**ΕΚΤΙΜΗΣΗ ΤΟΥ ΠΛΗΜΜΥΡΙΚΟΥ ΚΙΝΔΥΝΟΥ ΣΤΗ  
ΛΕΚΑΝΗ ΑΠΟΡΡΟΗΣ ΤΟΥ ΡΕΜΑΤΟΣ ΓΙΑΝΝΟΥΛΑΣ  
(ΘΡΙΑΣΙΟ ΠΕΔΙΟ) ΜΕ ΤΗ ΧΡΗΣΗ ΣΥΣΤΗΜΑΤΩΝ ΓΕΩΓΡΑΦΙΚΩΝ  
ΠΛΗΡΟΦΟΡΙΩΝ (ΣΓΠ)**

Μεταπτυχιακή Διπλωματική Εργασία

του **Καρύμπαλη Επαμεινώνδα**

Αθήνα, Φεβρουάριος 2015

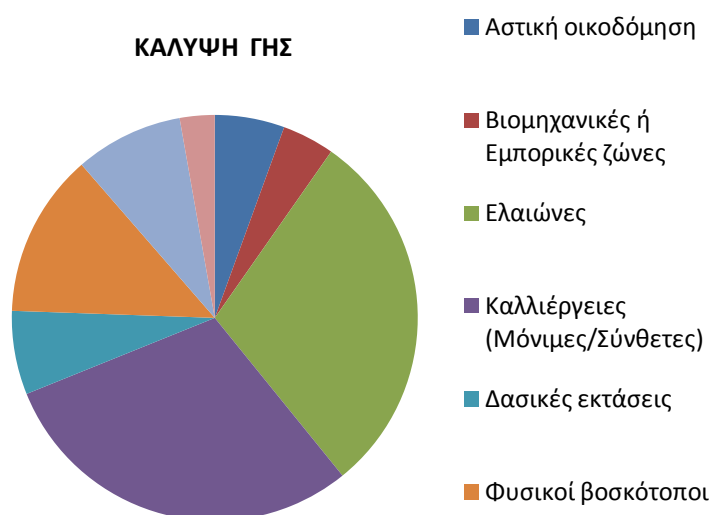
**Διάγραμμα 11 :** Γραφική απεικόνιση κάλυψης γης στο Θριάσιο Πεδίο  
**ΠΗΓΗ :** Κρούσκα, 2014

Το διάγραμμα 11 και ο χάρτης 15 παρουσιάζουν την κατανομή της κάλυψης γης στην περιοχή μελέτης κατά το έτος 2005, σύμφωνα με την ευρωπαϊκή κωδικοποίηση Corine. Η γεωργία και η κτηνοτροφία παρουσιάζουν το υψηλότερο ποσοστό συμμετοχής στην υδρολογική λεκάνη. Ελαιώνες και καλλιέργειες καταλαμβάνουν το μεγαλύτερο τμήμα της πεδινής περιοχής, ενώ οι φυσικοί βοσκότοποι αναπτύσσονται στην περιοχή με μεγαλύτερο υψόμετρο. Η αστική δόμηση καθώς και οι βιομηχανικές και εμπορικές δραστηριότητες καταγράφονται κοντά στην παράκτια ζώνη.

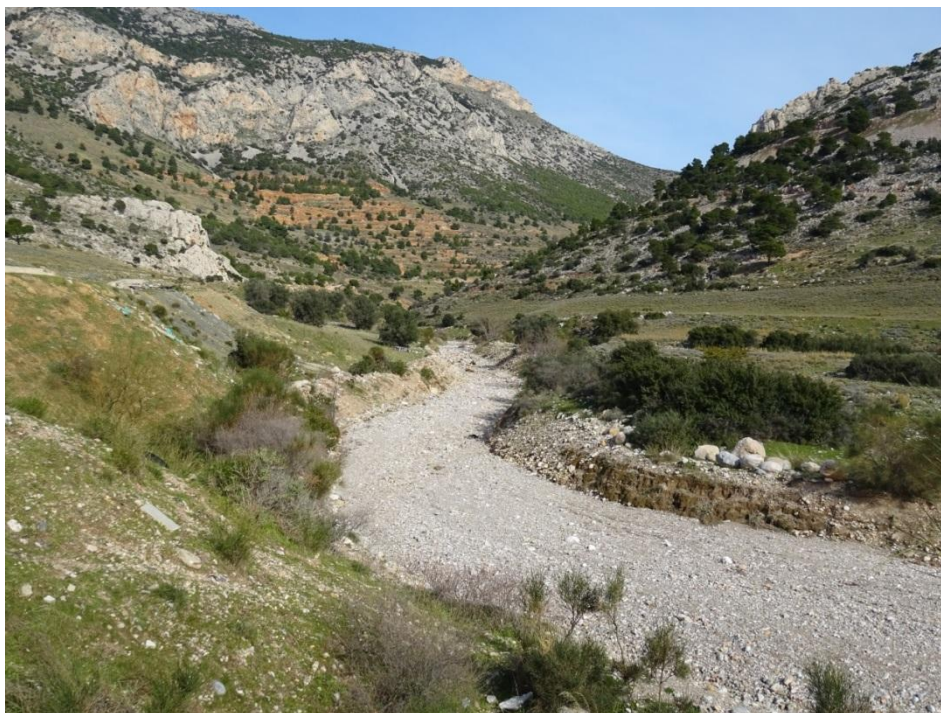
**Εικόνα 6 :** Η κεντρική κοίτη του ρέματος Γιαννούλας στην έξοδο από τη λεκάνη απορροής και την είσοδο στην πεδινή περιοχή του Θριάσιου. Διακρίνεται η μεγάλη παρουσία ασβεστολιθικών κροκαλών και ογκόλιθων, γεγονός που αποτελεί ένδειξη της πολύ μεγάλης μεταφορικής ικανότητας του ρέματος όταν εμφανίζει απορροή.

Τα υλικά αυτά αποτελούν το φορτίο κοίτης.

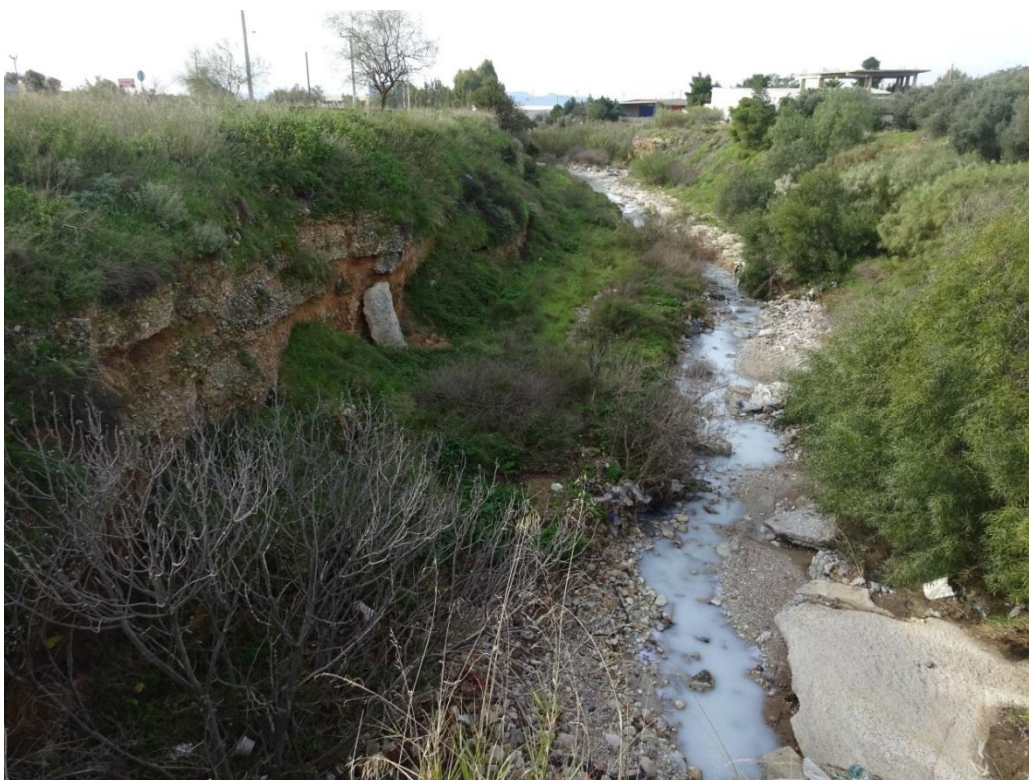
**Εικόνα 8 :** Η κεντρική κοίτη του ρέματος μερικές εκατοντάδες νοτιότερα της θέσης της προηγούμενης εικόνας7. Και εδώ είναι εμφανής η έντονη κατά βάθος διάβρωση, γεγονός που υποδηλώνει την ισχυρή διαβρωτική δράση του χειμάρρου κατά την υγρή περίοδο του έτους.

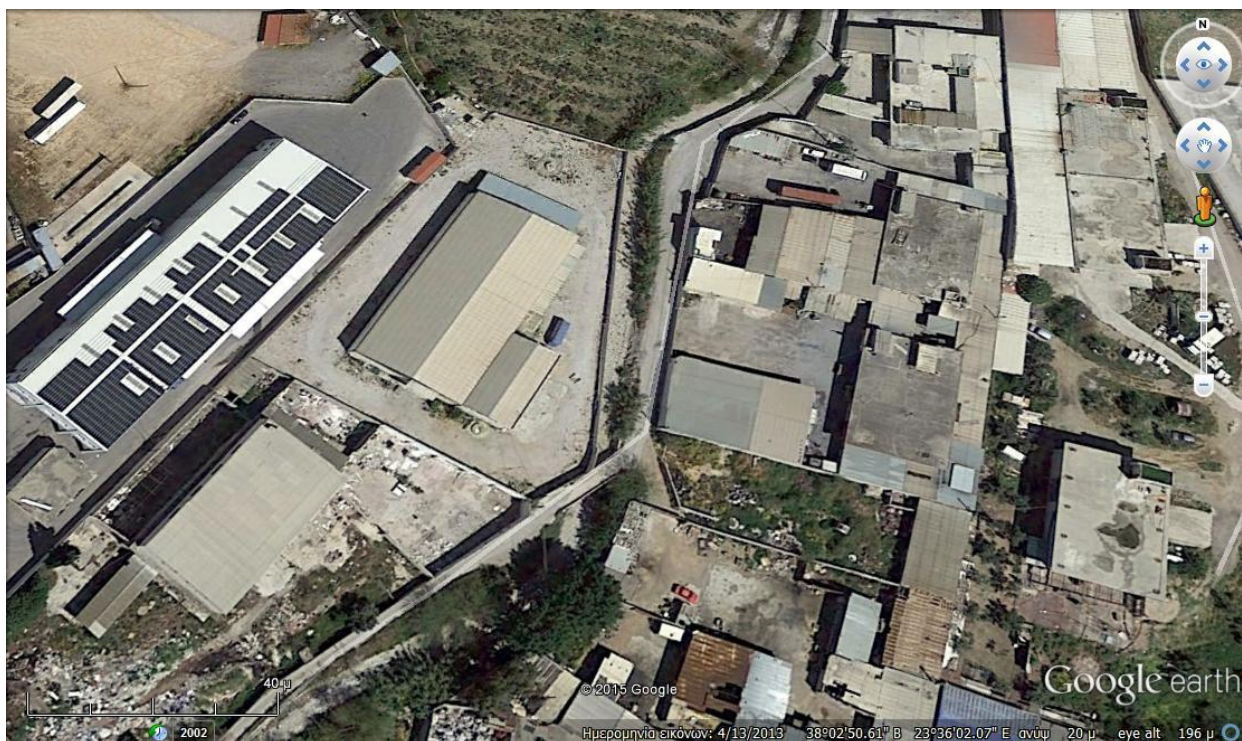
**Εικόνα 9 :** Εικόνα Google earth στην οποία φαίνεται ο περιορισμός της κοίτης περίπου 2km ανάντη των εκβολών. Η περίφραξη της βιομηχανίας που βρίσκεται στα δυτικά της κοίτης βρίσκεται εντός της ενεργού κοίτης υποβαθμίζοντας τον φυσικό της ρόλο.

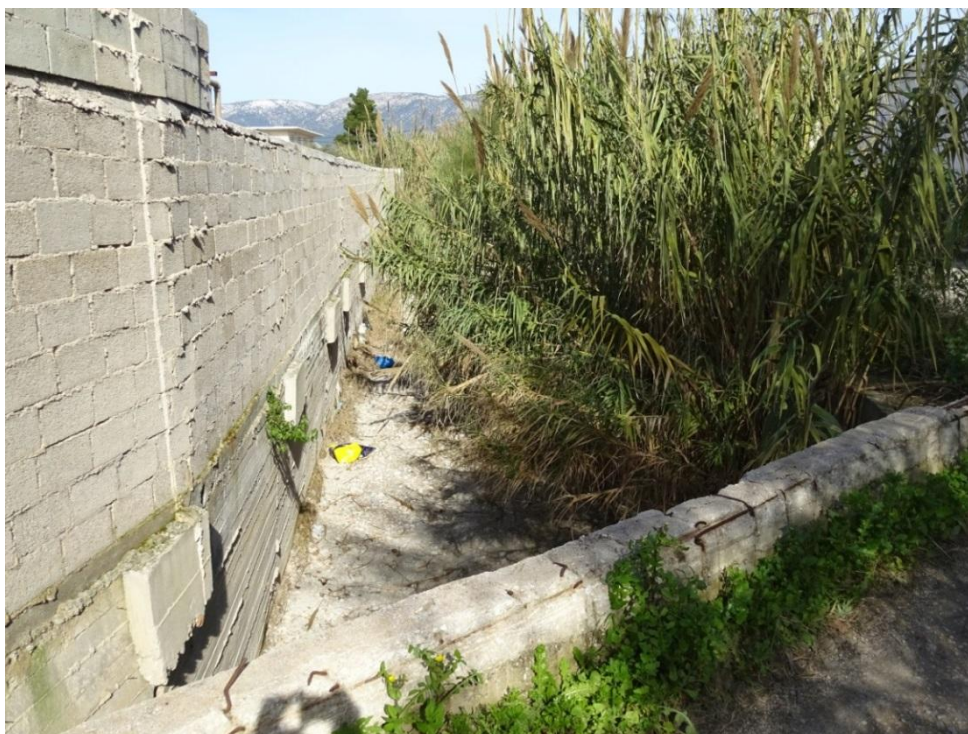
**Εικόνα 10 :** Ο περιορισμός της φυσικής κοίτης σε περίπου 1 m από την περίφραξη της βιομηχανίας που απεικονίζεται στην προηγούμενη εικόνα 9.

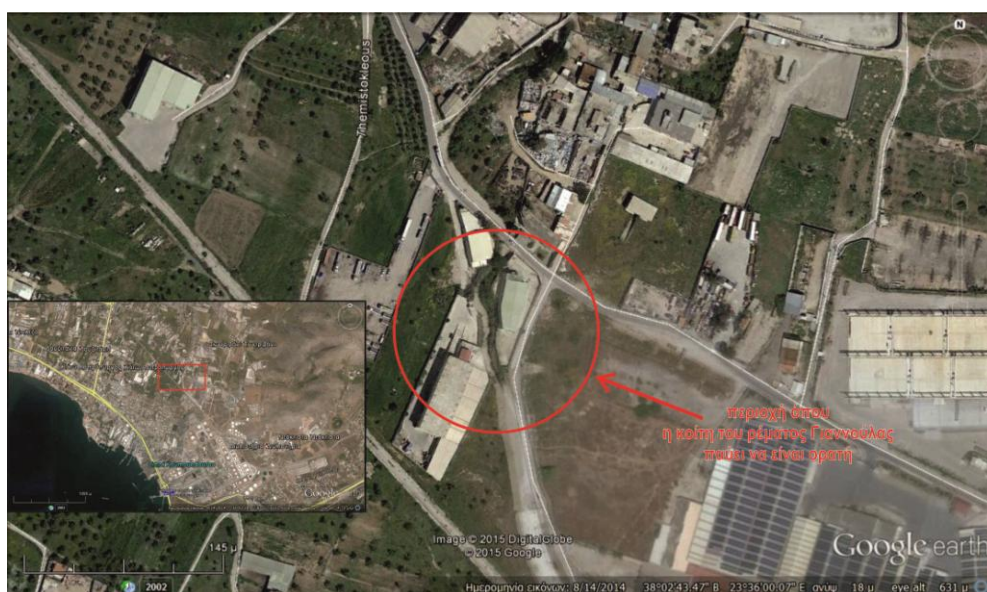
**Εικόνα 11 :** Εικόνα Google earth όπου φαίνεται το σημείο που «χάνεται» η κοίτη του χειμάρρου.

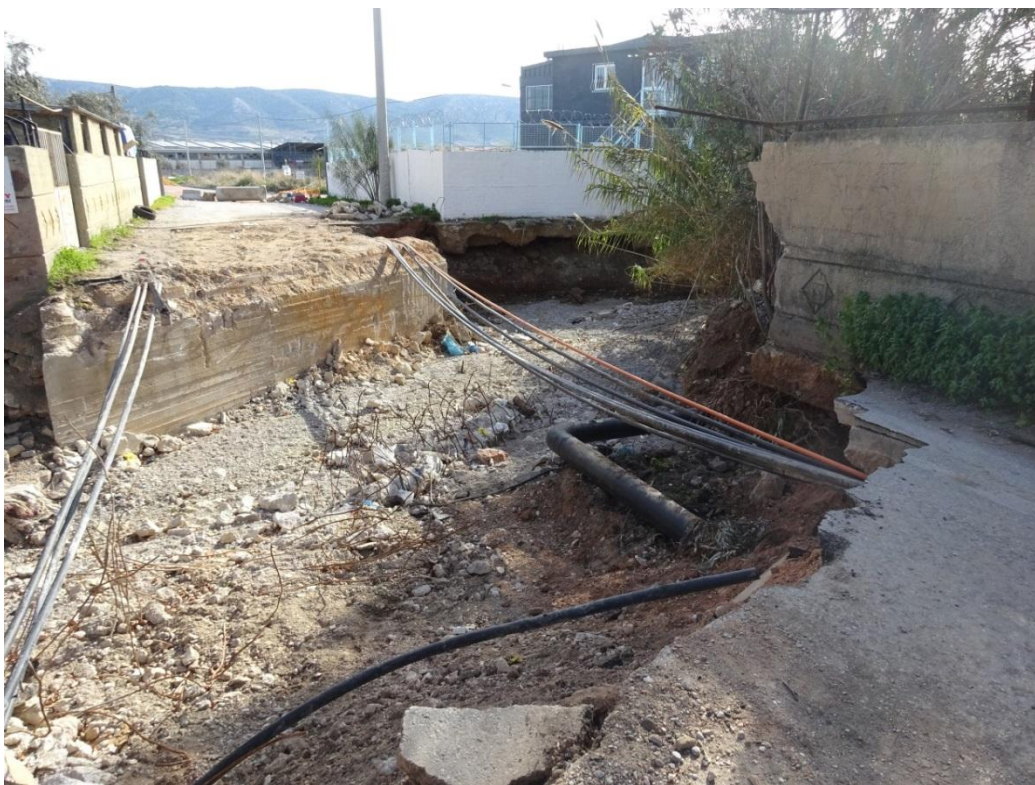
**Εικόνα 12 :** Το σημείο πέρα από το οποίο η κοίτη δεν είναι πλέον ορατή επιφανειακά.

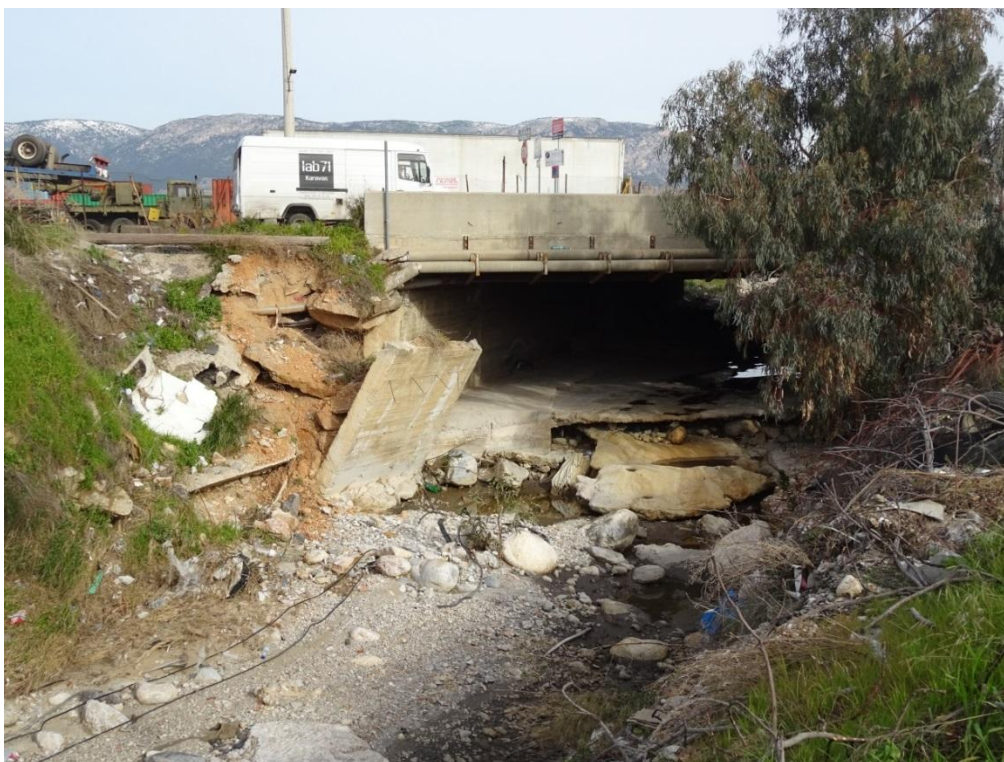
**Εικόνα 13 :** Γέφυρα στο σημείο που η οδός Μεγαρίδος διέρχεται κάθετα στην κεντρική κοίτη του ρέματος Γιαννούλας. Τα τοιχεία στις όχθες της κοίτης έχουν καταστραφεί από τα ορμητικά νερά του ρέματος κατά τη διάρκεια πλημμυρικών συμβάντων.

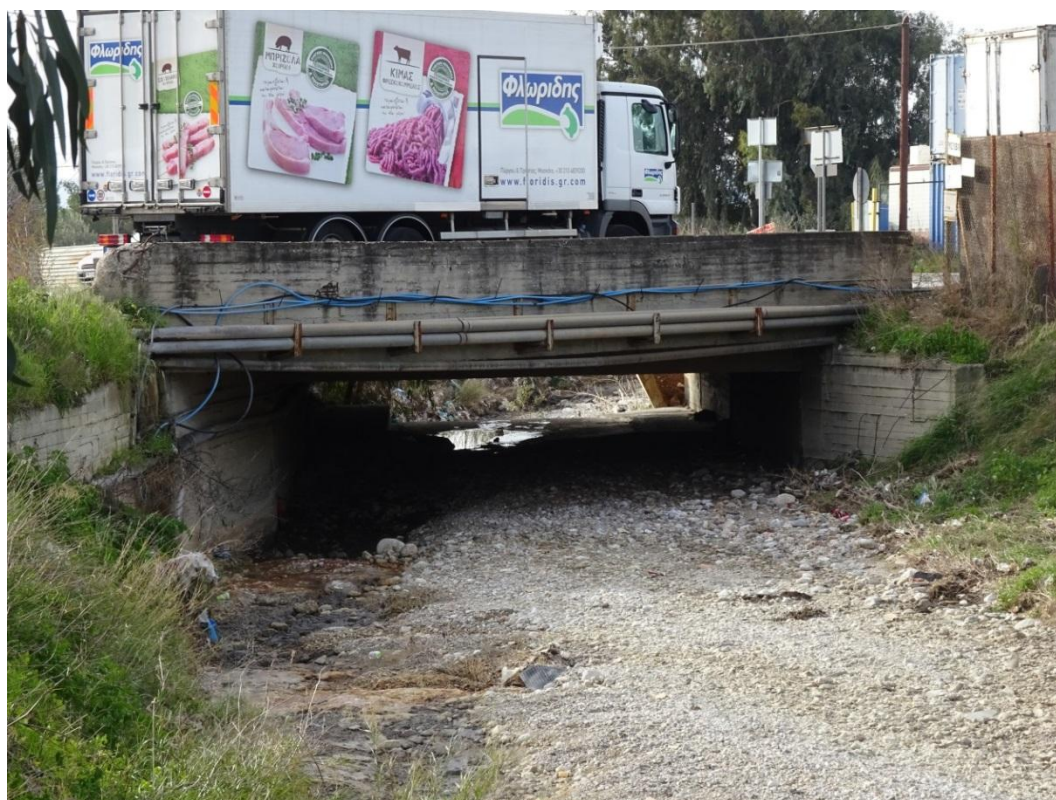
**Εικόνα 14 :** Η ίδια γέφυρα της οδού Μεγαρίδος. Η φωτογραφία είναι από τα ανάντη προς τα κατόντη. Είναι φανερό ότι η κατασκευή δεν επιτρέπει την ανεμπόδιστη ροή του νερού της κοίτης. Διακρίνεται η διαφορά της διατομής της φυσικής κοίτης πριν τη γέφυρα (που φαίνεται από την παρουσία υλικών κοίτης) και της τεχνητής διατομής της γέφυρας.

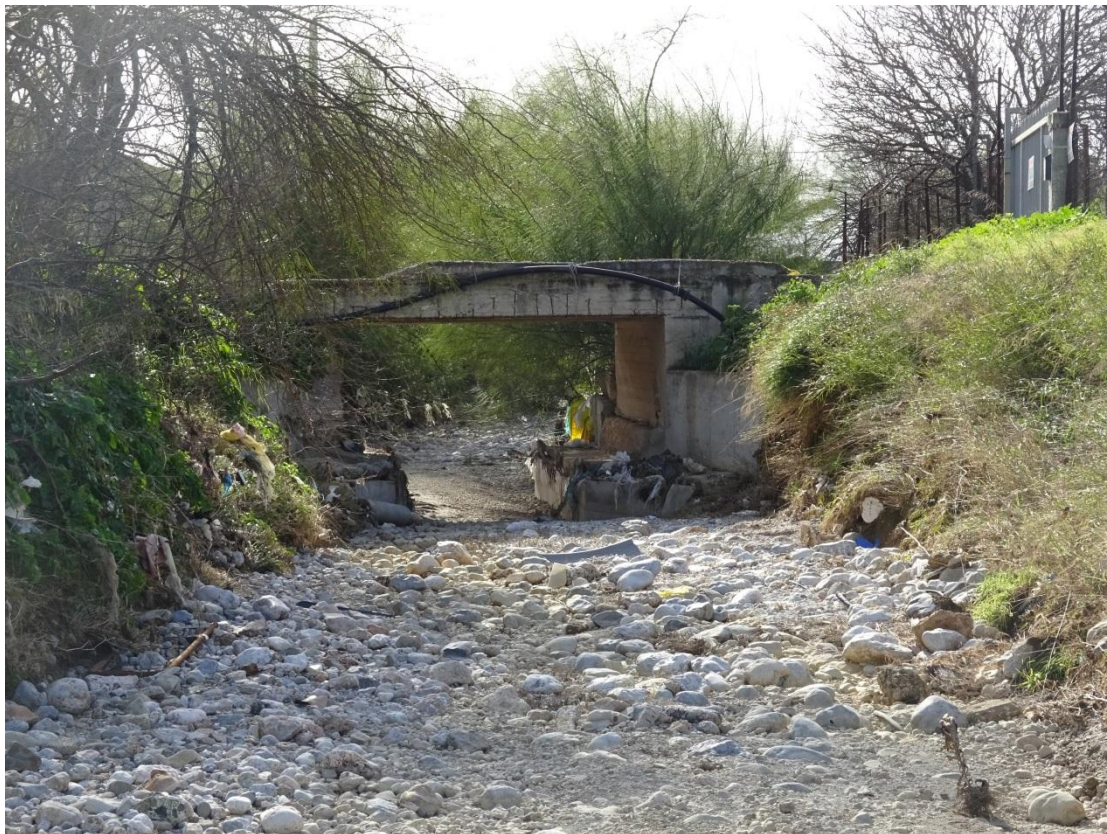
**Εικόνα 15 :** Γέφυρα περίπου 2,05 km ανάντη των εκβολών του ρέματος. Φαίνεται η περιορισμένη διατομή της γέφυρας σε σχέση με τη διατομή της φυσικής κοίτης. Η γέφυρα αυτή, σε περιπτώσεις πλημμυρικών παροχών όπου η ροή είναι έντονη (όπως υποδηλώνει η παρουσία μεγάλου μεγέθους κροκαλών στην κοίτη), αποτελεί εμπόδιο, με ανάλογες συνέπειες στις παραποτάμιες περιοχές.
