# **ΧΑΡΟΚΟΠΕΙΟ ΠΑΝΕΠΙΣΤΗΜΙΟ**

**ΤΜΗΜΑ ΓΕΩΓΡΑΦΙΑΣ**

**ΑΝΙΧΝΕΥΣΗ ΚΑΙ ΑΝΑΓΝΩΡΙΣΗ ΤΩΝ ΒΛΑΒΩΝ ΜΕΤΑ ΑΠΟ ΤΟ ΣΕΙΣΜΟ  
ΣΤΙΣ 26/1/2014 ΚΑΙ 3/2/2014 ΣΤΗΝ ΝΗΣΟ ΚΕΦΑΛΟΝΙΑ ΜΕ ΤΗΝ ΧΡΗΣΗ  
ΤΩΝ ΔΟΡΥΦΟΡΙΚΩΝ ΔΕΔΟΜΕΝΩΝ ΠΛΕΙΑΔΕΣ**

Πτυχιακή εργασία

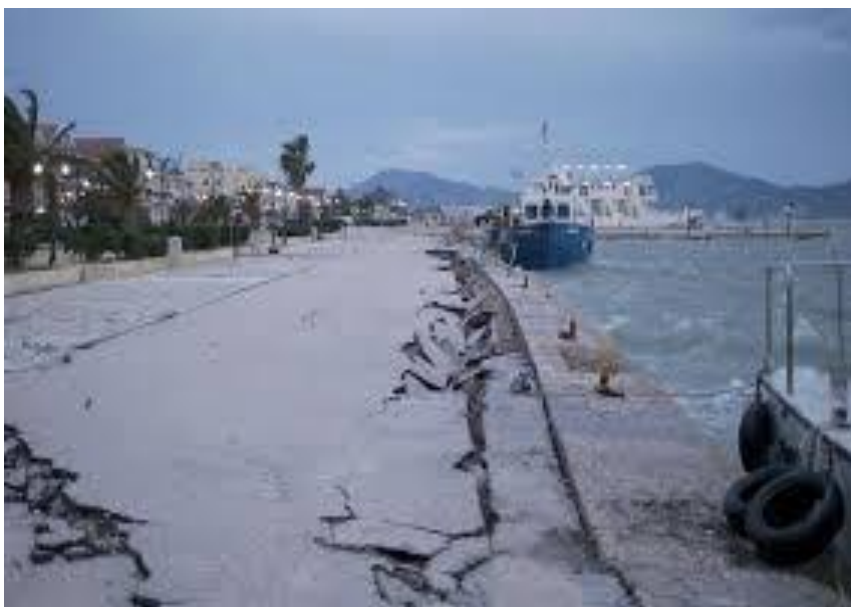
**Εικόνα 3.2:** Θραύση και Καθίζηση της προβλήτας στο νότιο τμήμα του λιμανιού στο Ληξούρι μετά τον πρώτο ισχυρό σεισμό.

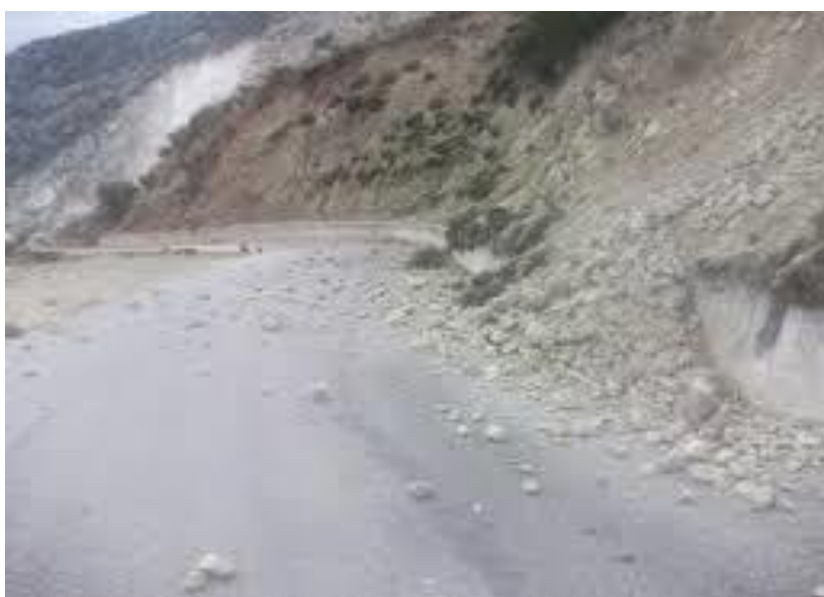
**Εικόνα 3.4:** Κατολίσθηση και καταπτώσεις βράχων που προκλήθηκαν από τον πρώτο ισχυρό σεισμό στη θέση Χάρακας

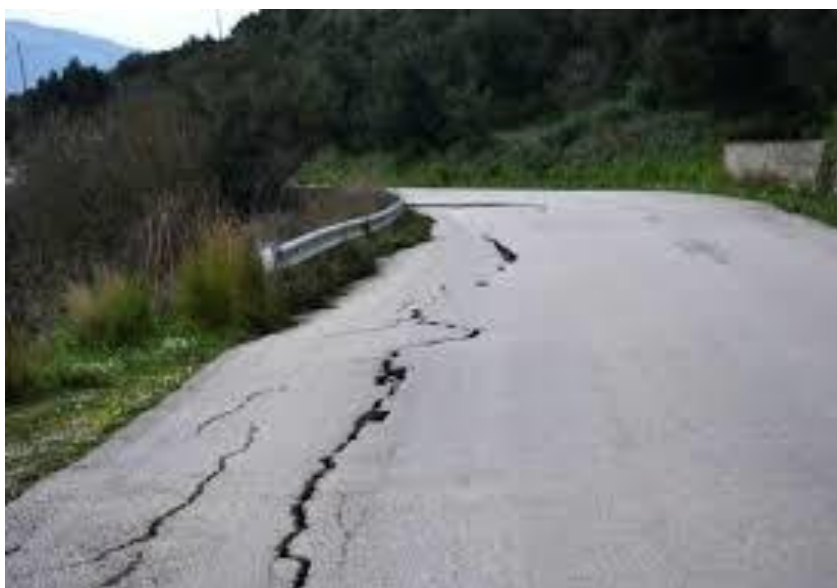
**Εικόνα 3.6:** Θραύση οδοστρώματος εξαιτίας του πρώτου σεισμού.

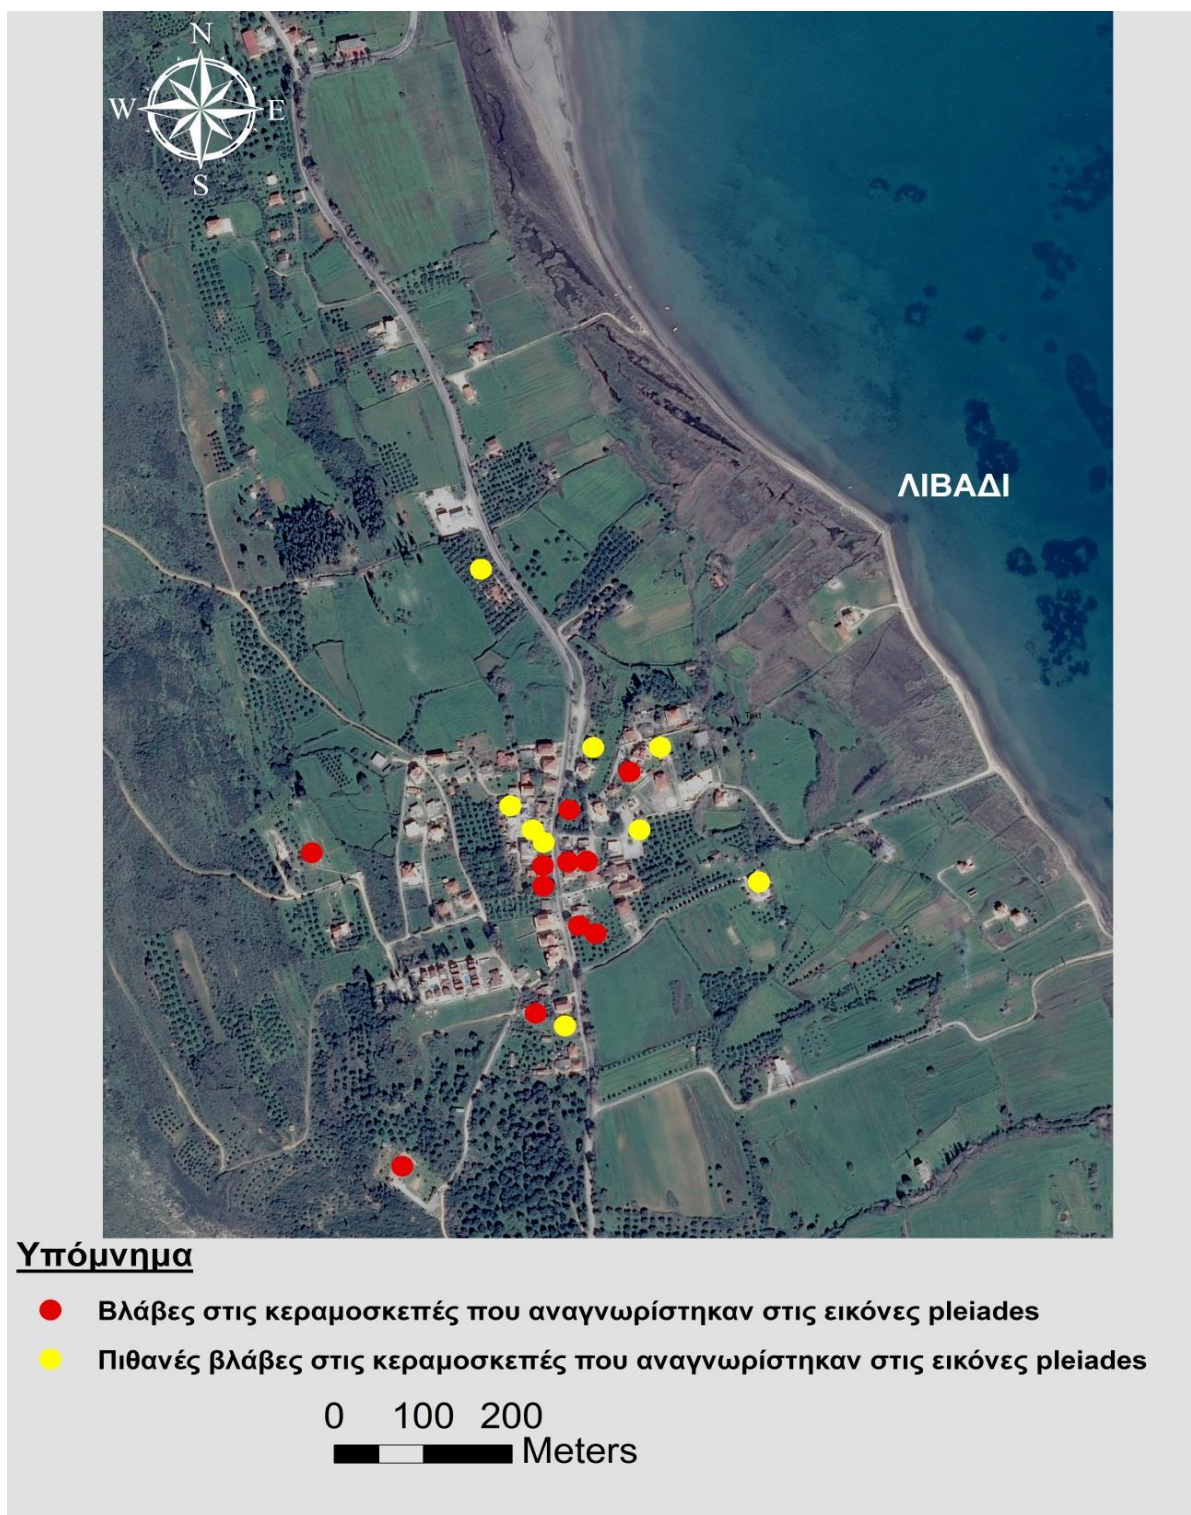
**Χάρτης 6.3:** Συνολικές βλάβες ανά κατηγορία, που αναγνωρίστηκαν από την ερμηνεία των δορυφορικών εικόνων Pleiades για την περιοχή Λιβάδι. *Πηγή: Ιδία επεξεργασία*

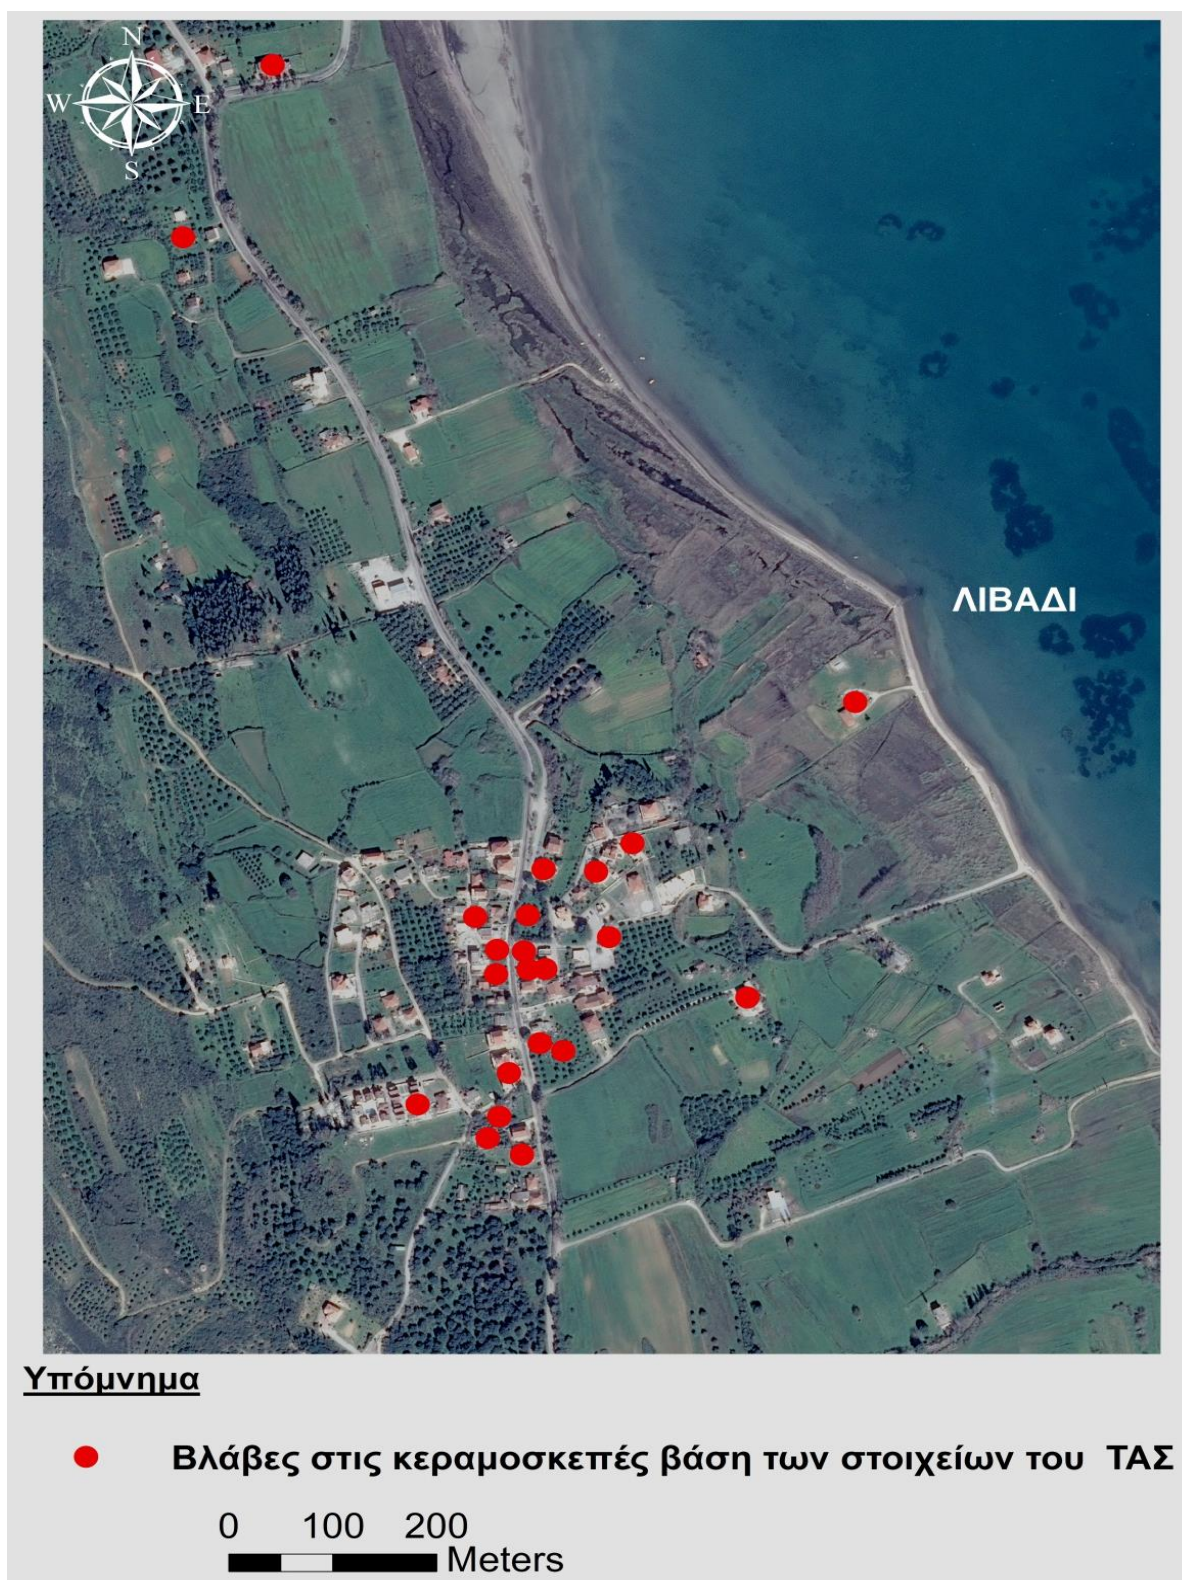
**Χάρτης 6.7:** Απεικόνιση των βλαβών στις κεραμοσκεπές των κτηρίων βάσει των στοιχείων του ΤΑΣ για την περιοχή Λιβάδι. *Πηγή:* Ιδία επεξεργασία
