**Ο ρόλος των ανθρωπογενών παρεμβάσεων στην εκδήλωση  
πλημμυρών**

**Η περίπτωση των ρεμάτων Σούρες και Αγίας Αικατερίνης  
στο Δήμο Μάνδρας - Ειδυλλίας**

**Διπλωματική Εργασία**

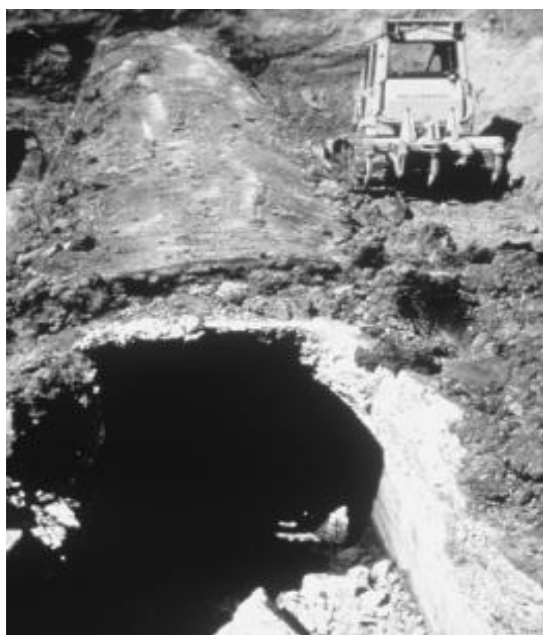
**Φωτ. 2.1** Removal of the culvert at Strawberry Creek in Berkeley, California in 1984. (before/after) Πηγή: MIT, (2012), <https://www.fivecreeks.org/>

Η αποκάλυψη ρεμάτων αποτελεί μια σχετικά καινούργια πρακτική. Παρόλο που είχαν προηγηθεί τα έργα αποκάλυψης των ρεμάτων στη Napa της California και στην Urbana του Illinois στις αρχές της δεκαετίας του 1970, το έργο της αποκατάστασης του Strawberry Creek στο Berkeley της California στις ΗΠΑ (φωτ. 2.1) που πραγματοποιήθηκε το 1982-1984, θεωρείται ως το αρχέτυπο του daylighting και ενέπνευσε και πολλά άλλα αντίστοιχα έργα που ακολούθησαν (Pinkham, 2000).

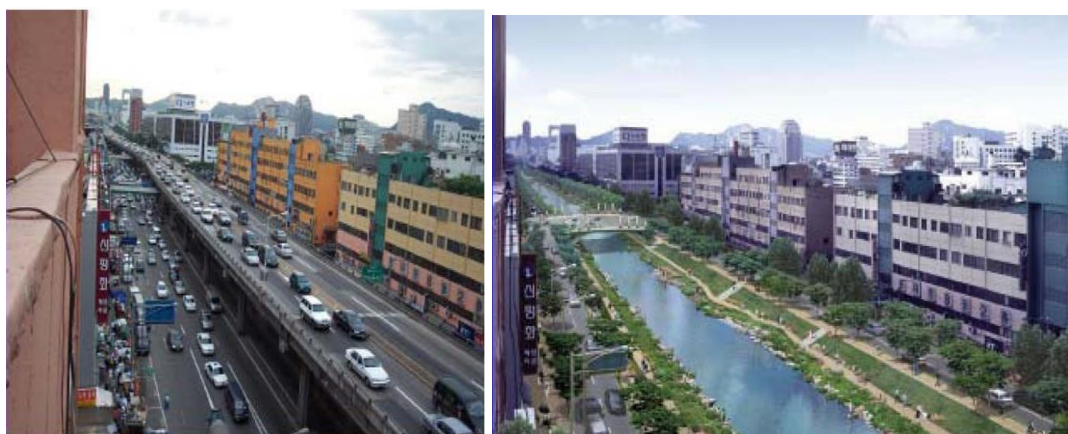
Φωτ. 2.2 Cheonggyecheon Stream Restoration Project (before/after)

Παρομοίως στο Vancouver και στο Toronto του Καναδά έχουν εκτελεστεί αντίστοιχα έργα (Pinkham, 2000), καθώς και στη Σεούλ αποκαλύφθηκε το ρέμα Cheonggyecheon (φωτ. 2.2), έργο το οποίο αποτελεί ίσως το πιο προβεβλημένο παράδειγμα αποκάλυψης ρέματος διεθνώς.

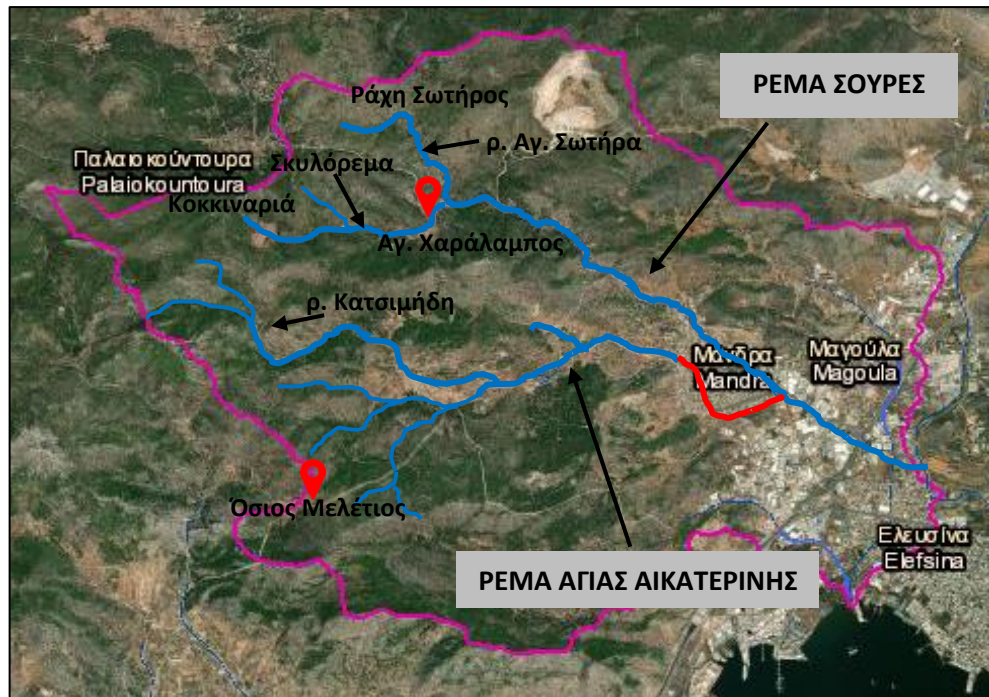
Η υπό μελέτη λεκάνη απορροής (Εικόνα 3.5) αναπτύσσεται στο μεγαλύτερο μέρος της σε πεδινή τοπογραφία, ενώ στα δυτικά της το ανάγλυφο γίνεται ημιορεινό-ορεινό λόγω του όρους Πατέρας, με μέγιστο υψόμετρο 1132 m. Στην Εικόνα 3.5 παρουσιάζεται η λεκάνη απορροής με τα ρέματα Σούρες και Αγίας Αικατερίνης, όπως περιγράφονται παραπάνω.

- Η λεκάνη απορροής των δύο ρεμάτων Σούρες και Αγίας Αικατερίνης
- Τα ρέματα Σούρες και Αγία Αικατερίνη
- Τμήμα του ρέματος Αγίας Αικατερίνης που διέρχεται μέσα από την πόλη της Μάνδρας μέσω αγωγού της ΕΥΔΑΠ.

Εικ. 3.5 Η λεκάνη απορροής της περιοχής μελέτης με τα ρέματα Σούρες και Αγίας Αικατερίνης. Ιδία επεξεργασία

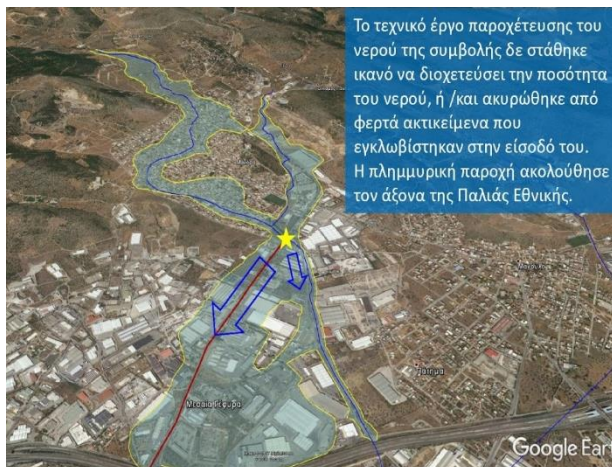
Στην Εικόνα 3.14 φαίνεται ότι το ανεπαρκές τεχνικό έργο στο σημείο συμβολής των δύο ρεμάτων είχε σαν αποτέλεσμα το κύριο τμήμα της πλημμυρικής απορροής να εγκαταλείπει τη διαμορφωμένη κοίτη του ρέματος Σούρες και να ακολουθήσει την Π.Ε.Ο. με αποτέλεσμα να πλημμυρίσει η βιομηχανική περιοχή.

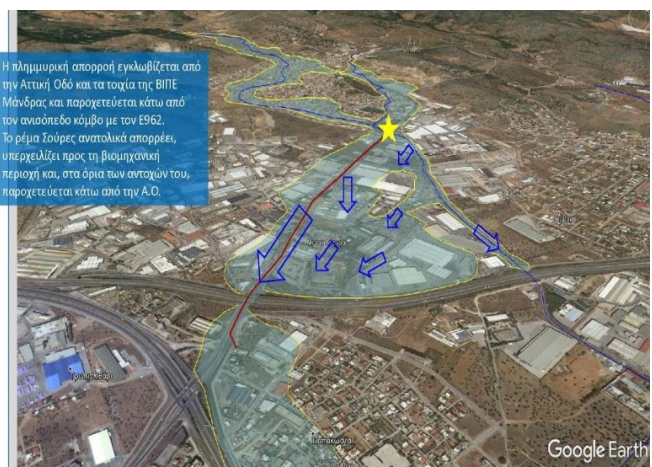
Εικόνα 3.15

Κατά την πλημμύρα του Νοεμβρίου 2017, ο ίδιος ο οικισμός της Μάνδρας καθώς και οι οδικοί άξονες που έχουν κατασκευασθεί κάθετα στη ροή ανάσχεσαν το κύμα της πλημμύρας με αποτέλεσμα η ενέργεια των υδάτων να είναι πολύ λιγότερη κοντά στην ακτογραμμή και στην Ελευσίνα (Εικόνα 3.15)

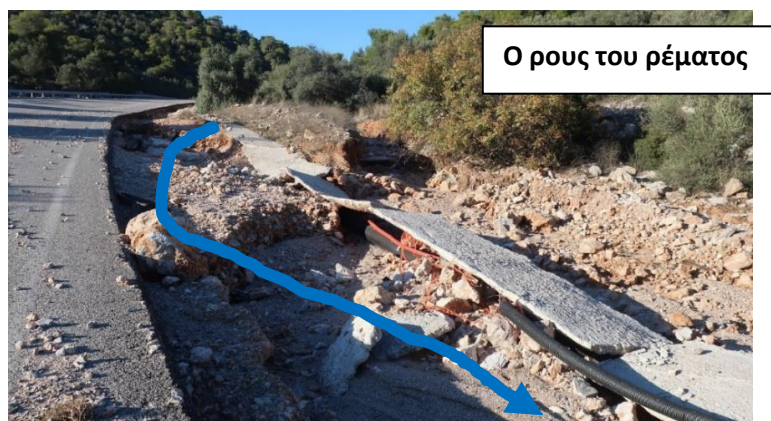
Αναλυτικότερα στο σημείο 1 (Φωτ. 4.1) φαίνεται η ΠΕΟΑΘ εντός του μη διευθετημένου ρέματος, και η πορεία του νερού (μπλε γραμμή), με αποτέλεσμα την υπερχειλίση και την καταστροφή του δρόμου.

Φωτ. 4.1 Σημείο 1 Πηγή: Εθνικό Αστεροσκοπείο Αθηνών, Ιδία επεξεργασία

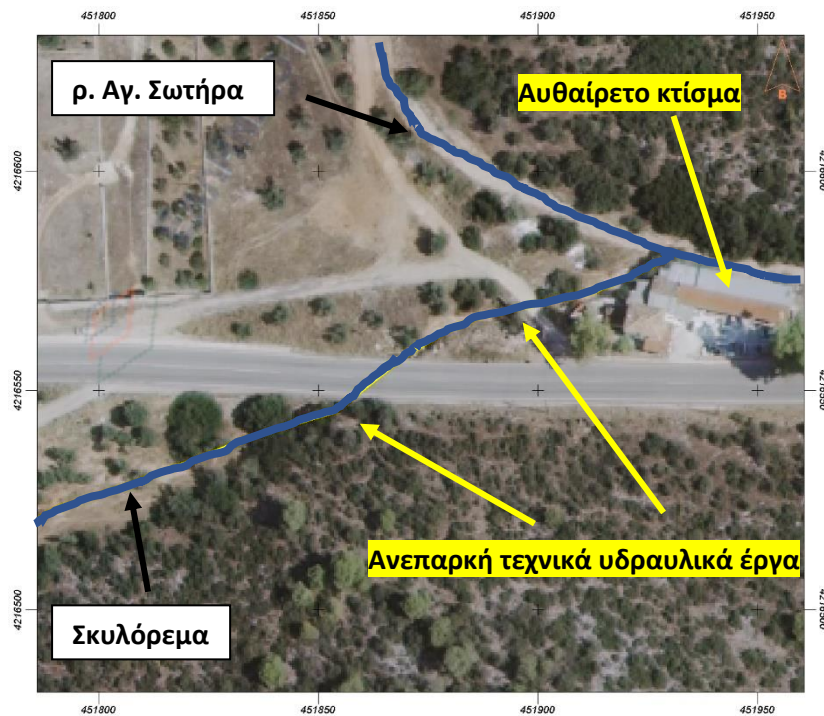
Στο σημείο 2 (Εικ. 4.12, Φωτ. 4.2, 4.3) φαίνονται τα **ανεπαρκή τεχνικά υδραυλικά έργα** στη συμβολή του ρέματος Σκυλόρεμα με το δρόμο, καθώς και ένα **αυθαίρετο κτίσμα** (το οποίο έχει σήμερα κατεδαφιστεί) εντός της κοίτης των δύο ρεμάτων.

Εικόνα 4.12 Σημείο 2 Ανεπαρκή τεχνικά υδραυλικά έργα και αυθαίρετο κτίσμα Ορθοφωτογραφία περιόδου 2015 - 2016.

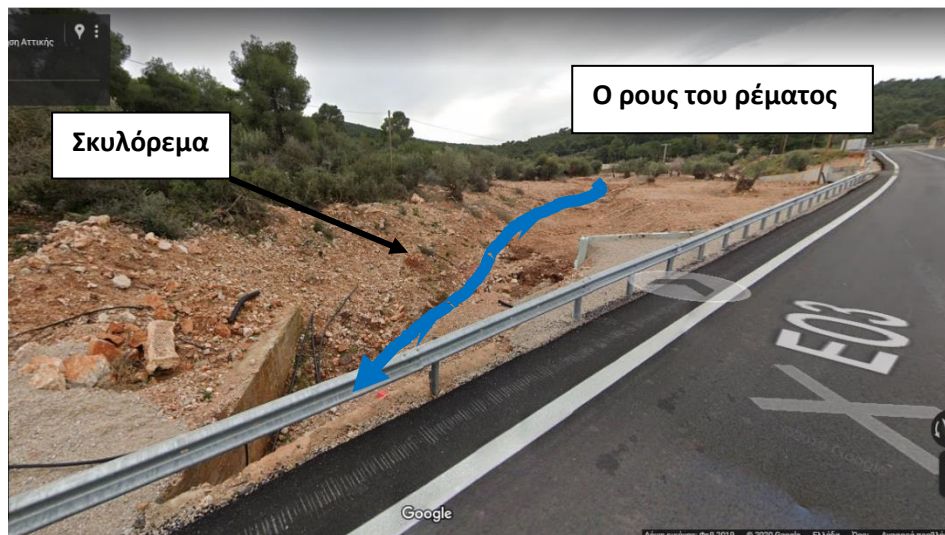
Φωτ. 4.2 Σημείο 2 Ανεπαρκές τεχνικό υδραυλικό έργο

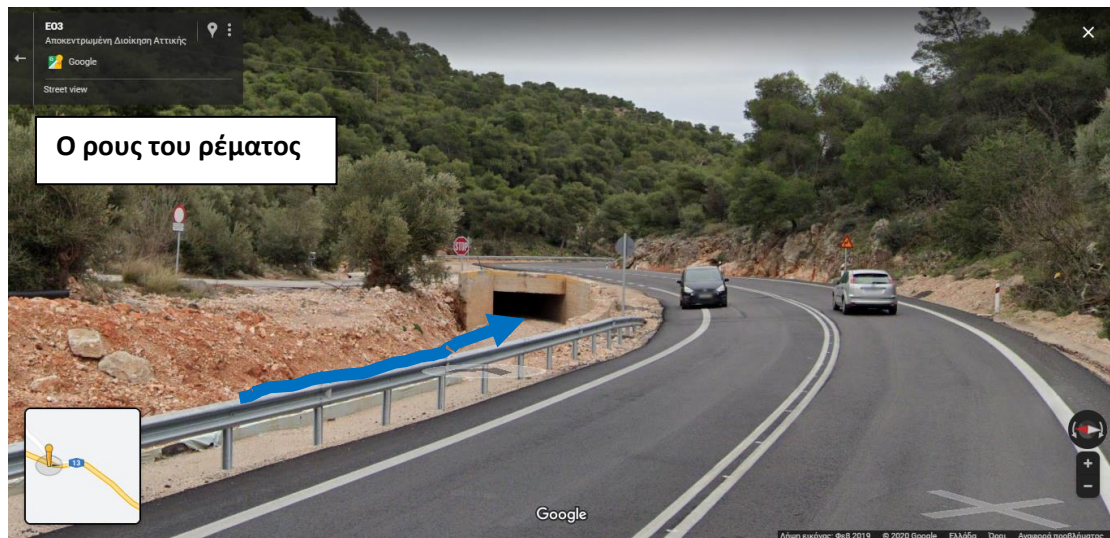
Στα σημεία που ακολουθούν από 3 έως 9 εντοπίζονται ανεπαρκή τεχνικά υδραυλικά έργα σε σημεία που το ρέμα Σούρες διασταυρώνεται με την ΠΕΟΑΘ.

Φωτ. 4.4 Σημείο 3 Ανεπαρκές τεχνικό υδραυλικό έργο.

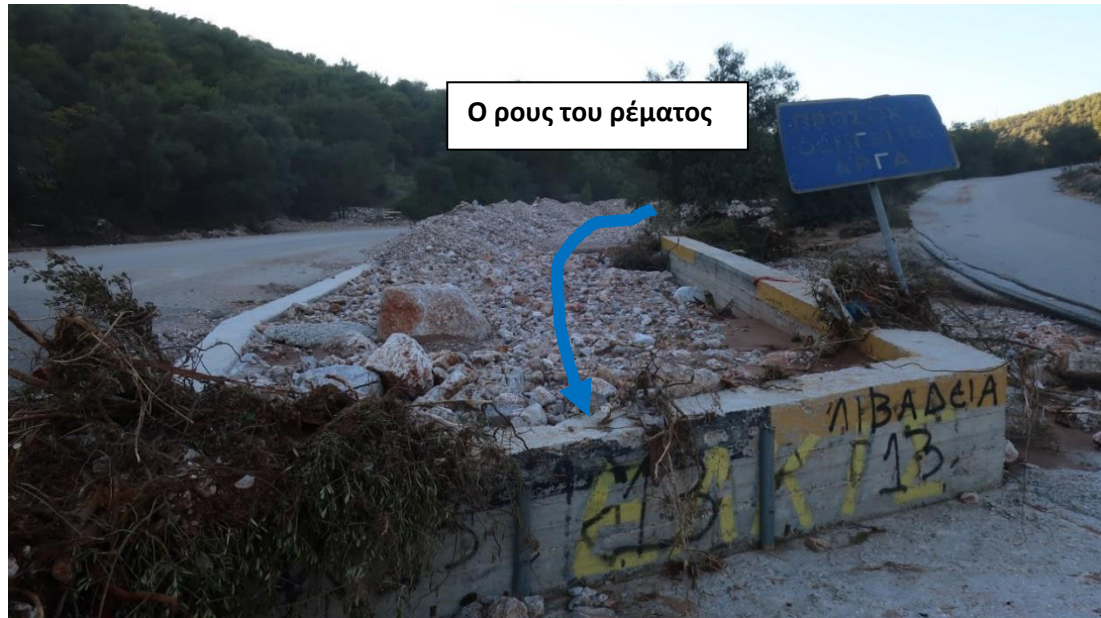
Φωτ. 4.5 Σημείο 3 Έμφραξη της διατομής του παραπάνω τεχνικού από φερτά υλικά.  
Πηγή: Εθνικό Αστεροσκοπείο Αθηνών, Ιδία επεξεργασία

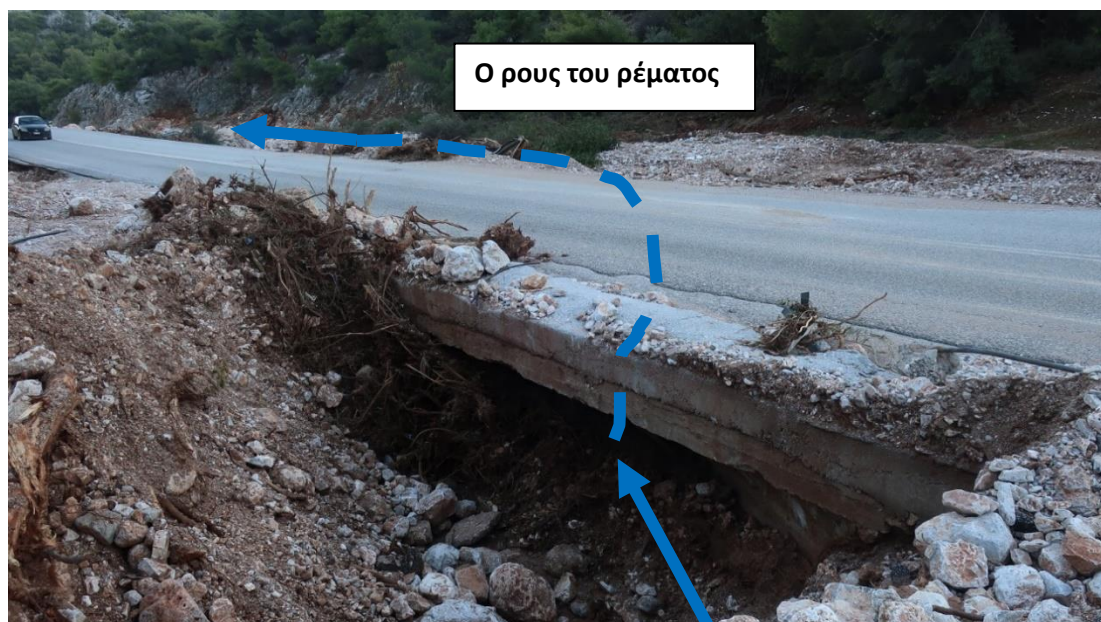
Φωτ. 4.6 Σημείο 4 Ανεπαρκής διατομή τεχνικού υδραυλικού έργου  
Πηγή: Εθνικό Αστεροσκοπείο Αθηνών, Ιδία επεξεργασία

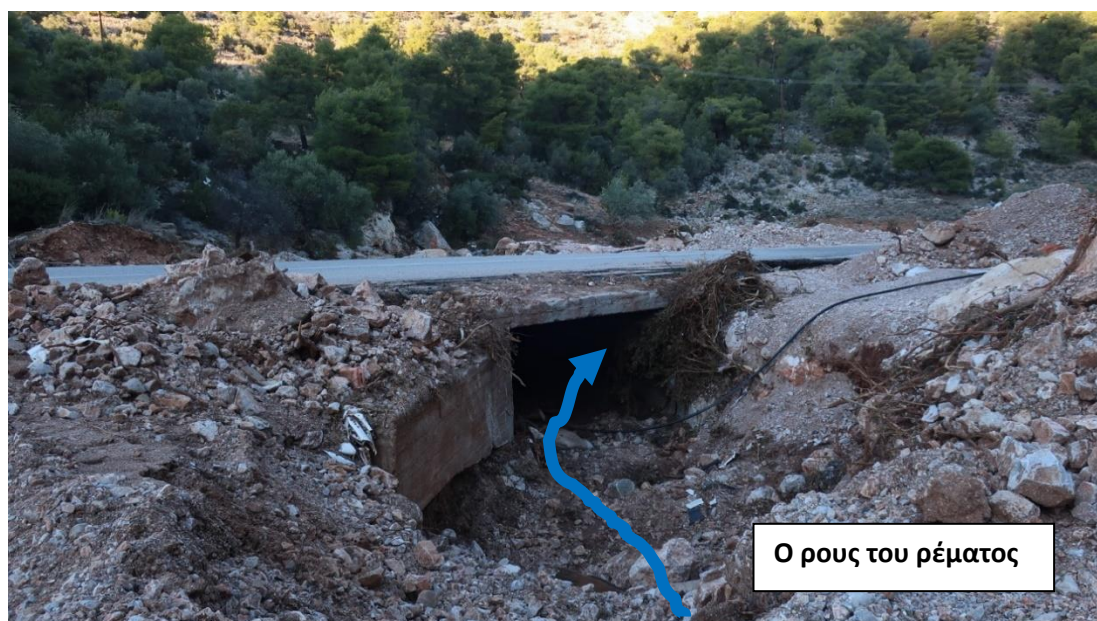
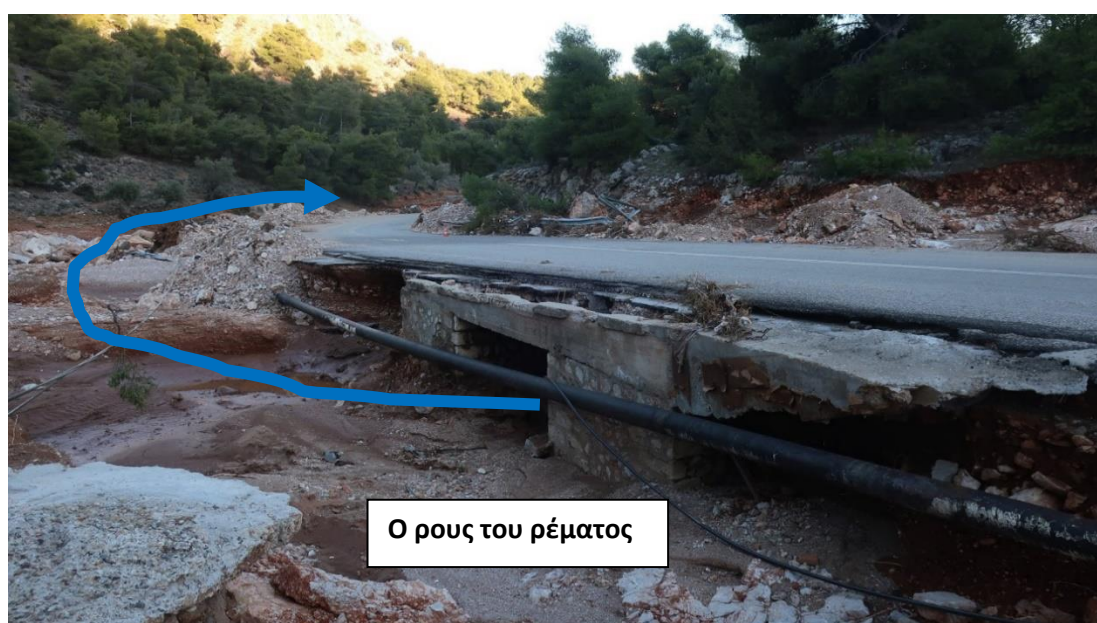
Φωτ. 4.7 - 4.8 Σημείο 5 Ανεπαρκής διατομή τεχνικού υδραυλικού έργου  
Πηγή: Εθνικό Αστεροσκοπείο Αθηνών, Ιδία επεξεργασία

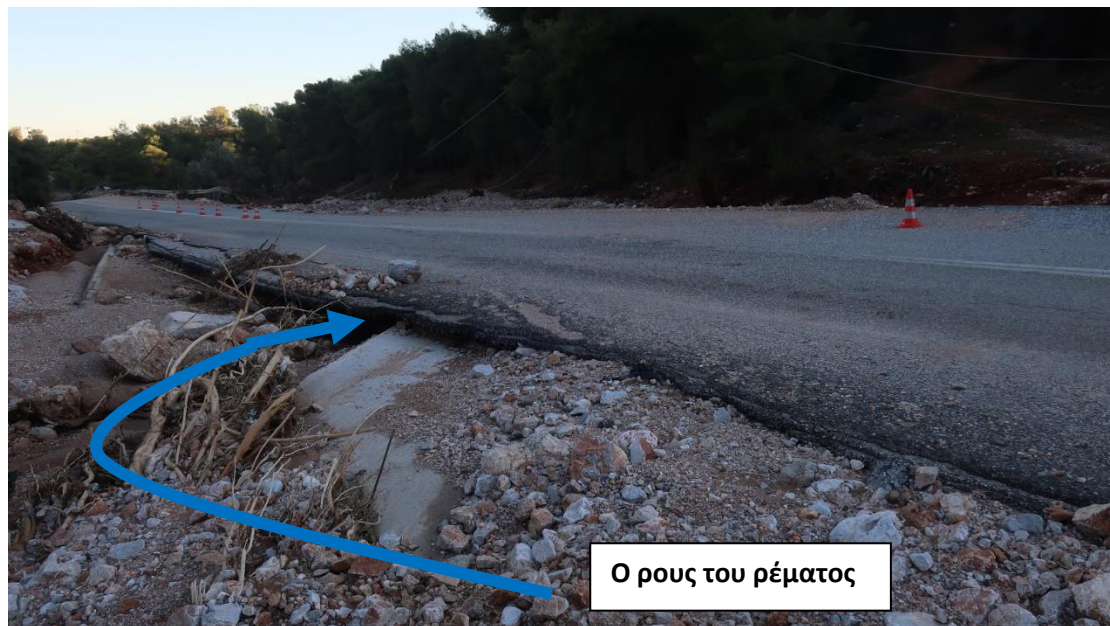
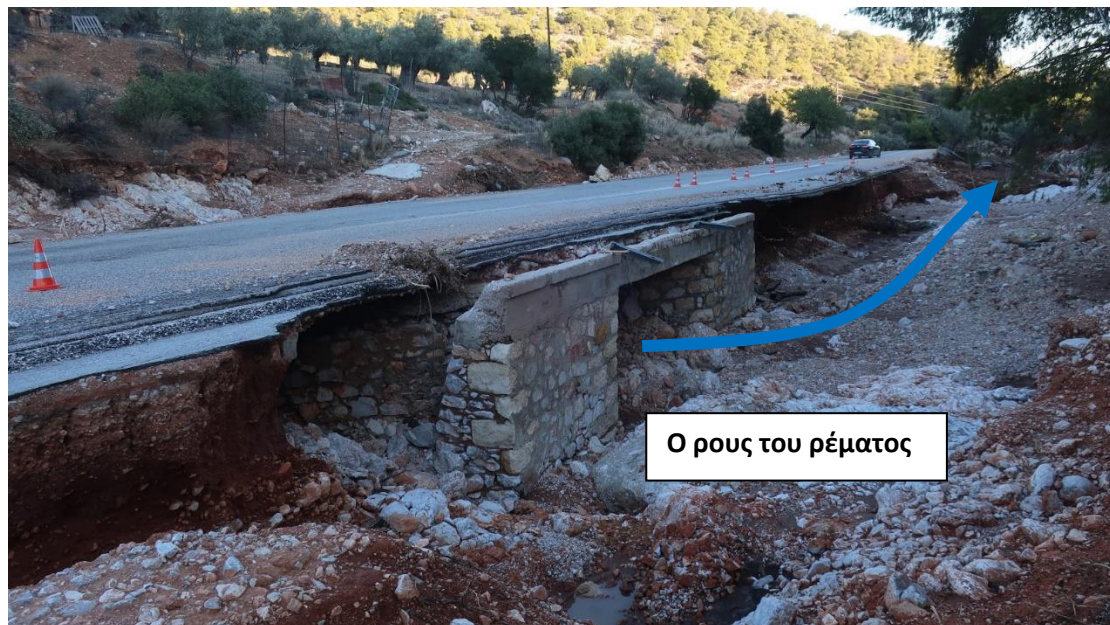
Φωτ. 4.9 - 4.10 Σημείο 6 Ανεπαρκής διατομή τεχνικού υδραυλικού έργου  
Πηγή: Εθνικό Αστεροσκοπείο Αθηνών, Ιδία επεξεργασία

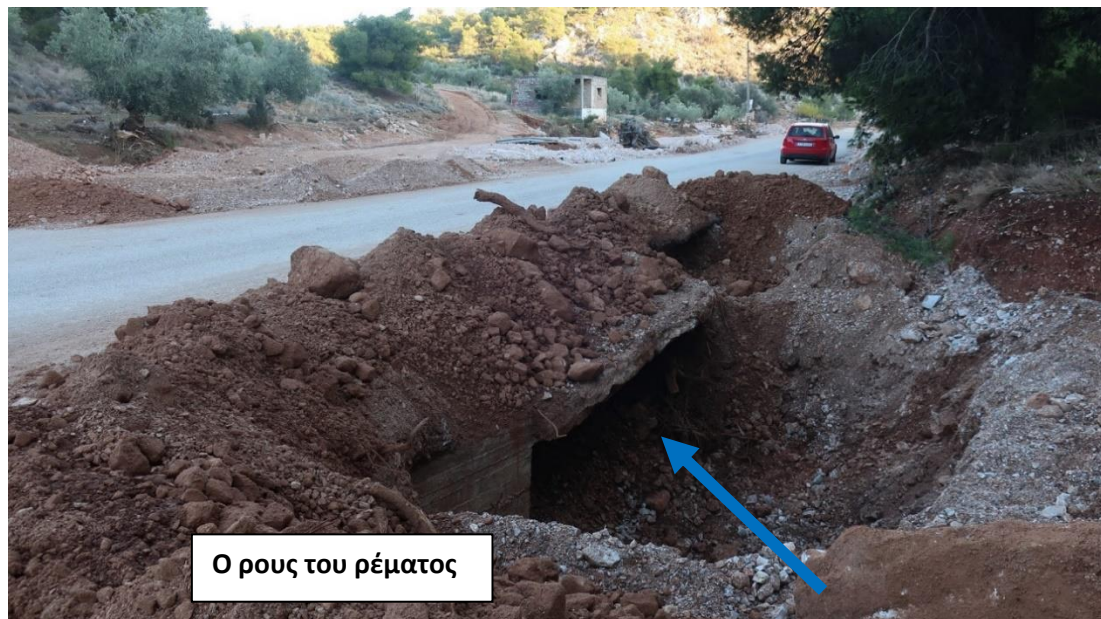
Φωτ. 4.11 Σημείο 7 Ανεπαρκής διατομή τεχνικού υδραυλικού έργου  
Πηγή: Εθνικό Αστεροσκοπείο Αθηνών, Ιδία επεξεργασία

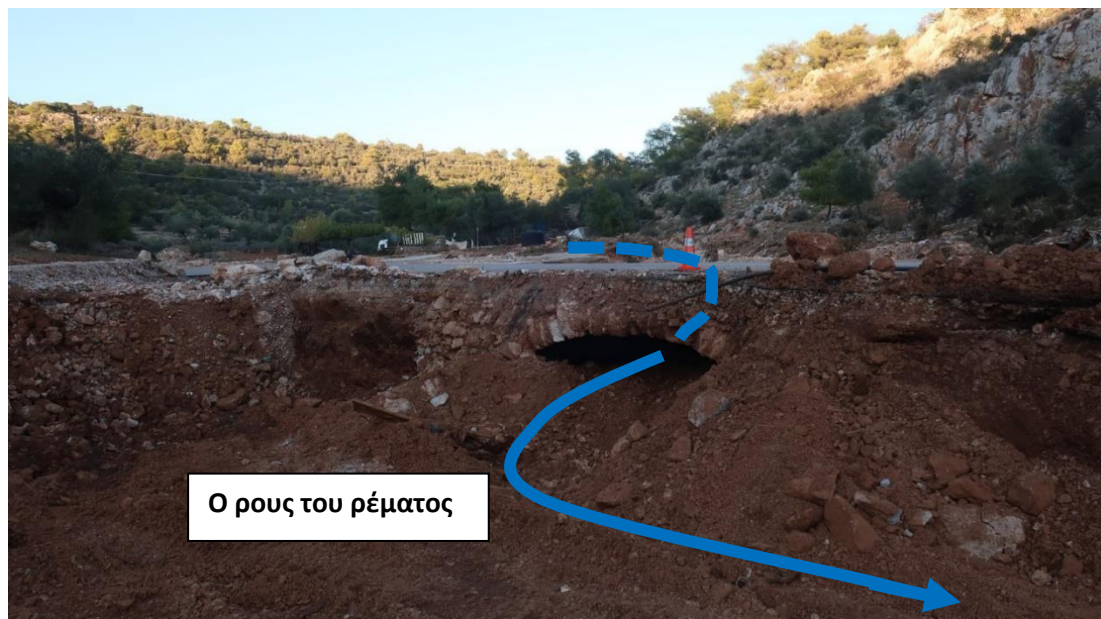
Φωτ. 4.12 Σημείο 8 Ανεπαρκής διατομή τεχνικού υδραυλικού έργου  
Πηγή: Εθνικό Αστεροσκοπείο Αθηνών, Ιδία επεξεργασία

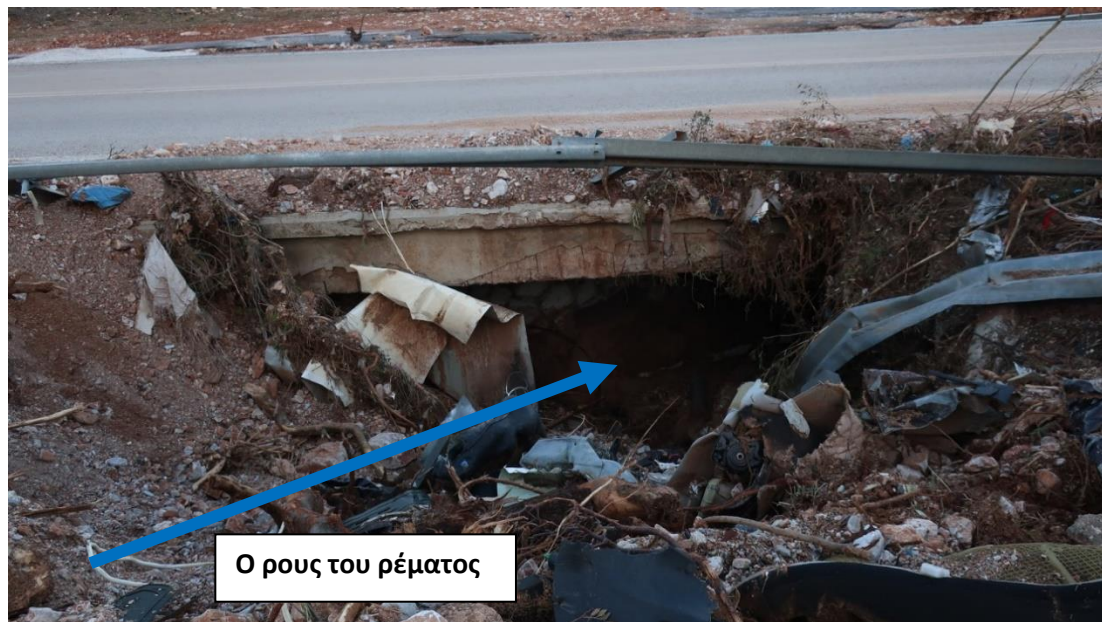
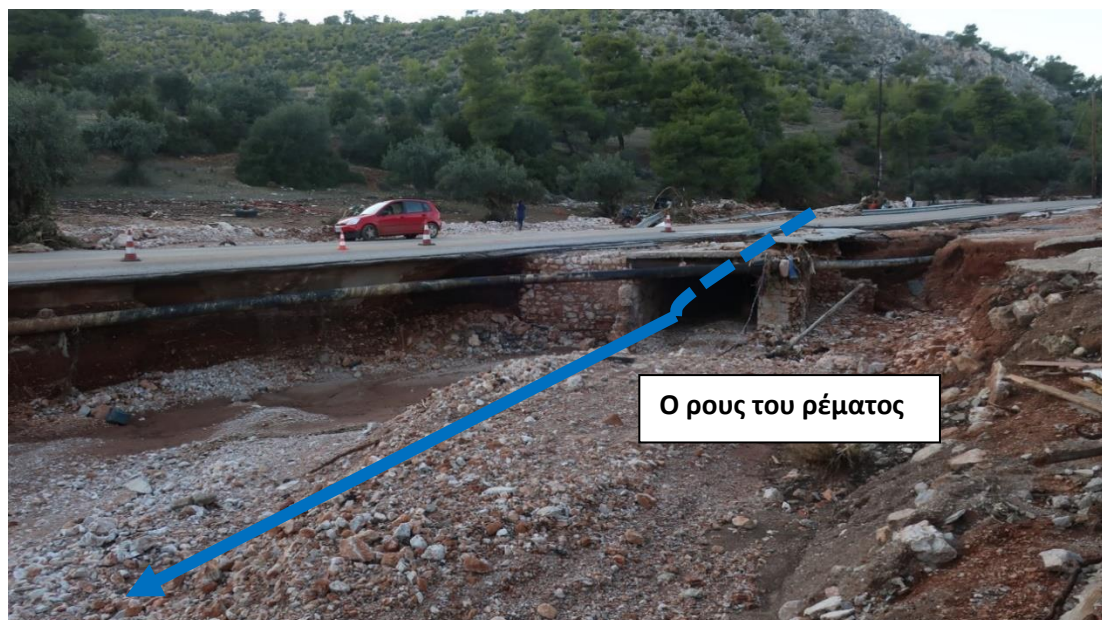
Φωτ. 4.13 - 4.14 Σημείο 9 Ανεπαρκής διατομή τεχνικού υδραυλικού έργου  
 Πηγή: Εθνικό Αστεροσκοπείο Αθηνών, Ιδία επεξεργασία

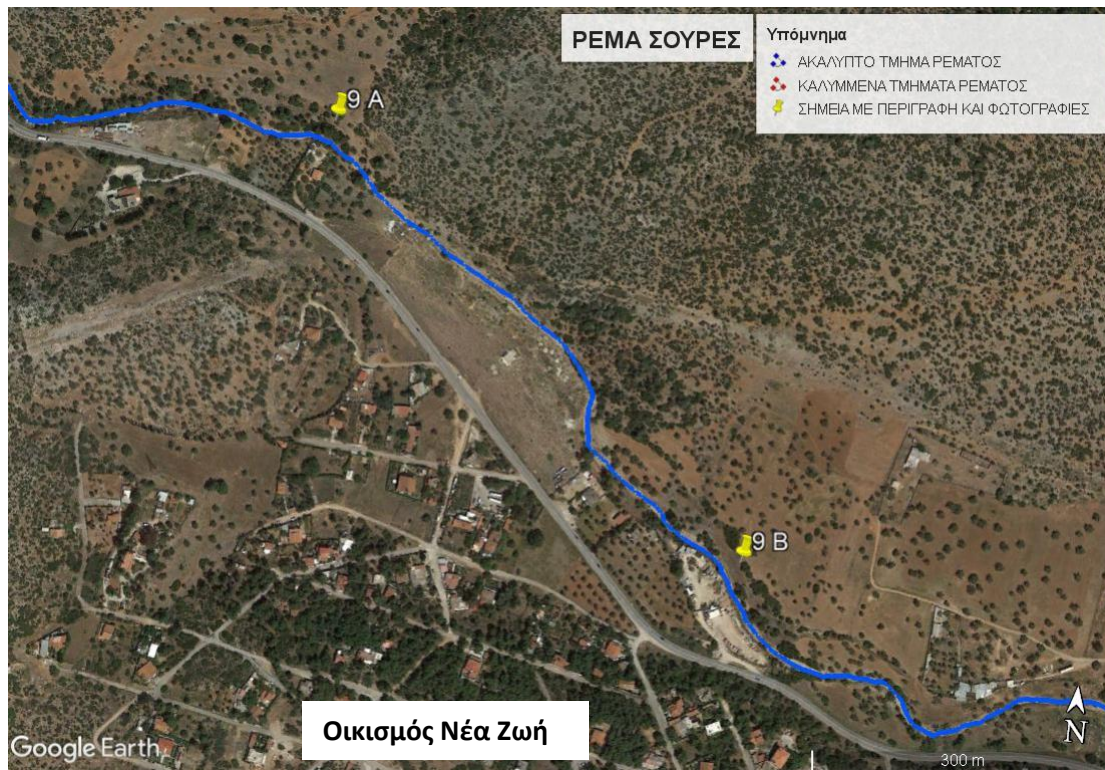
Στο απόσπασμα που ακολουθεί (Google Earth Pro ) (Εικ. 4.13) φαίνονται τα σημεία του ρέματος όπου εντοπίζονται οι πιο σημαντικές παρεμβάσεις στο ρέμα βορειανατολικά του οικισμού Νέα Ζωή.

Εικόνα 4.13 Το τμήμα του ρέματος Σούρες βόρεια του οικισμού Νέα Ζωή.  
 Πηγή υποβάθρου: [Google](#) Earth Pro, Ημερομηνία εικόνας 27/4/2017, Ιδία επεξεργασία.

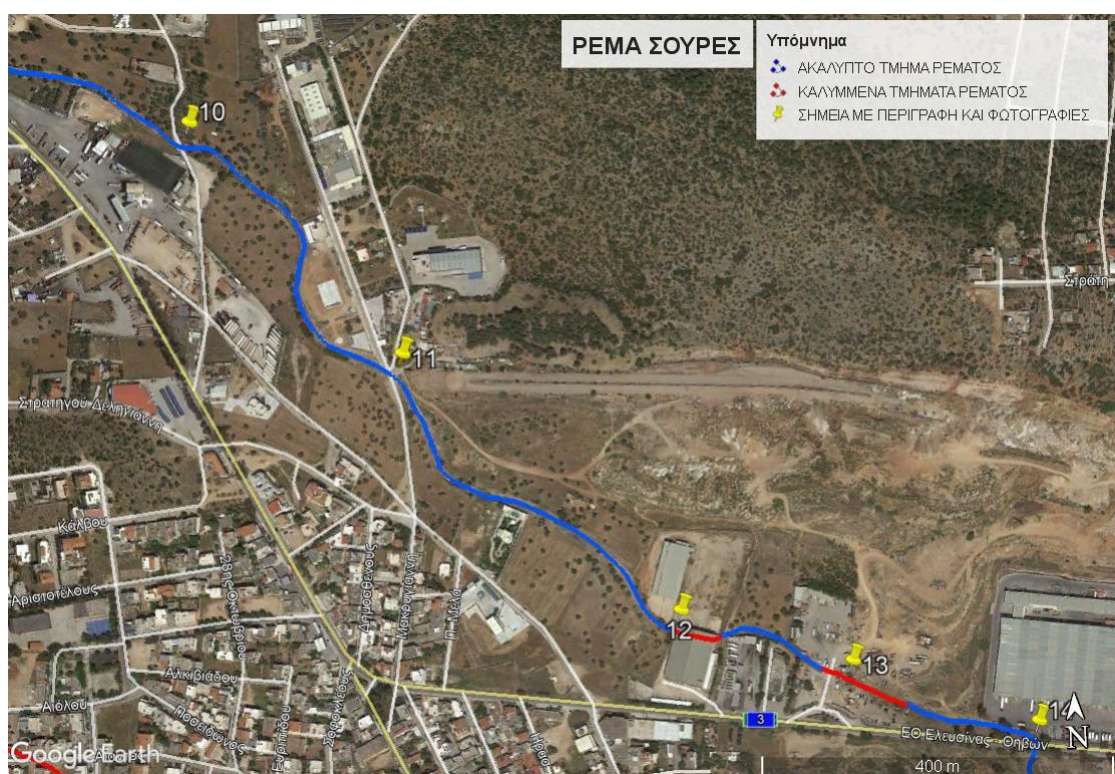
Στο απόσπασμα που ακολουθεί (Google Earth Pro ) (Εικ. 4.16) φαίνονται τα σημεία του ρέματος οπού εντοπίζονται οι πιο σημαντικές παρεμβάσεις και αλλοιώσεις του ρέματος βόρεια της πόλης της Μάνδρας.

Εικόνα 4.16 Το τμήμα του ρέματος Σούρες βόρεια της πόλης της Μάνδρας.

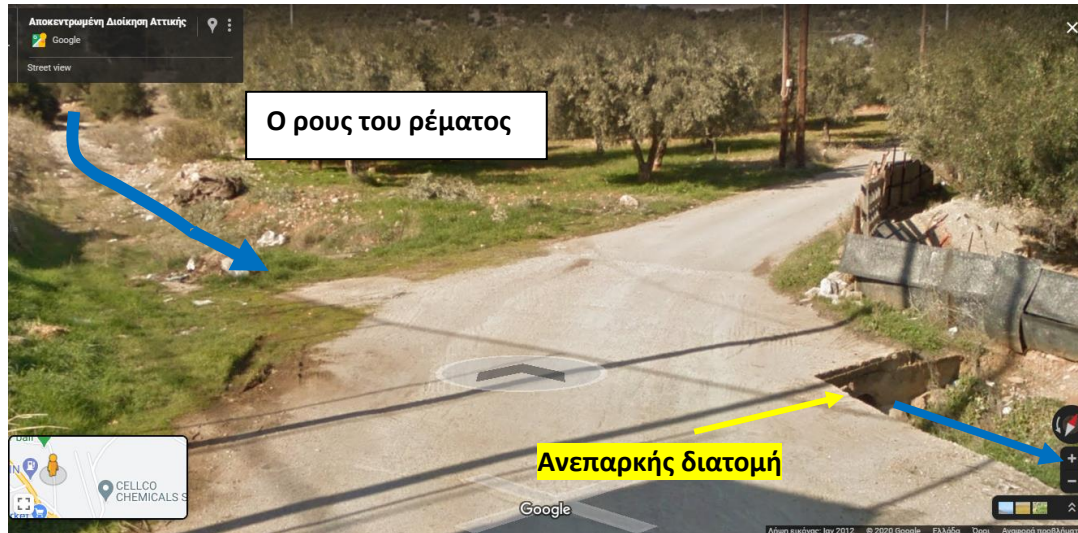
Φωτ. 4.15 Σημείο 10

Στα σημεία 10 και 11 εντοπίζεται **διασταύρωση του ρέματος με δρόμο** καθώς και ένα **τοιχίο περίφραξης** στο όριο της κοίτης του ρέματος (σημείο 10). Όπως φαίνεται στις Φωτ. 4.15 – 4.16 – 4.17 η μικρή διατομή του τεχνικού δεν μπόρεσε να παραλάβει τη μεγάλη παροχή του νερού.

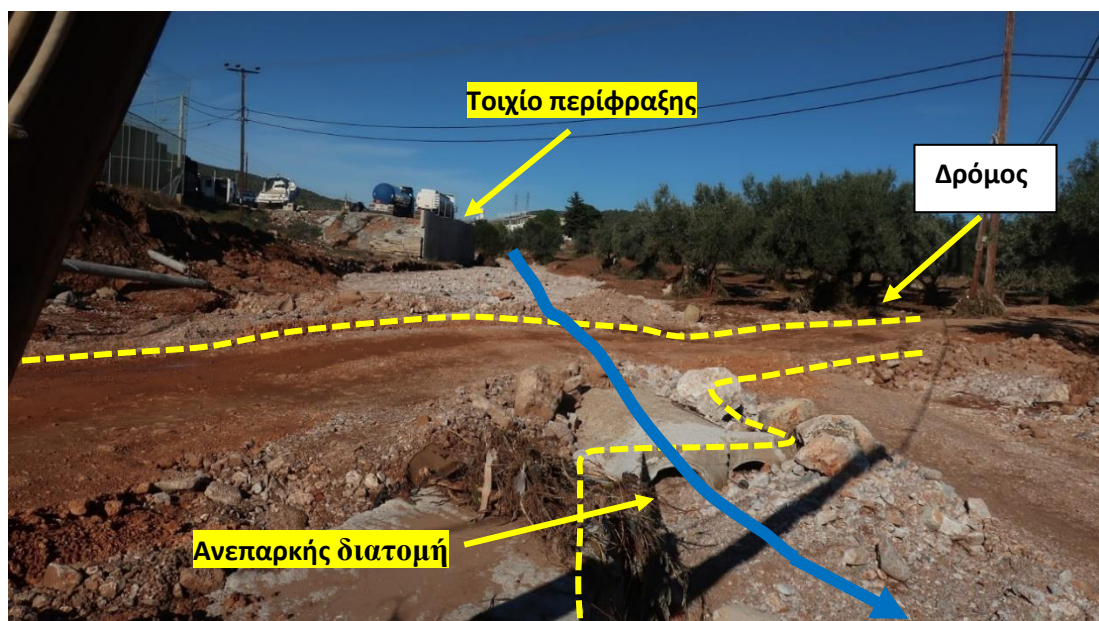
Φωτ. 4.16 Σημείο 10 Ανεπαρκής διατομή τεχνικού υδραυλικού έργου, τοιχίο περίφραξης, (φωτογραφία μετά την πλημμύρα)

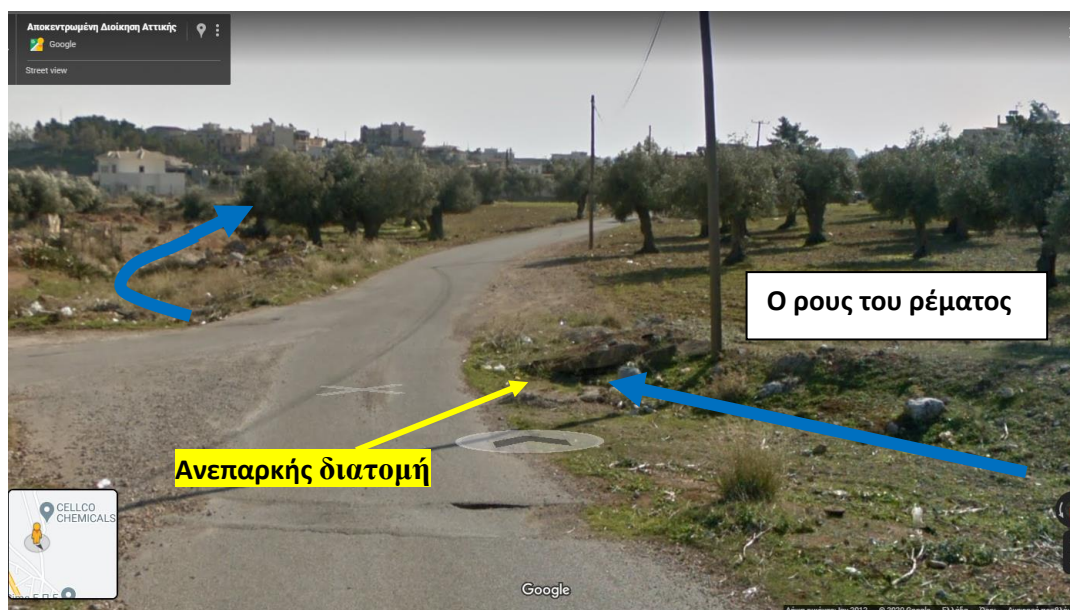
Φωτ. 4.17 Σημείο 11 Ανεπαρκής διατομή τεχνικού υδραυλικού έργου  
 Πηγή: <https://www.google.com/maps/>, Street view Λήψη εικόνας Ιανουάριος 2012, Ιδία επεξεργασία

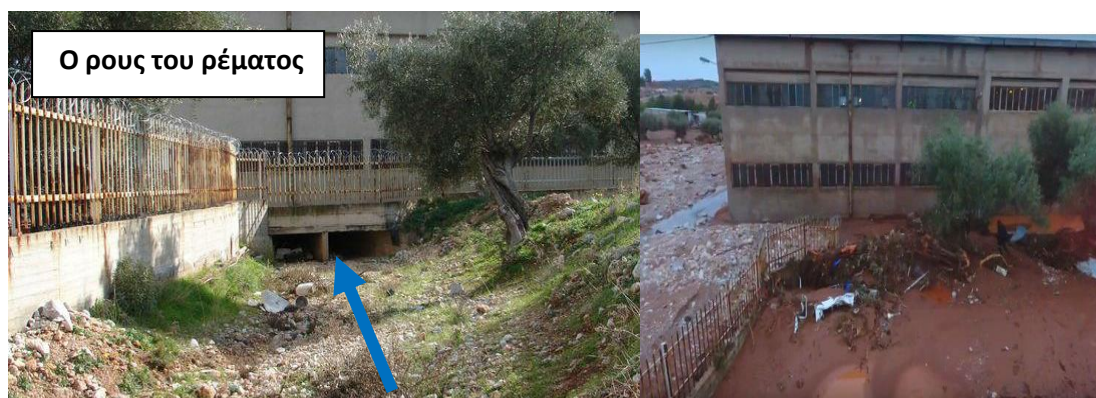
Στα σημεία 12 και 13 (Εικόνα 4.17) εντοπίζονται **κτίσματα** και **εγκαταστάσεις** τα οποία έχουν δομηθεί πάνω στην κοίτη του ρέματος. Συγκρίνοντας τους δύο ορθοφωτοχάρτες παρατηρούμε τις σημαντικές αλλοιώσεις της κοίτης, όπως η **θεμελίωση του κτίσματος επί των όχθων του ρέματος** εκατέρωθεν (σημείο 12, Φωτ. 4.18) και η **πλήρης επίχωση της κοίτης του ρέματος** (σημείο 13, Φωτ. 4.19)

Φωτ. 4.18 Σημείο 12 Κτίσμα δομημένο πάνω στο ρέμα

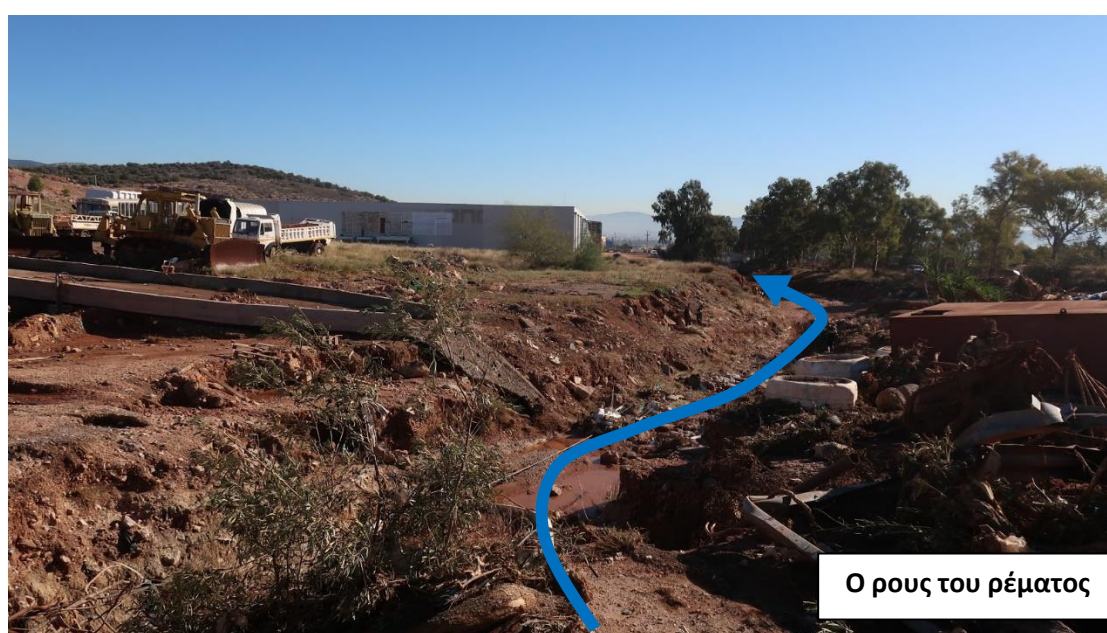
Φωτ. 4.19 Σημείο 13 Αποκάλυψη της επιχωμένης κοίτης.  
Πηγή: Εθνικό Αστεροσκοπείο Αθηνών, Ιδία επεξεργασία

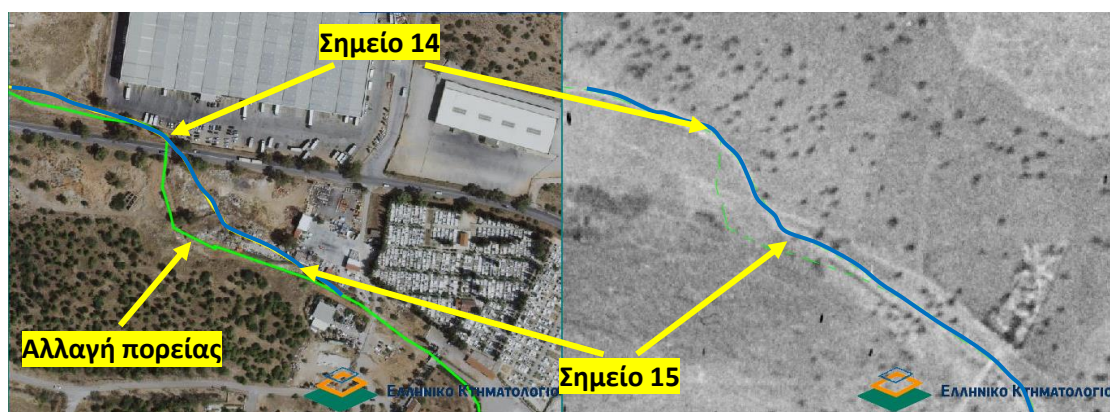
Στα σημεία από 14 έως 15 όπως φαίνεται και στην Εικ. 4.19 παρατηρείται **αλλαγή της πορείας του ρέματος** (πράσινη γραμμή) σε σχέση με την πορεία του ρέματος την περίοδο 1945 – 1960 (μπλε γραμμή), λόγω **δόμησης τοιχίου περίφραξης** κάθετα στη ροή του ρέματος (Φωτ. 4.20) αλλά και **κτισμάτων εντός της κοίτης**.

Εικόνα 4.19 Σε παράθεση ο ορθοφωτοχάρτης 2015 – 2016 (αριστερά) με τον ορθοφωτοχάρτη 1945 – 1960 (δεξιά).  
Πηγή υποβάθρου: Ελληνικό Κτηματολόγιο <http://gis.ktimanet.gr/>, Ιδία επεξεργασία

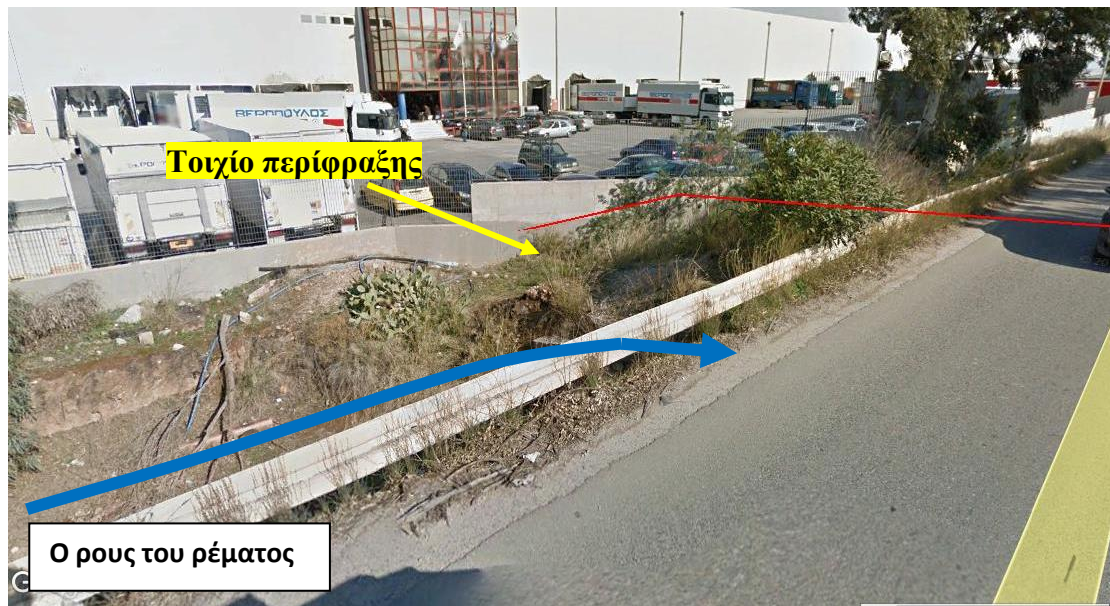
Φωτ. 4.20 Σημείο 14 Τοιχίο περίφραξης κάθετα στη ροή του ρέματος  
 Πηγή: <https://www.google.com/maps/>, Street view Λήψη εικόνας Ιανουάριος 2012

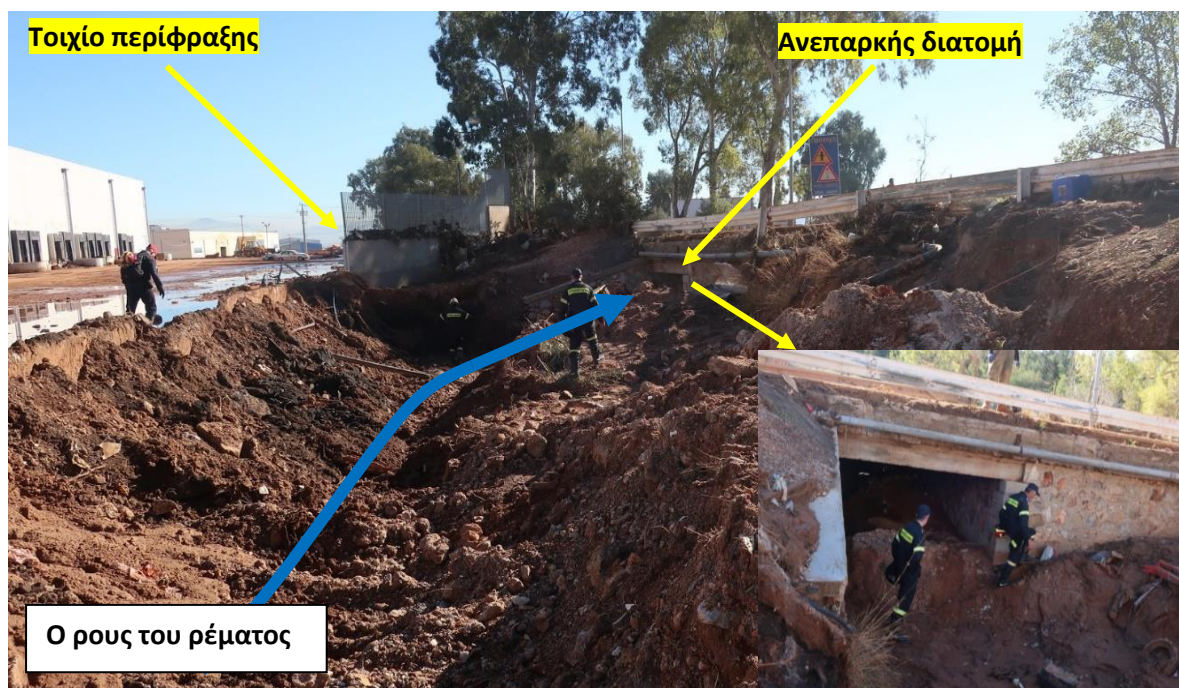
Φωτ. 4.21 Σημείο 14 Ανεπαρκής διατομή τεχνικού υδραυλικού έργου, τοιχίο περίφραξης. Διασταύρωση του ρέματος Σούρες με την ΠΕΟΑΘ.  
 Πηγή: Εθνικό Αστεροσκοπείο Αθηνών, Ιδία επεξεργασία

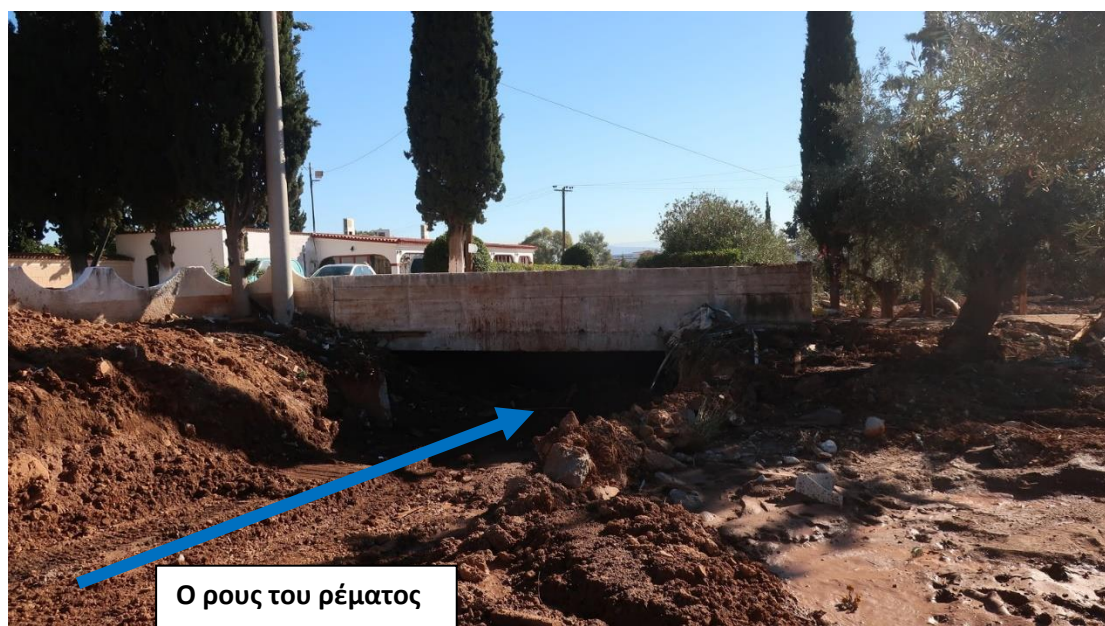
Φωτ. 4.22 Σημείο 15 Ανεπαρκής διατομή τεχνικού υδραυλικού έργου.  
 Πηγή: Εθνικό Αστεροσκοπείο Αθηνών, Ιδία επεξεργασία

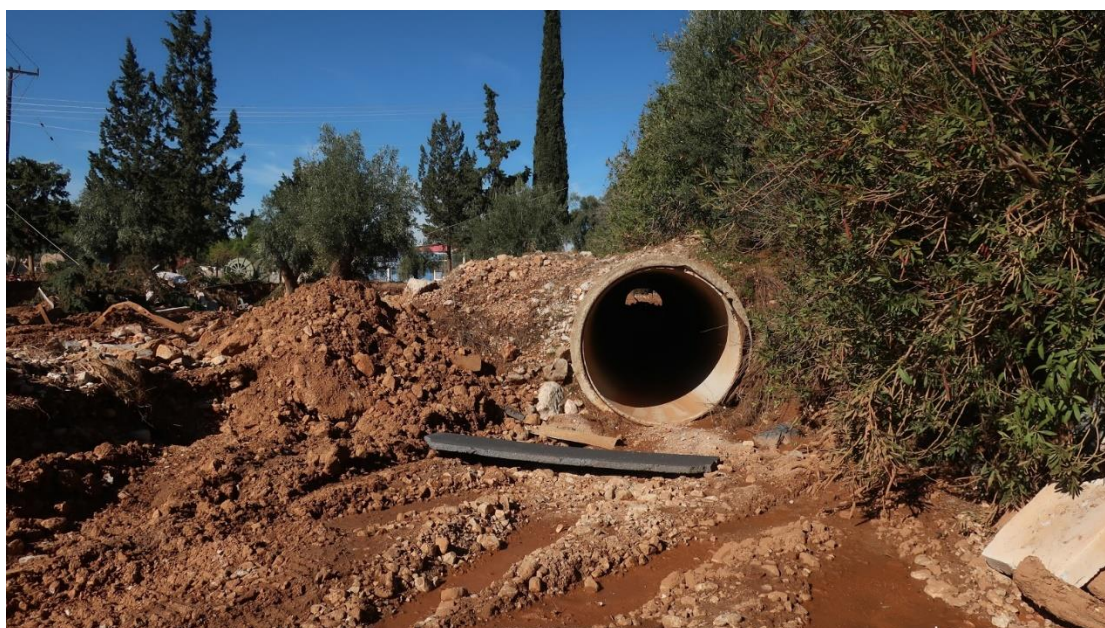
Φωτ. 4.23 Σημείο 16 Ανεπαρκής διατομή τεχνικού υδραυλικού έργου.  
 Πηγή: Εθνικό Αστεροσκοπείο Αθηνών

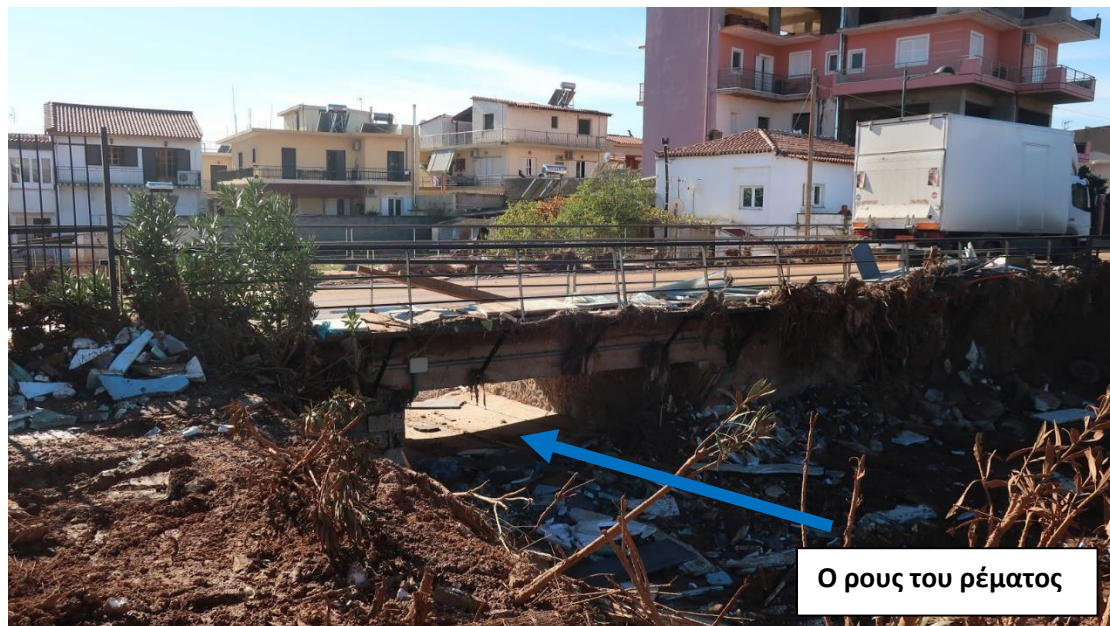
Φωτ. 4.24 Σημείο 17 Ανεπαρκής διατομή τεχνικού υδραυλικού έργου. (Γέφυρα)  
Πηγή: Εθνικό Αστεροσκοπείο Αθηνών

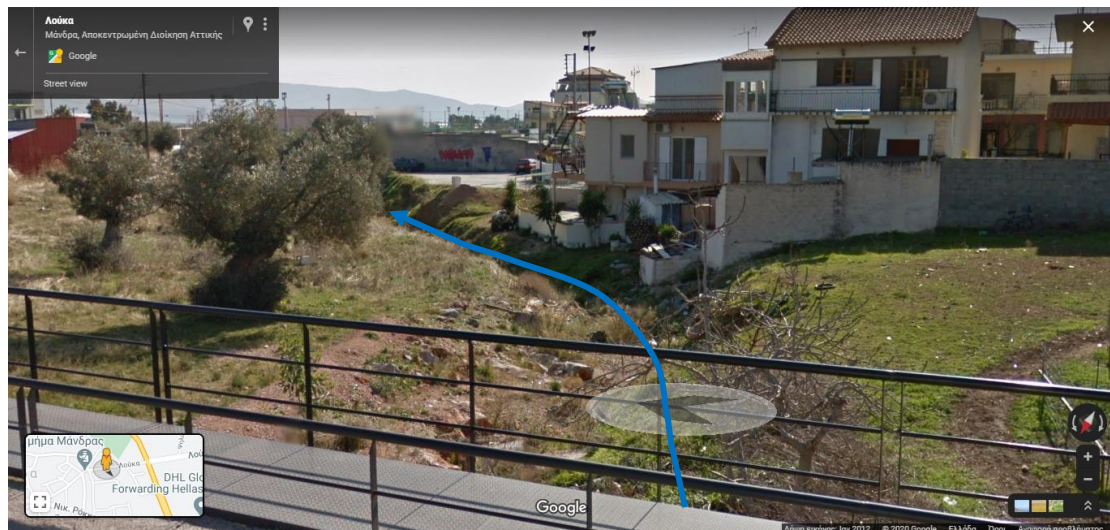
Στο σημείο 18 φαίνεται η δόμηση κτισμάτων στην όχθη του ρέματος (Φωτ. 4.25) και στο σημείο 18Α η κατασκευή αθλητικών εγκαταστάσεων μέσα στην κοίτη του (Εικ. 4.20) με αποτέλεσμα την μείωση της διατομής του.

Φωτ. 4.25 Σημείο 18 Η δόμηση κτισμάτων στην όχθη του ρέματος  
Πηγή: <https://www.google.com/maps/>, Street view Λήψη εικόνας Ιανουάριος 2012
