**Ο ρόλος των ανθρωπογενών παρεμβάσεων στην εκδήλωση  
πλημμυρών**

**Η περίπτωση των ρεμάτων Σούρες και Αγίας Αικατερίνης  
στο Δήμο Μάνδρας - Ειδυλλίας**

**Διπλωματική Εργασία**

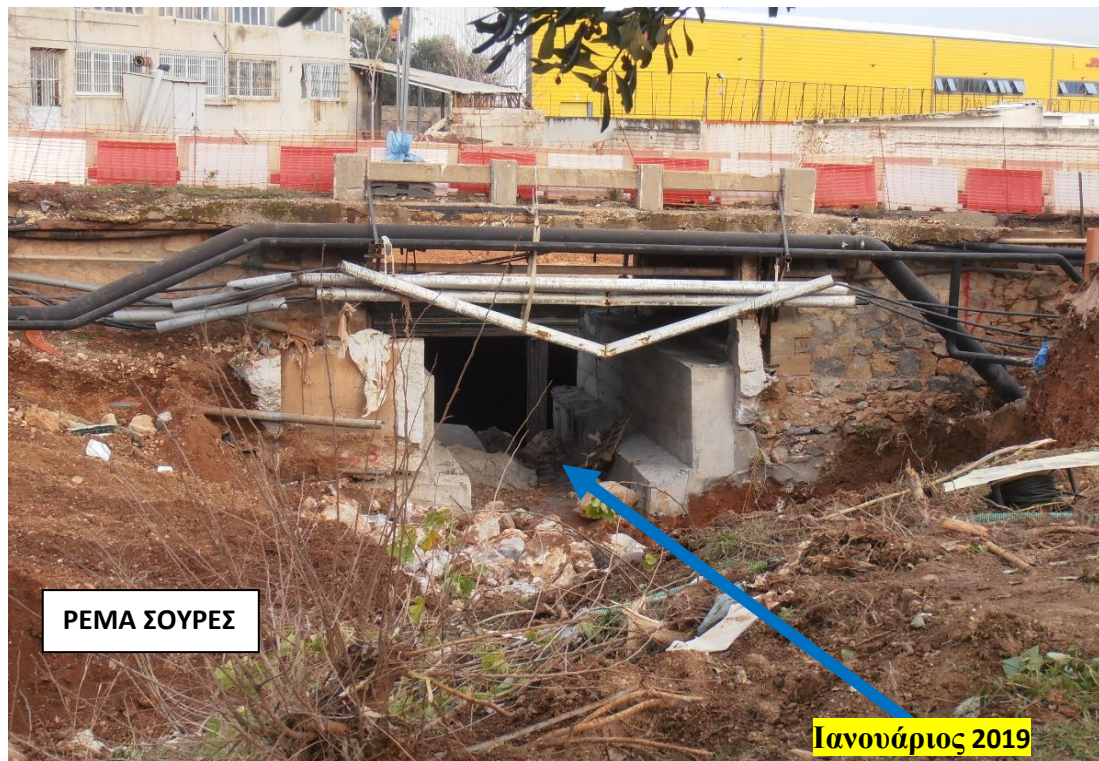
Φωτ. 4.27 Σημείο 19 Α Διασταύρωση του ρέματος Σούρες με την ΠΕΟΑΘ  
Ανεπαρκής διατομή τεχνικού υδραυλικού έργου.  
Πηγή: Προσωπικό αρχείο, Ιανουάριος 2019

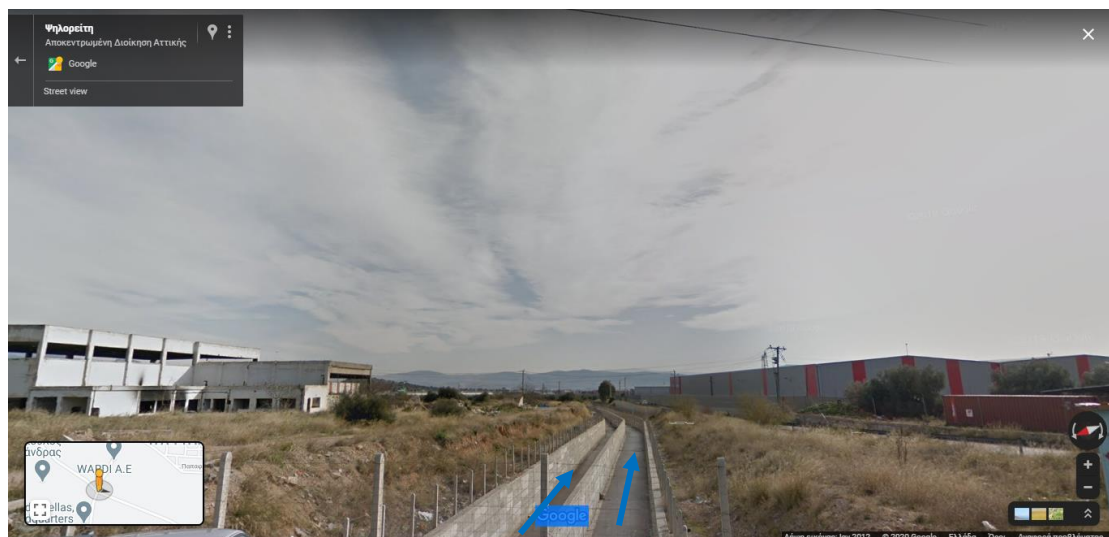
Φωτ. 4.28 Το έργο διευθέτησης του ρέματος Σούρες.  
Πηγή: <https://www.google.com/maps/>, Street view Λήψη εικόνας Ιανουάριος 2012

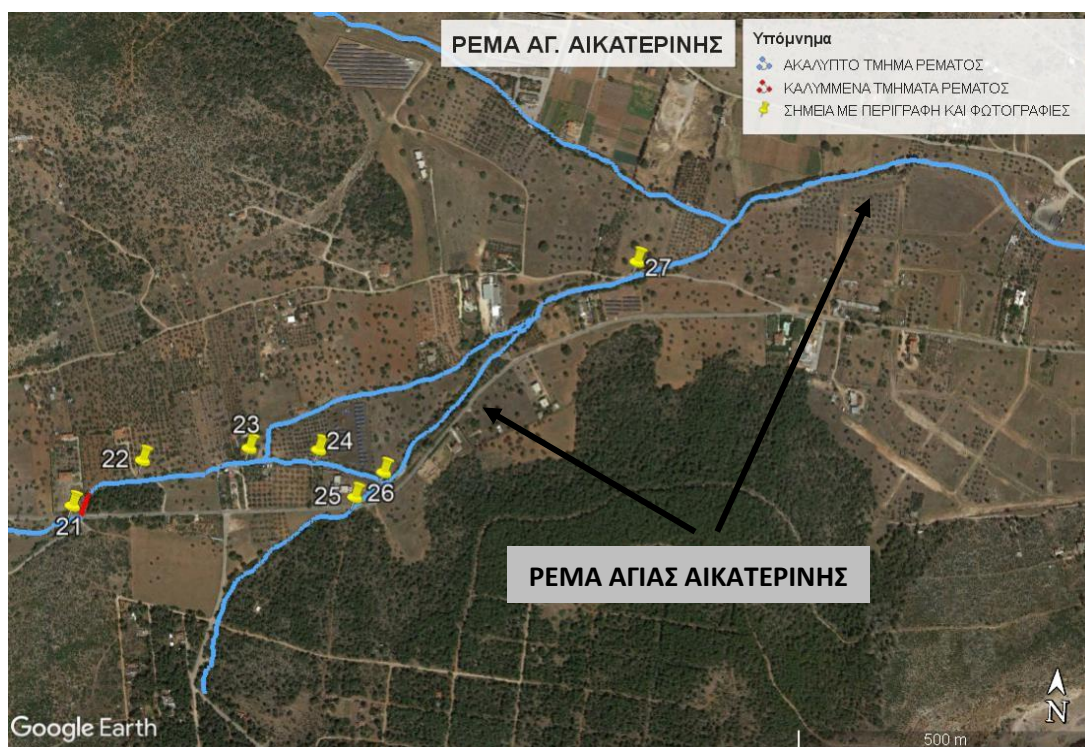
Στο απόσπασμα που ακολουθεί (Google Earth Pro) (Εικόνα 4.21) παρουσιάζονται τα σημεία με τις πιο σημαντικές ανθρωπογενείς παρεμβάσεις στο ρέμα δυτικά της πόλης της Μάνδρας.

Εικόνα 4.21 Το τμήμα του ρέματος Αγ. Αικατερίνης δυτικά της πόλης της Μάνδρας. Πηγή υποβάθρου: [Google](#) Earth Pro, Ημερομηνία εικόνας 27/4/2017 Ιδία επεξεργασία.

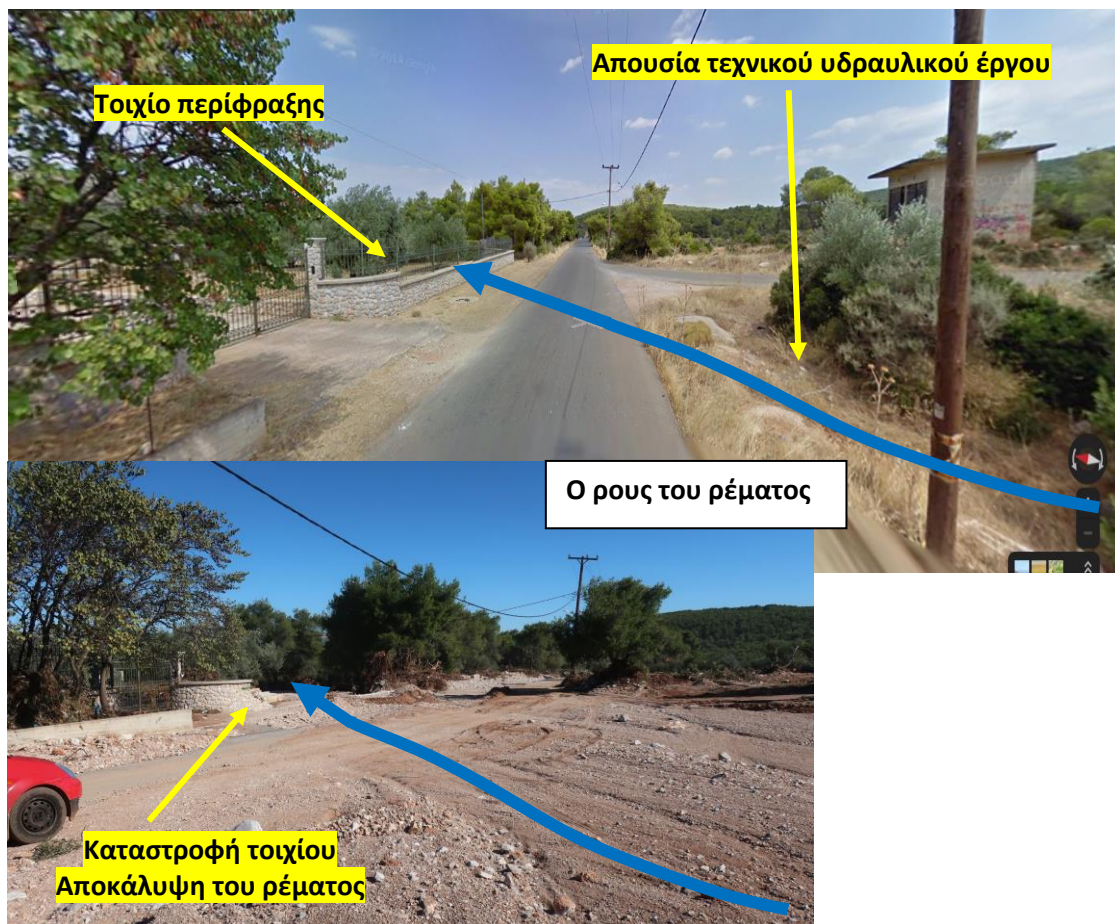
Φωτ. 4.29 Σημείο 21 Το τοιχίο περίφραξης μέσα στην κοίτη του ρέματος, η απουσία τεχνικού υδραυλικού έργου (πάνω φωτογραφία), η αποκάλυψη του ρέματος (κάτω φωτογραφία)

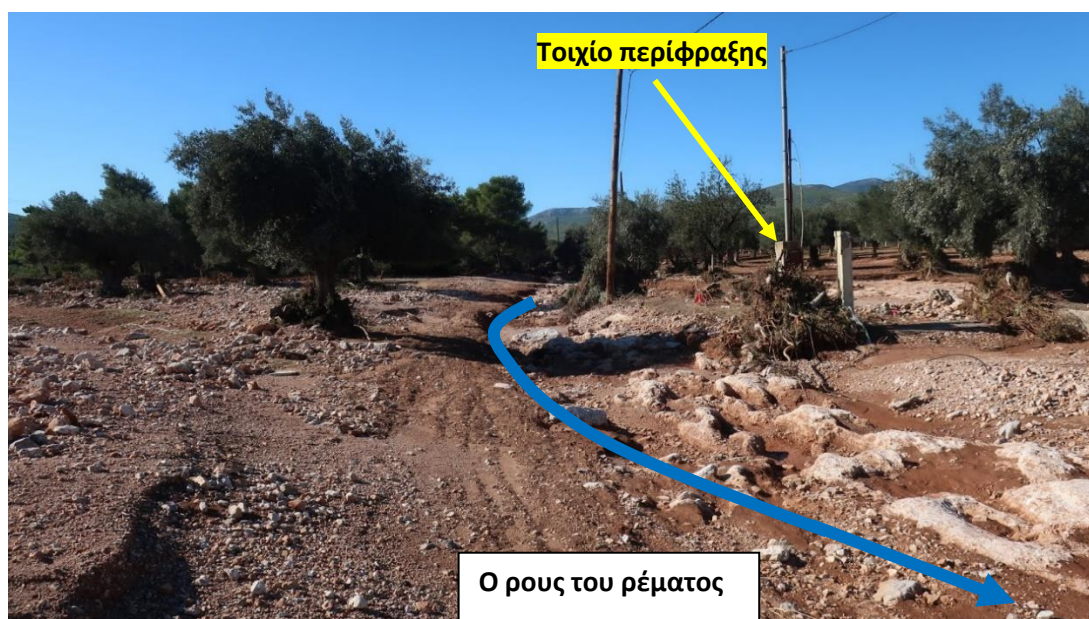
Φωτ. 4.30 Σημείο 22 Το τοιχίο περίφραξης μέσα στην κοίτη του ρέματος, η αποκάλυψη του ρέματος. Πηγή: Εθνικό Αστεροσκοπείο Αθηνών, *Ιδία επεξεργασία*.

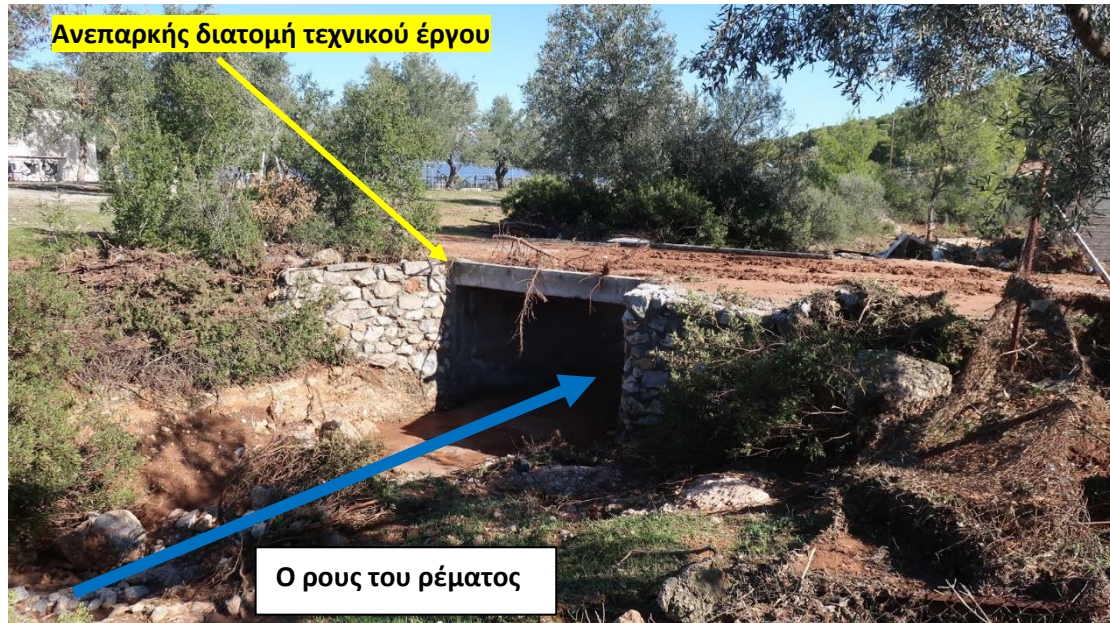
Φωτ. 4.33 Σημείο 24 Ανεπαρκές τεχνικό υδραυλικό έργο  
Πηγή: Εθνικό Αστεροσκοπείο Αθηνών, Ιδία επεξεργασία.

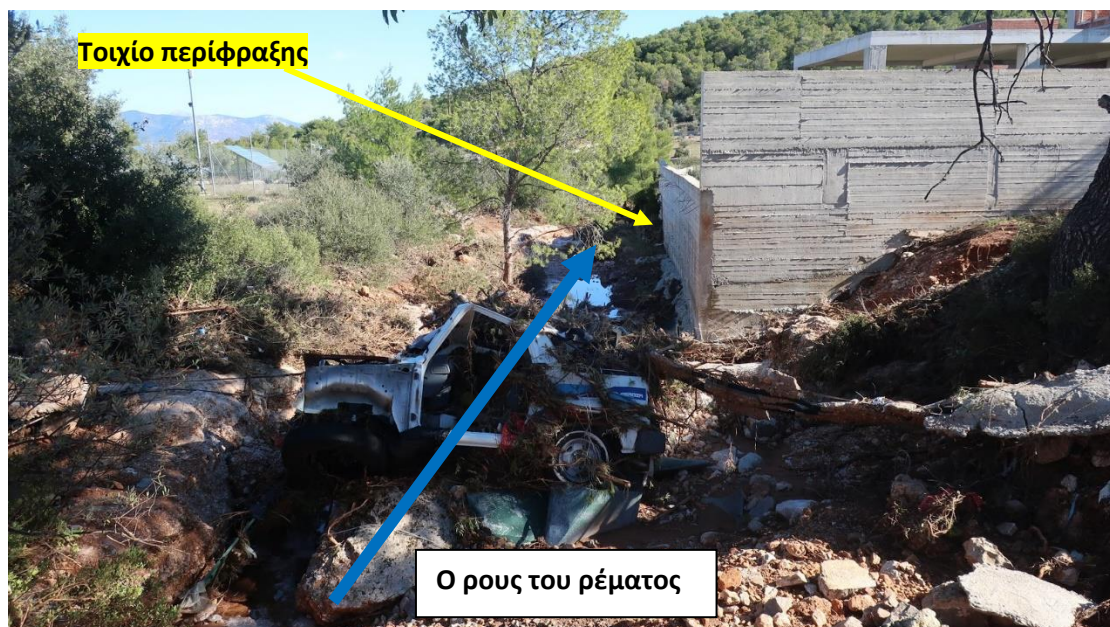
Φωτ. 4.34 Σημείο 24 Τοιχίο περίφραξης κατασκευασμένο μέσα στην κοίτη του ρέματος  
Πηγή: Εθνικό Αστεροσκοπείο Αθηνών, Ιδία επεξεργασία.

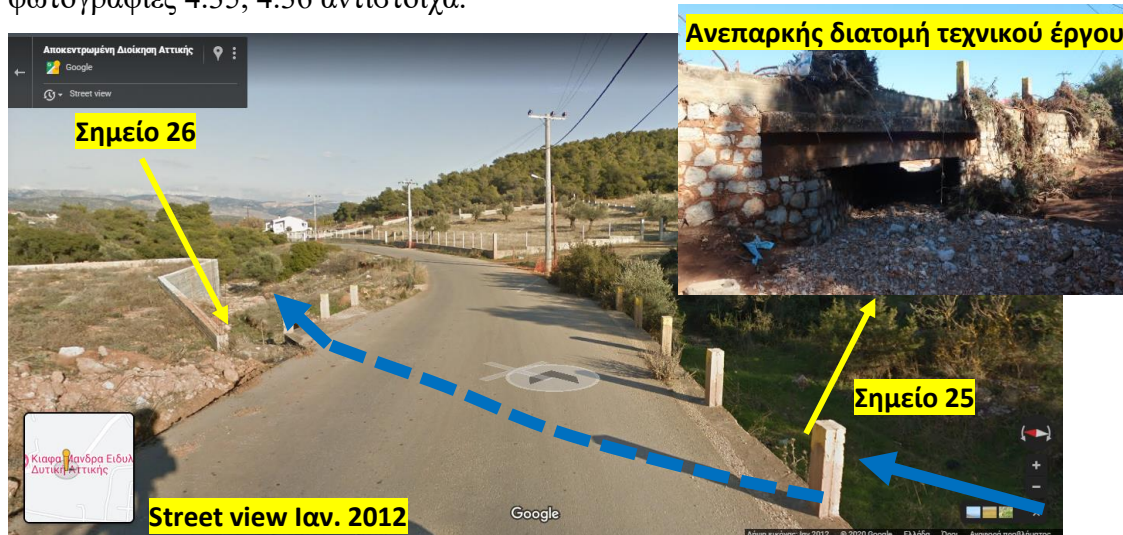
Στο σημείο 25 εντοπίζεται συμβολή του ρέματος με δρόμο και **ανεπαρκές τεχνικό υδραυλικό έργο** (υπερχείλιση) και στο σημείο 26 εντοπίζεται **τοιχίο περίφραξης** κατασκευασμένο μέσα στην κοίτη του ρέματος όπως φαίνεται στις παρακάτω φωτογραφίες 4.35, 4.36 αντίστοιχα.

Φωτ. 4.35 Σημείο 25 Ανεπαρκές τεχνικό υδραυλικό έργο

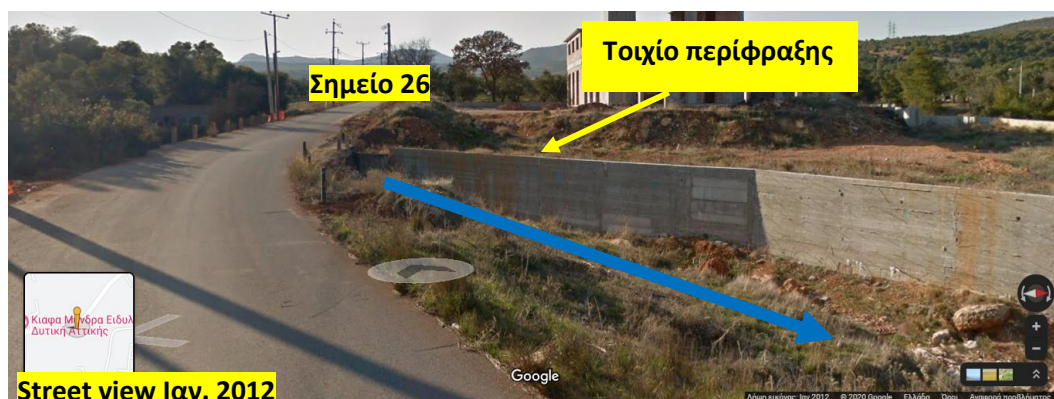
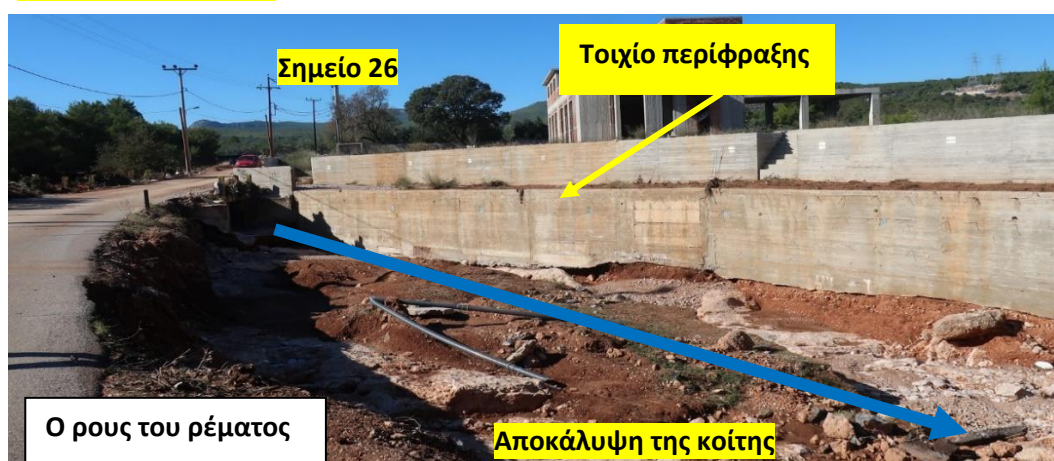
Φωτ. 4.36 Σημείο 26 Τοιχίο περίφραξης κατασκευασμένο μέσα στην κοίτη του ρέματος και αποκάλυψη της κοίτης (κάτω φωτογραφία)

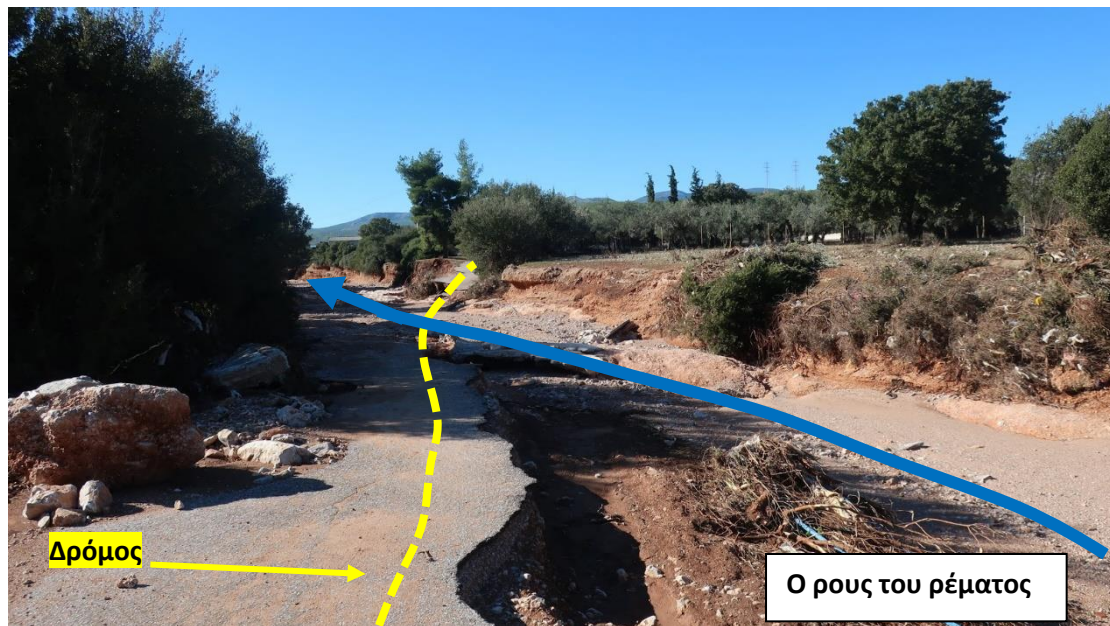
Φωτ. 4.37 Σημείο 27 Πηγή: Εθνικό Αστεροσκοπείο Αθηνών, Ιδία επεξεργασία.

Στο σημείο 27 εντοπίζεται διασταύρωση του ρέματος με δρόμο χωρίς τεχνικό υδραυλικό έργο όπως φαίνεται στη φωτογραφία 4.37

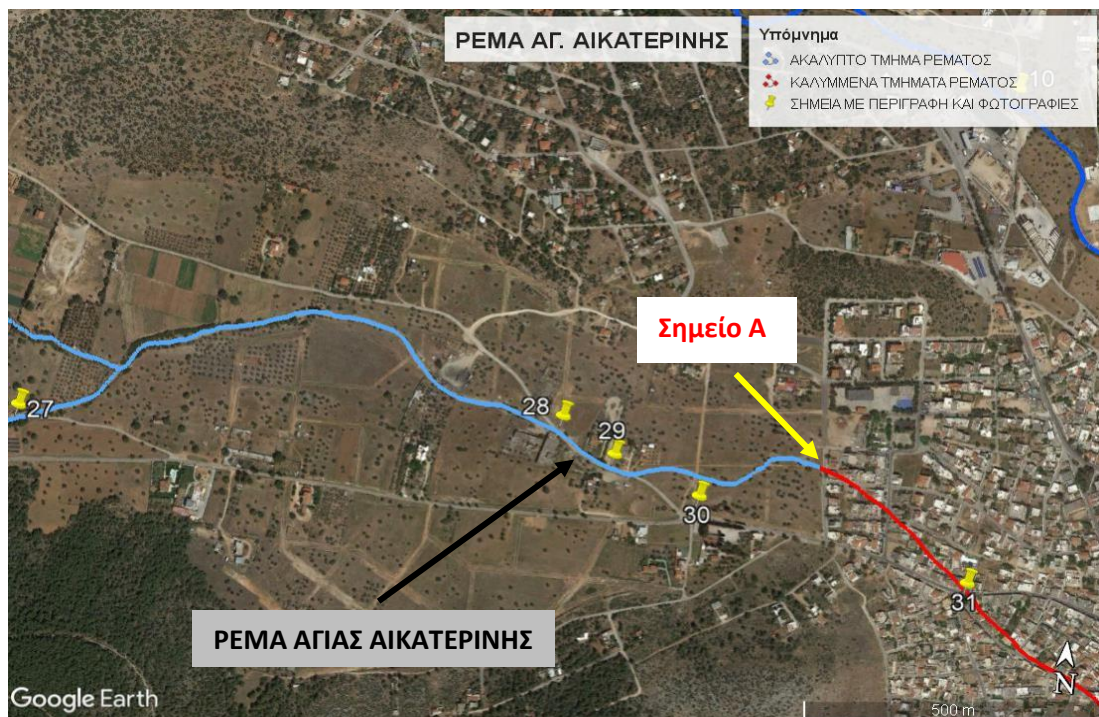
Στο απόσπασμα που ακολουθεί (Google Earth Pro) (Εικόνα 4.24) παρουσιάζονται τα σημεία με τις πιο σημαντικές ανθρωπογενείς παρεμβάσεις στο ρέμα δυτικά της πόλης της Μάνδρας και μέχρι το σημείο εισόδου του ρέματος στην πόλη.

Εικόνα 4.24 Το τμήμα του ρέματος Αγ. Αικατερίνης δυτικά της πόλης της Μάνδρας. Πηγή υποβάθρου: [Google](#) Earth Pro, Ημερομηνία εικόνας 27/4/2017 Ιδία επεξεργασία.

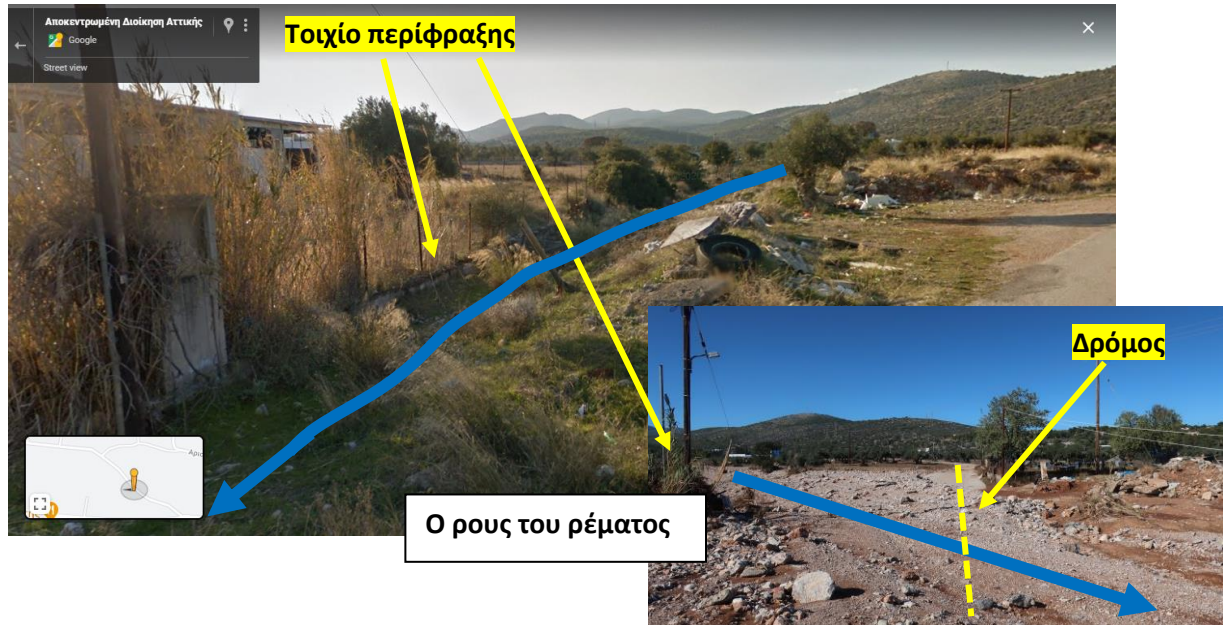
Φωτ. 4.38 Σημείο 28 Τοιχίο περίφραξης κατασκευασμένο μέσα στην κοίτη του ρέματος και διασταύρωση του ρέματος με δρόμο.

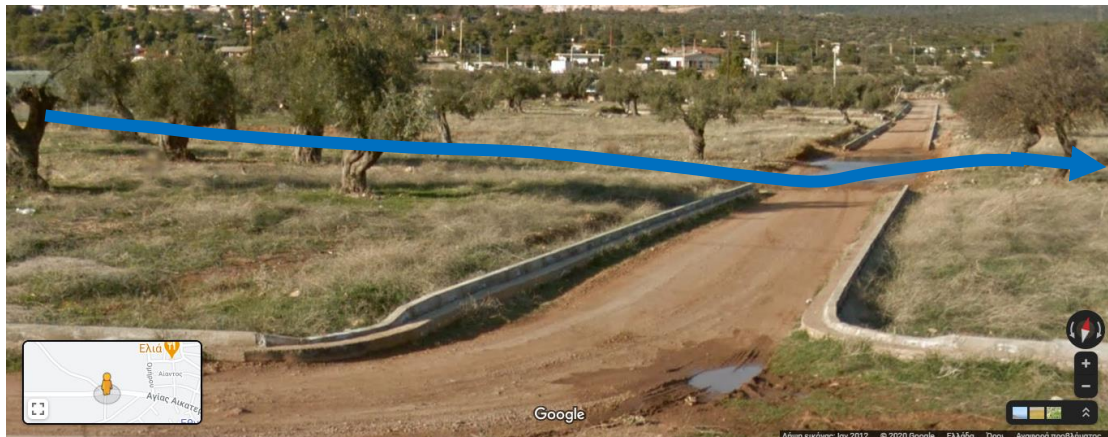
Φωτ. 4.40 Σημείο 30 Πηγή:<https://www.google.com/maps/>, Street view Λήψη εικόνας Ιανουάριος 2012

Στη φωτογραφία 4.40 φαίνεται ο ρους του ρέματος λίγο πιο πάνω από το σημείο 30 και μέσα στην επέκταση του σχεδίου πόλης (από σημείο 29 έως σημείο Α)

Στο σημείο αυτό η φυσική κοίτη του χειμάρρου όπως έχει σήμερα διαμορφωθεί, από το σημείο 29 μέχρι την οδό Ομήρου (σημείο Α όπου και η αρχή του αγωγού Κοροπούλη) είναι **ανεπαρκής** με αποτέλεσμα τα πλημμυρικά ύδατα να μην οδηγούνται στον αγωγό αυτό και να διαχέονται ανεξέλεγκτα προς τον οικισμό.

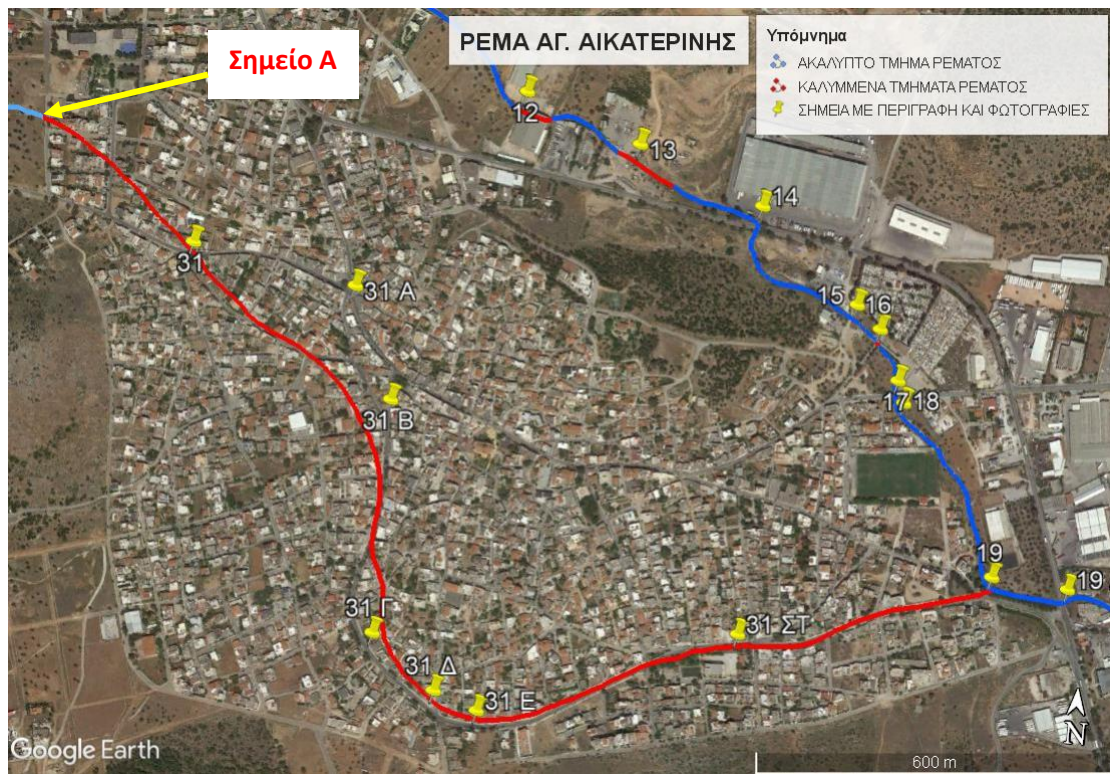
Στο απόσπασμα που ακολουθεί (Google Earth Pro) (Εικόνα 4.26) παρουσιάζονται τα σημεία που εντοπίζονται τα φρεάτια του υπόγειου αγωγού (Κοροπούλη) που παροχετεύει τα όμβρια ύδατα της λεκάνης απορροής του ρέματος Αγ. Αικατερίνης.

Εικόνα 4.26 Το τμήμα του ρέματος Αγ. Αικατερίνης εντός της πόλης της Μάνδρας.  
Πηγή υποβάθρου: [Google](https://www.google.com/earth/) Earth Pro, Ημερομηνία εικόνας 27/4/2017 Ιδία επεξεργασία.

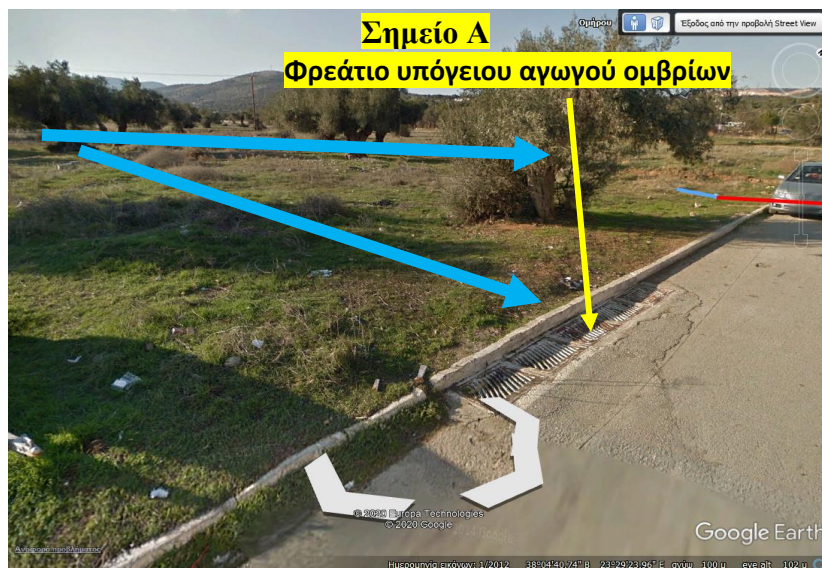
Φωτ. 4.41 Σημείο Α  
Πηγή: <https://www.google.com/maps/>, Street view  
Λήψη εικόνας Ιαν. 2012

Πιο συγκεκριμένα στο σημείο Α εντοπίζεται το φρεάτιο εισαγωγής της επιφανειακής απορροής (αγωγού Κοροπούλη) στην οδό Ομήρου, χωρίς κατάλληλο έργο ώστε ο αγωγός να δέχεται τις ανάντη πλημμυρικές παροχές (Φωτ. 4.41).

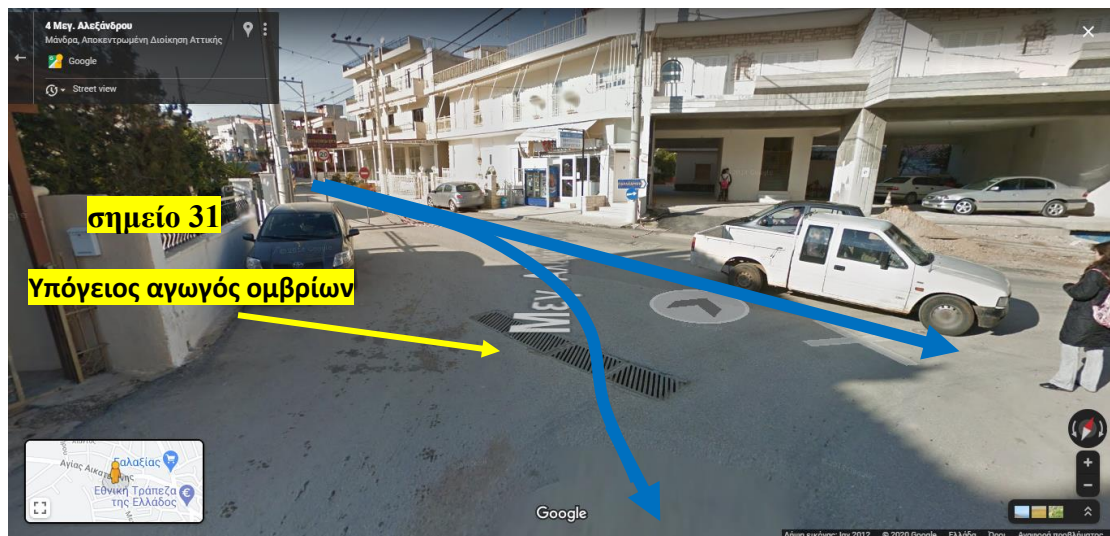
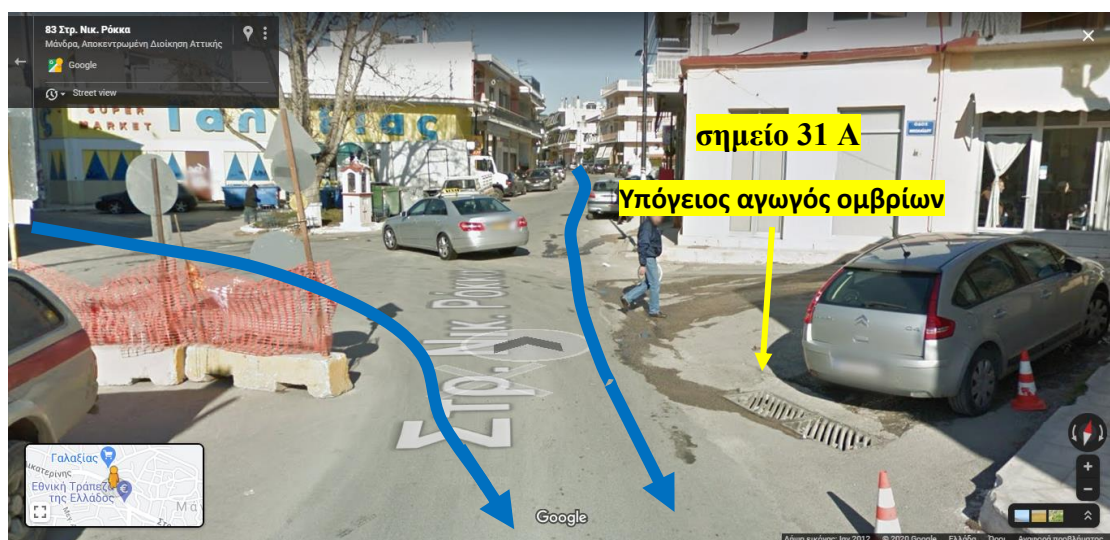
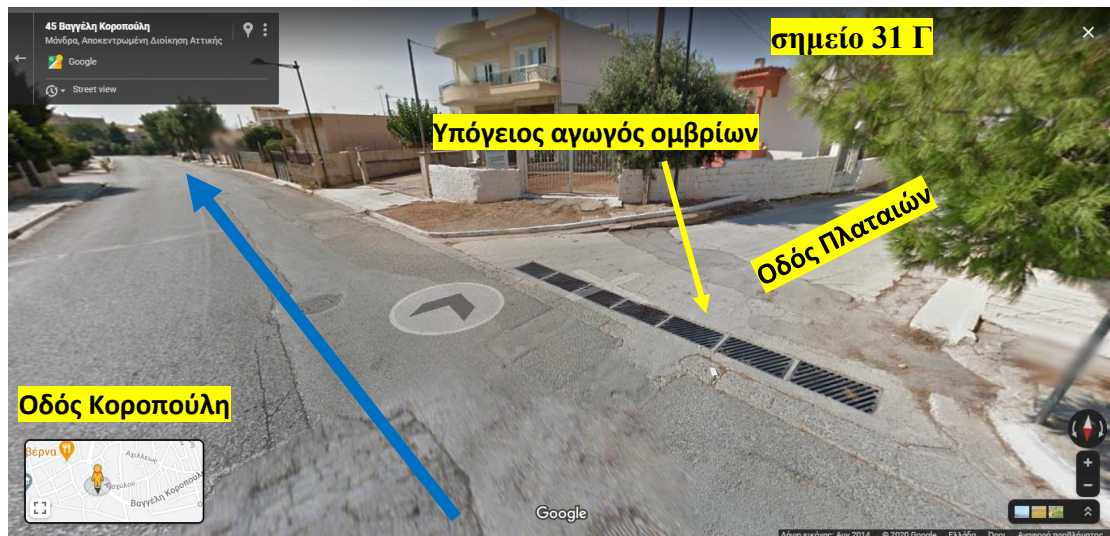
Φωτ. 4.42 Σημεία 31, 31Α, 31Β, 31Γ, 31ΣΤ

Στη συνέχεια στα σημεία 31, 31Α, 31Β, 31Γ, 31Δ, 31Ε, 31ΣΤ εντοπίζονται φρεάτια του υπόγειου αγωγού ομβρίων **ανεπαρκούς διατομής** όπως φαίνονται και στις παρακάτω φωτογραφίες.

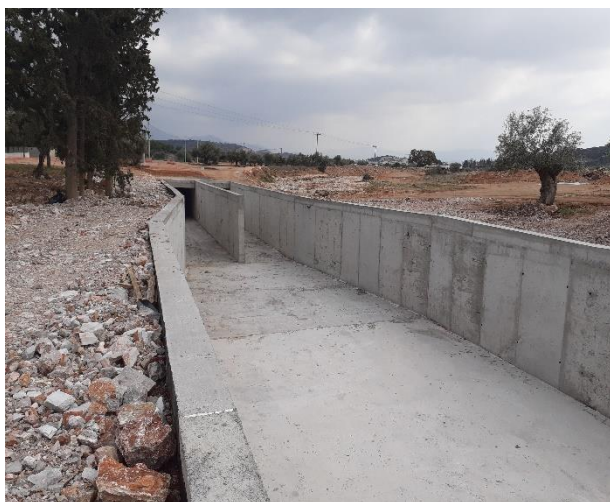
Πιο συγκεκριμένα ξεκινάει από το σημείο Α1 όπου βρίσκεται το **έργο κεφαλής – μερισμού** της πλημμυρικής παροχής (όριο εγκεκριμένου Σχεδίου Πόλεως) και συνεχίζει κατά μήκος της οδού Κάλβου, στις οδούς Στρατηγού Ρόκα και Ηπείρου, εξέρχεται από το εγκεκριμένο σχέδιο πόλης και διαμέσου αγροτεμαχίων συναντά την κοίτη του ρέματος Σούρες όπου και το έργο συμβάλλει (σημείο Π1).

**Σημείο Α1**  
**έργο κεφαλής – μερισμού**

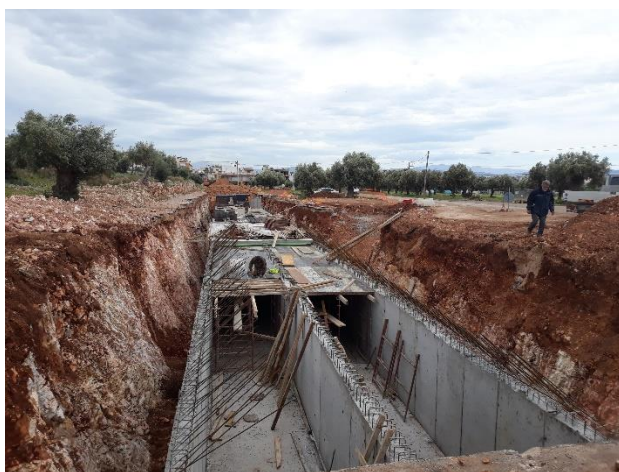
**Ανάπτυξη της οδού Ομήρου**  
Δίδυμη κλειστή ορθογωνική  
διατομή από οπλισμένο σκυρόδεμα  
διαστάσεων 2 x 2,50 μ x 2,50 μ

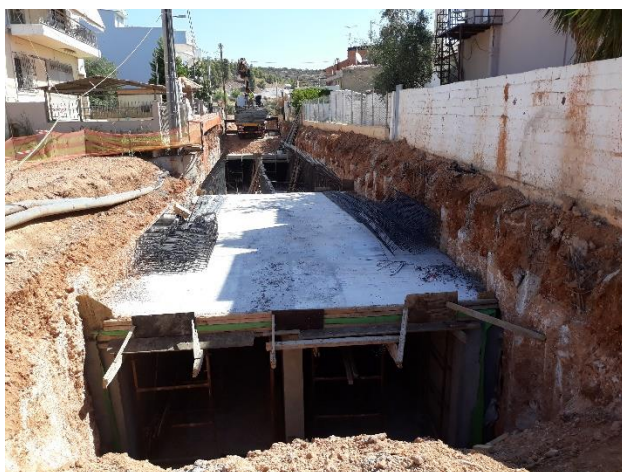
**Οδός Ηπείρου**  
Δίδυμη κλειστή ορθογωνική  
διατομή από οπλισμένο σκυρόδεμα  
διαστάσεων 2 x 2,50 μ x 2,50 μ

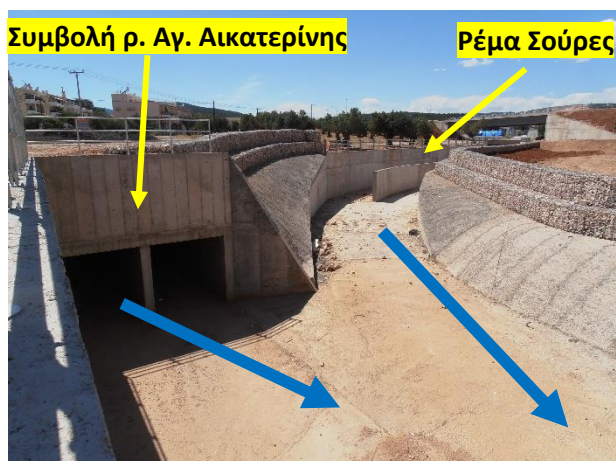
Σημείο Π1  
**Συμβολή ρ. Αγ. Αικατερίνης στο  
 ρ. Σούρες** (Ιούνιος 2020)  
 Δίδυμη κλειστή ορθογωνική  
 διατομή από οπλισμένο σκυρόδεμα  
 διαστάσεων 2 x 2,50 μ x 2,50 μ

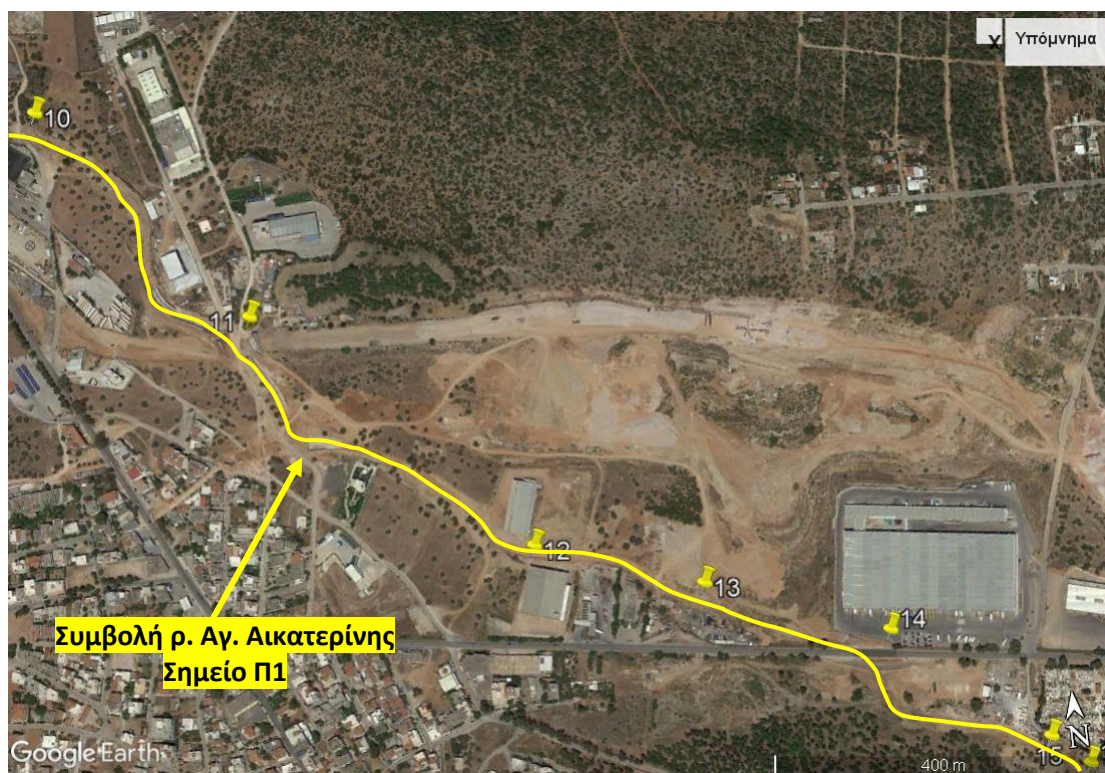
Εικόνα 4.29 Η διευθέτηση του ρέματος Σούρες  
 Πηγή υποβάθρου: [Google](https://www.google.com/earth/) Earth Pro, Ημερομηνία εικόνας 30/5/2019 Ιδία επεξεργασία.

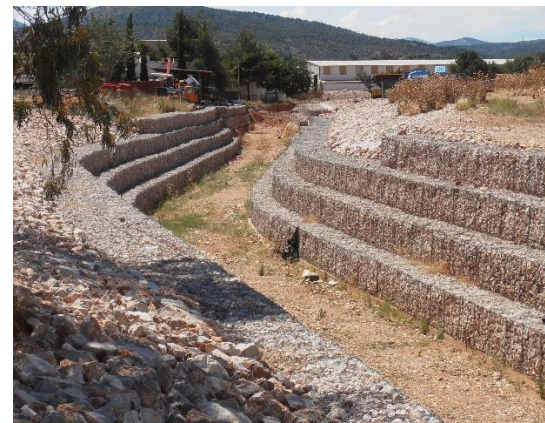
Από σημείο 12 προς 13, 14  
Ανοικτή ορθογωνική διατομή επενδεδυμένη με συρματοκιβώτια.

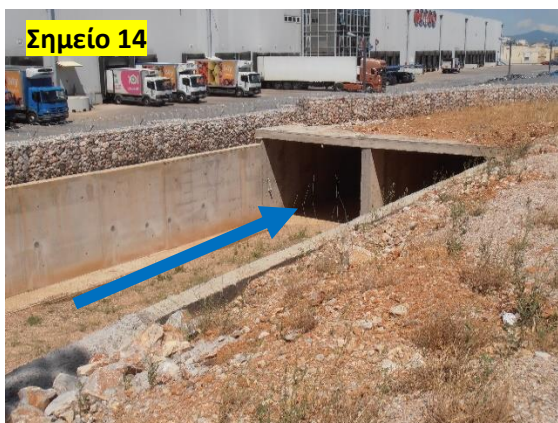
Διασταύρωση ρέματος Σούρες με ΠΕΟΑΘ. Κλειστή διπλή ορθογωνική διατομή από σκυρόδεμα, διαστάσεων 2x4.0μ x3.0μ

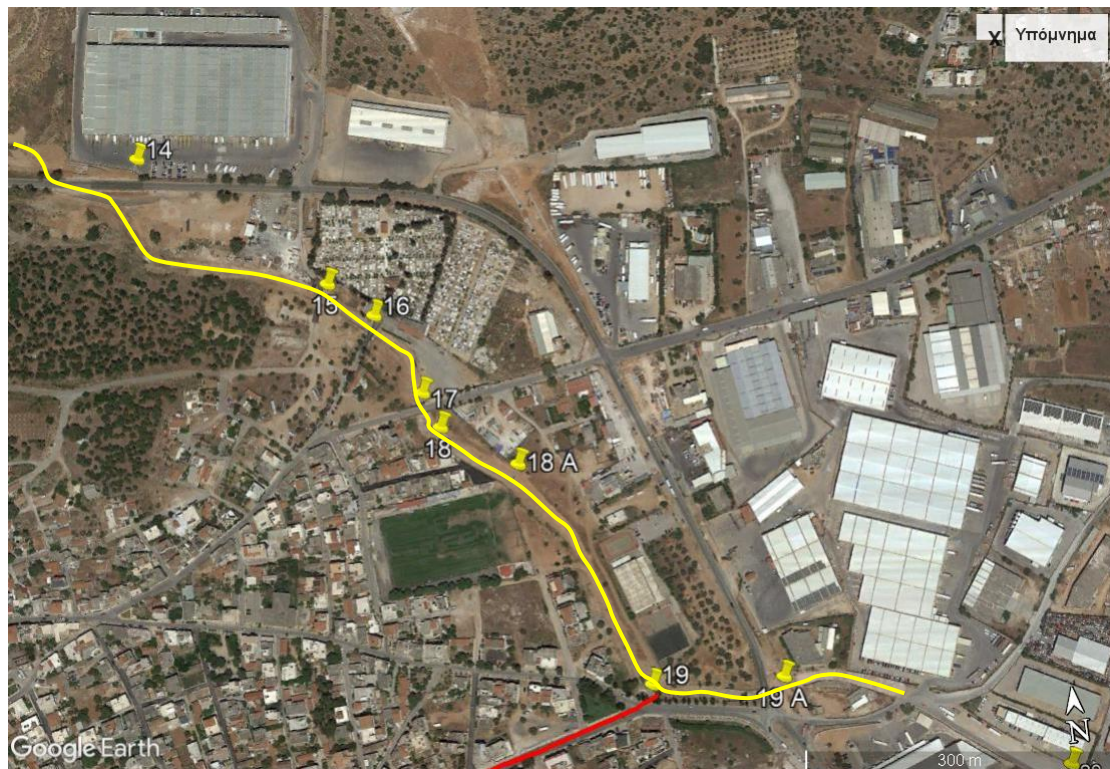
Στο παρακάτω απόσπασμα (Google Earth Pro ) (Εικ. 4.30) έχει σχεδιαστεί η διαδρομή της **διευθέτησης του ρέματος Σούρες** (κίτρινη γραμμή, σημεία 15 – 19Α).

Εικόνα 4.30 Η διευθέτηση του ρέματος Σούρες

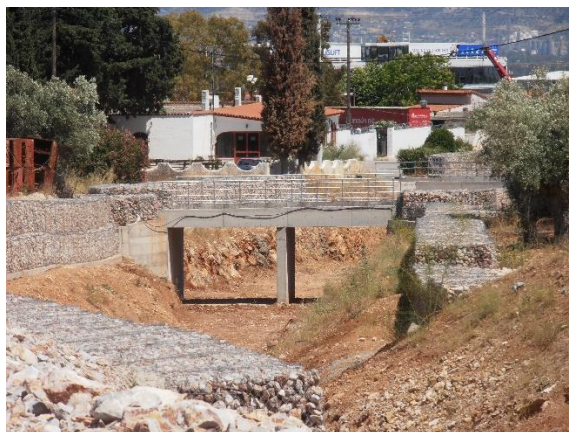
Σημείο 15 προς 16  
Γέφυρα νεκροταφείου  
Ανοικτή ορθογωνική διατομή  
επενδεδυμένη με συρματοκιβώτια

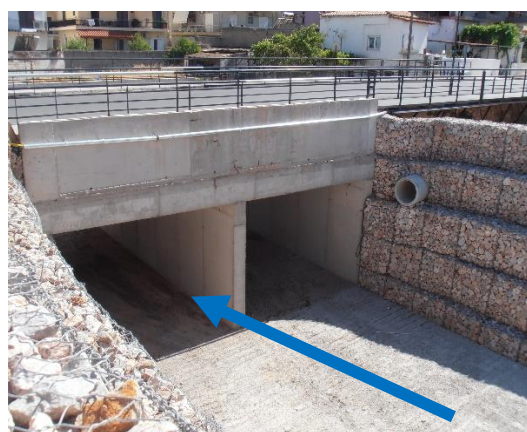
Σημείο 17 Διασταύρωση ρέματος  
Σούρες με δρόμο (οδός Λούκα).  
- Κλειστή διπλή ορθογωνική διατομή  
από σκυρόδεμα, διαστάσεων 2x4.0μ  
x3.0μ  
- Ανοικτή ορθογωνική διατομή  
επενδεδυμένη με συρματοκιβώτια

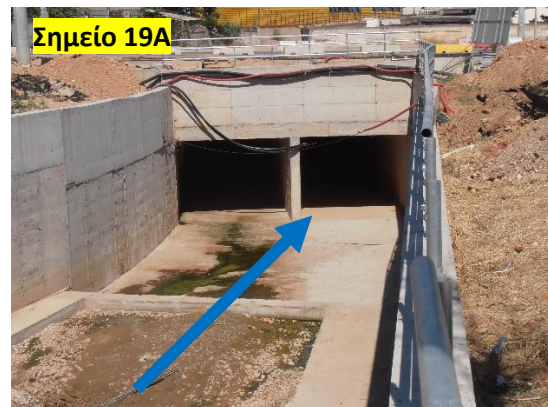
Σημείο 19Α Διασταύρωση ρέματος  
Σούρες με ΠΕΟΑΘ. Κλειστή διπλή  
ορθογωνική διατομή από σκυρόδεμα,  
διαστάσεων 2x4.0μ x3.0μ
