Μεταπτυχιακή Εργασία : «Πλημμυρικά Φαινόμενα στο Διεθνή και Ελληνικό  
χώρο.»

Επιμέλεια εργασίας της Βρεττού Καλυψώς - Ευγενίας

**Title: Floods effects in the International and Greek area**

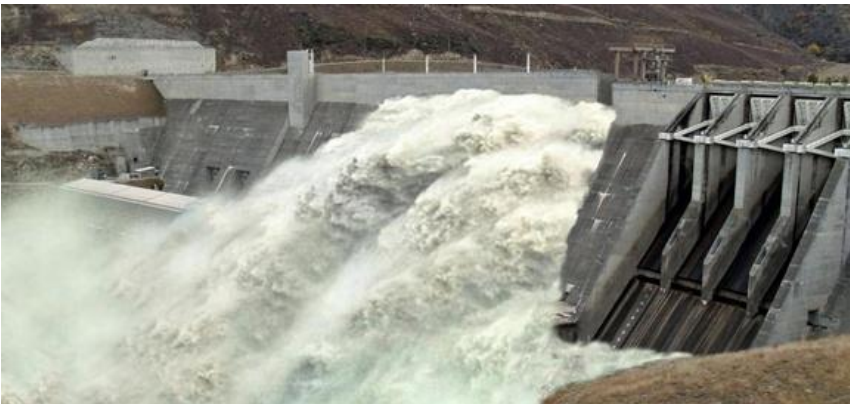
Εικόνα: «Διάρρηξη φράγματος»

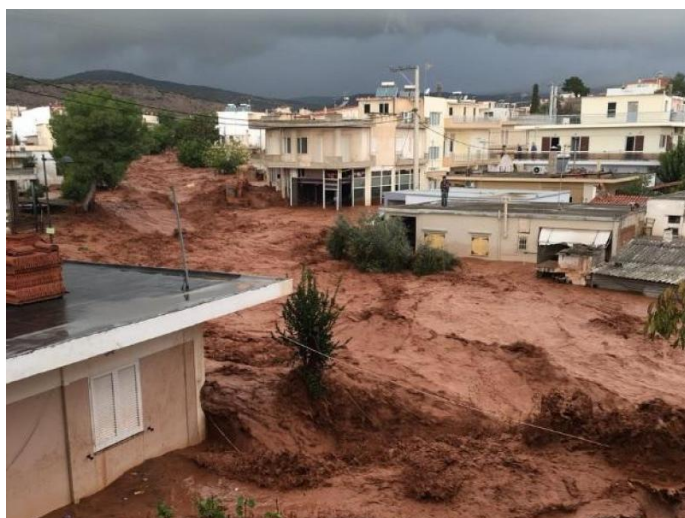
*Εικόνα: «Βλάβες σε κτιριακές υποδομές από την εκδήλωση του πλημμυρικού φαινομένου »*

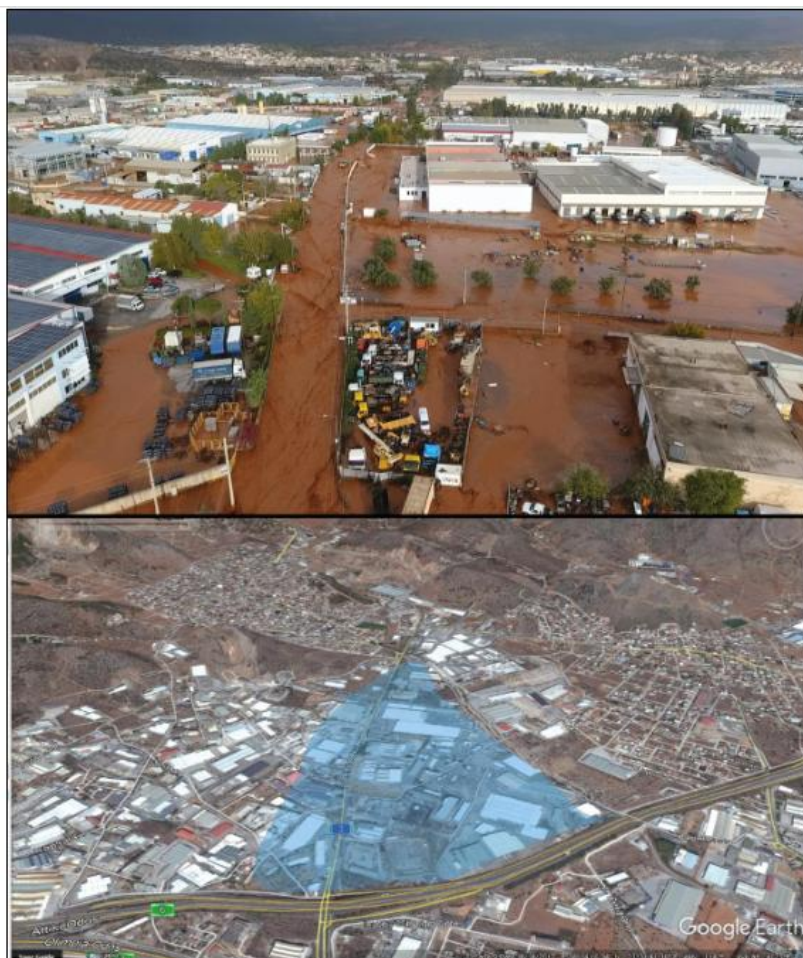
Αναφορικά με το οδικό δίκτυο όπως προαναφέραμε υπήρξαν σημαντικές βλάβες τόσο στο επαρχιακό όσο και στο εθνικό δίκτυο. Αναλυτικότερα μεγάλα τμήματα των οδών παρέμειναν καλυμμένα από νερό για αρκετά μεγάλο χρονικό διάστημα. Χαρακτηριστικό παράδειγμα το βιομηχανικό πάρκο της Μάνδρας όπου η ύπαρξη της εθνικής οδού σε συνδυασμό με την αστοχία του αντιπλημμυρικού έργου, οδήγησε στην συσσώρευση νερών και στις εκτεταμένες καταστροφές του πάρκου. Εν συνεχεία απεικονίζεται τμήμα του βιομηχανικού πάρκου μετά τη καταστροφή. (Μαλακοδήμος Κ., (2020) & Θεοδορίδου Γ., Καλούσης Γ.,(2019))

Εικόνα: «Το βιομηχανικό πάρκο μετά την εκδήλωση του πλημμυρικού φαινομένου»

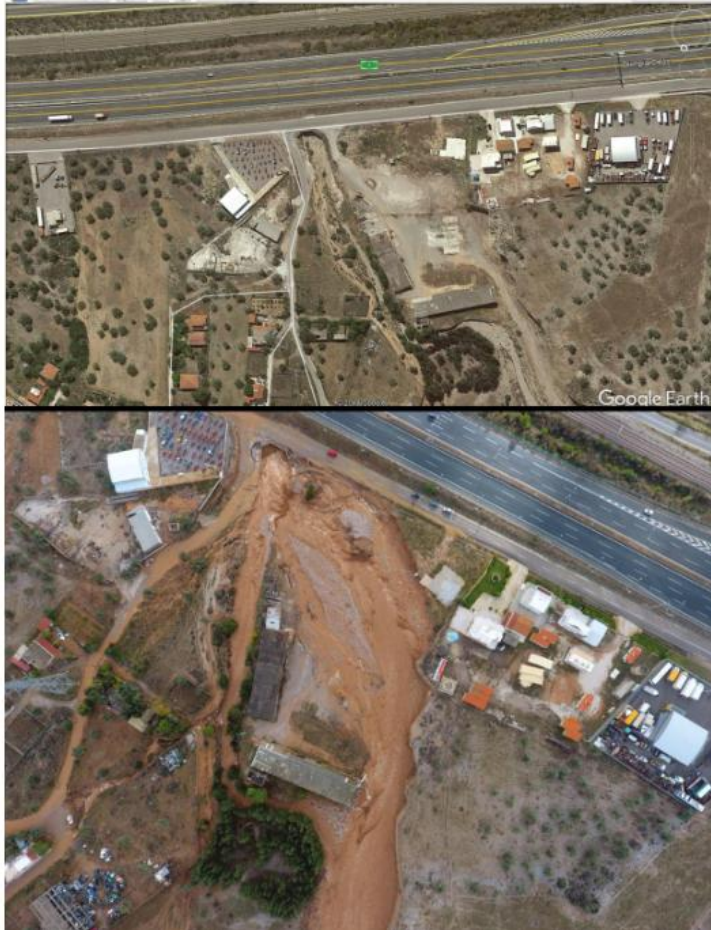
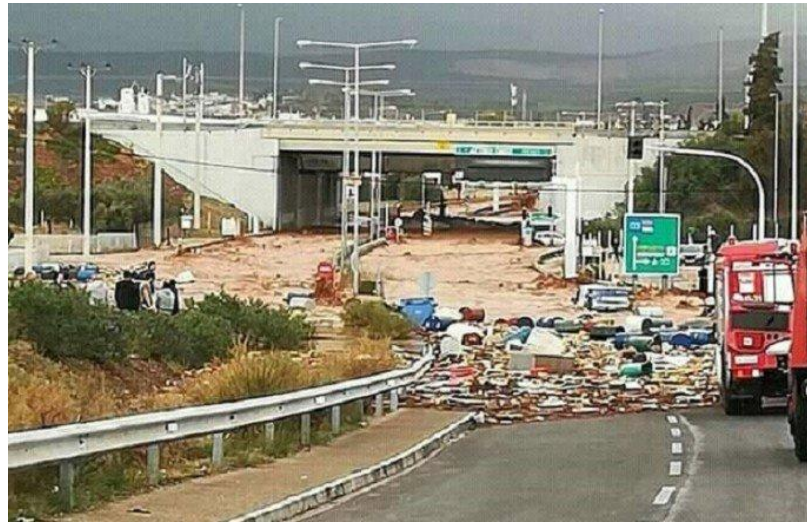
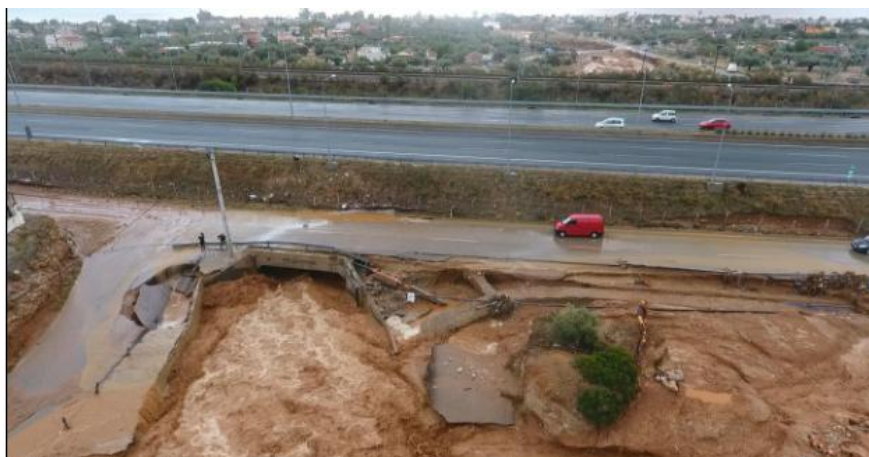
Εικόνα: «Εκτεταμένες βλάβες του οδικού δικτύου»

Οι καταστροφές του οδικού δικτύου δεν παρέμειναν μόνο στο επίπεδο κατάκλισης της επιφάνειας από ύδατα αφού μεγάλο τμήμα του οδικού δικτύου υπέστη σοβαρές βλάβες στην επιφάνεια της ασφάλτου, ενώ σημαντικές ήταν και οι καταστροφές και στα πεζοδρόμια. Όπως είναι αναμενόμενο επιπτώσεις υπήρξαν και στον οδικό φωτισμό, τους φωτεινούς σηματοδότες, στη σήμανση καθώς και στις προστατευτικές μπάρες αφού μεγάλο τμήμα αυτών είτε παρασύρθηκε από τα ορμητικά νερά, ή ακόμα σε πολλές των περιπτώσεων μπορεί να υπήρξε μερική καταστροφή αυτών. (Θεοδορίδου Γ., Καλούσης Γ.,(2019))

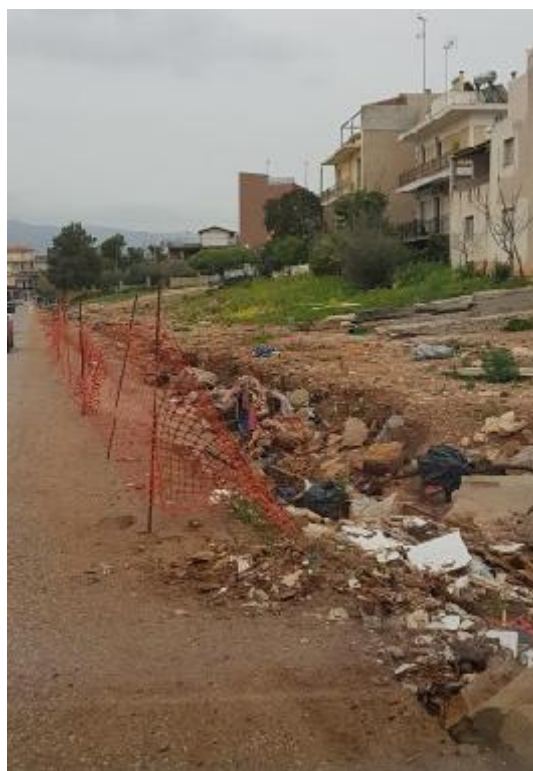
*Εικόνα: «Φραγή αποστραγγιστικών καναλιών  
εξαιτίας μεταφοράς φερτών υλικών»  
Πηγή:« Μαλακοδήμος Κ., (2020)) »*

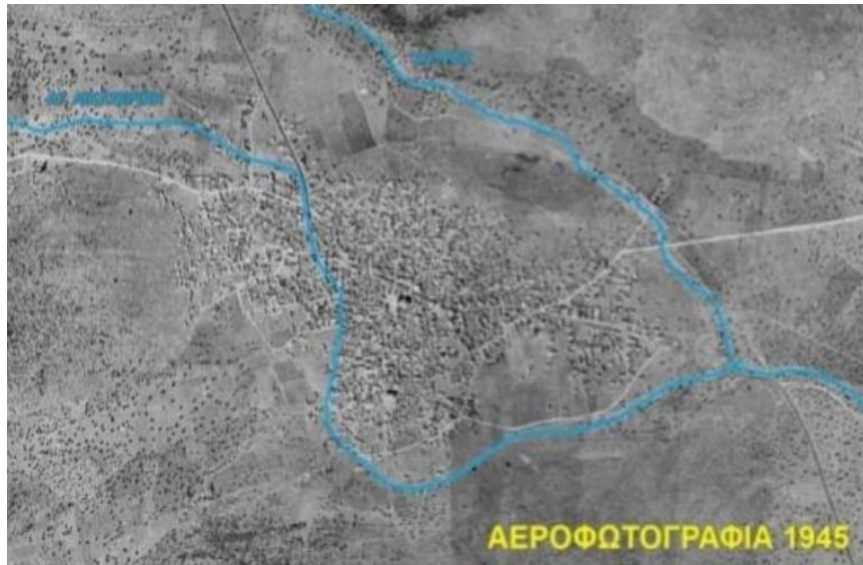
*Εικόνα: «Αεροφωτογραφία του 1945, όπου απεικονίζονται τα ρέματα Σούρες και Αγ. Αικατερίνη»  
Πηγή: «Καλέμη Ε., (2019)»*

Στην παρακάτω αεροφωτογραφία απεικονίζεται το ρέμα Σούρες το 1945, το οποίο διέρχεται ανατολικά και έξω από την πόλη. Έχει μια απόλυτα φυσική κοίτη χωρίς ανθρωπίνες παρεμβάσεις. Πρέπει να σημειωθεί ότι τα χαρακτηριστικά των κοιτών των ρεμάτων έχουν διαμορφωθεί από τις φυσικές διεργασίες και είναι τέτοια που επιτρέπουν την ομαλή αποστράγγιση της επιφανειακής απορροής που προκύπτει από τις βροχοπτώσεις πάνω από τη λεκάνη απορροής. Από την άλλη το ρέμα της Αγίας Αικατερίνης διέρχεται από τμήμα της πόλης. (Κοντοές, Χ. κα (2018))

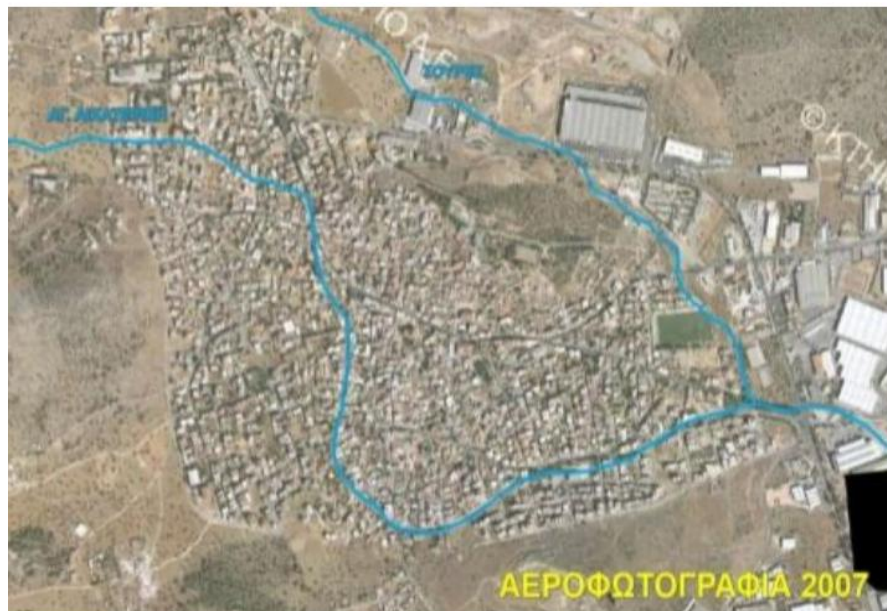
*Εικόνα: «Αεροφωτογραφία του 2007, όπου απεικονίζονται τα ρέματα Σούρες και Αγ. Αικατερίνη»  
Πηγή: «Καλέμη Ε., (2019)»*

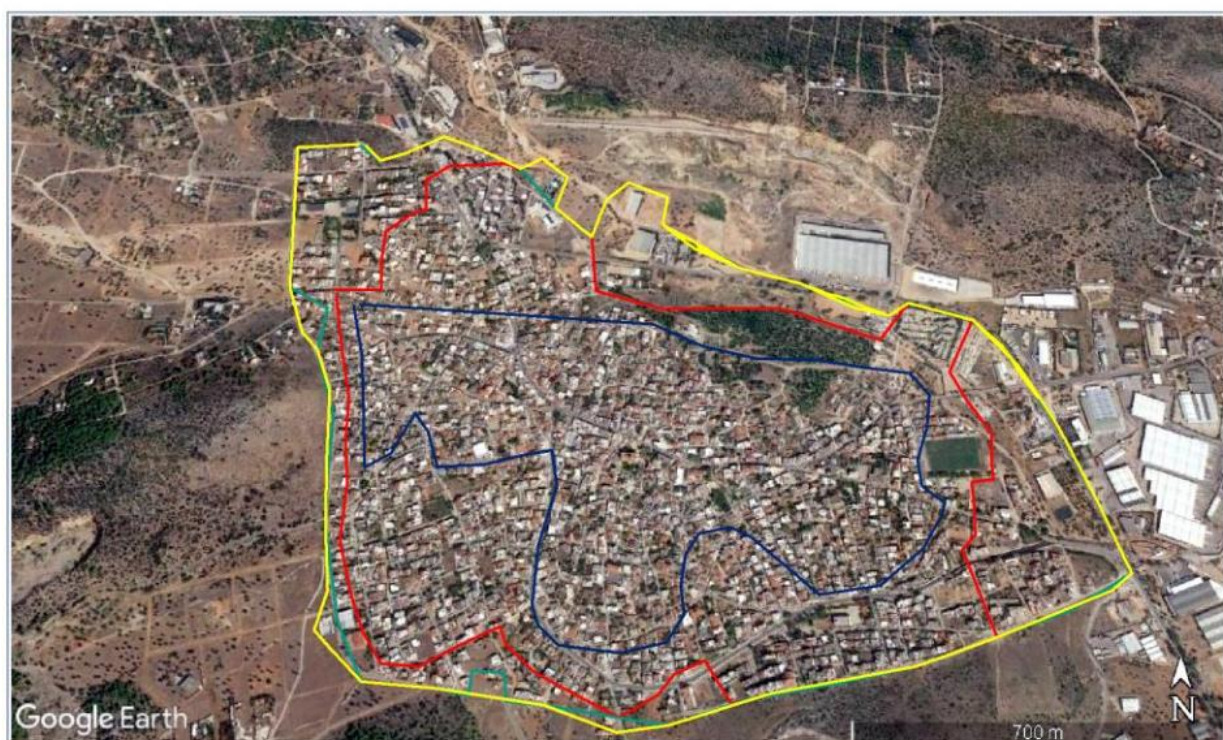
Η πόλη επεκτάθηκε κυρίως προς το βόρειο τμήμα της περιοχής και πιο έντονα προς τα βορειοδυτικά. Εκεί οφείλεται και το γεγονός ότι η οικιστική περιοχή εμποδίζει την κυκλοφορία των κεντρικών κοιτών και των δύο ρεμάτων από το 1990. Στο σημείο αυτό πρέπει να τονιστεί ότι η οικιστική επέκταση της πόλης συνδέεται άμεσα με την αύξηση του πληθυσμού της περιοχής αφού από το 1945 μέχρι σήμερα ο πληθυσμός της Μάνδρας έχει αυξηθεί κατά 9.546 κατοίκους. Σύμφωνα με το παρακάτω χάρτη, γίνεται αντιληπτό ότι το χρονικό διάστημα 1945 - 1990 υπάρχει μεγάλη οικιστική επέκταση ενώ από το 1990 μέχρι σήμερα παρατηρούνται μικρές αλλαγές στη περιοχή μελέτης. Η διαφοροποίηση αυτή στην επέκταση της Μάνδρας, οφείλεται σύμφωνα και με την ΕΛΣΤΑΤ στο γεγονός ότι ο πληθυσμός από το 1945 μέχρι το 1990 αυξήθηκε κατά 7.701 κατοίκους ενώ από το 1990 μέχρι σήμερα αυξήθηκε κατά 1.845 κατοίκους. (Κοντοές,Χ. κα (2018) & Μπάμπου, Σ. (2019))

*Εικόνα: «Οικιστική επέκταση της πόλης της Μάνδρας»*

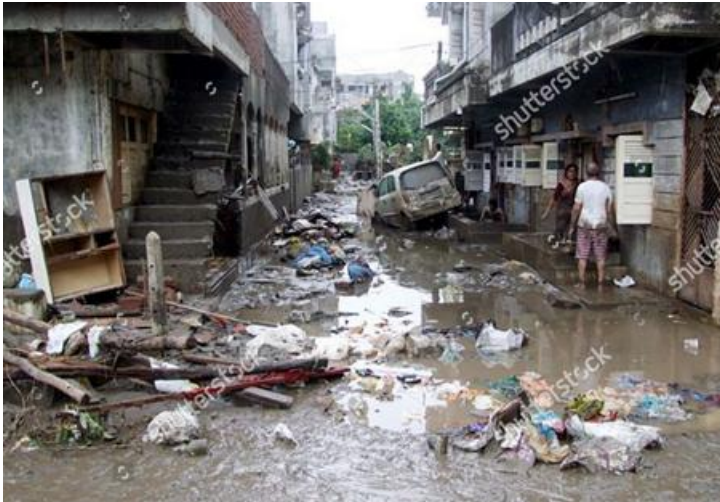
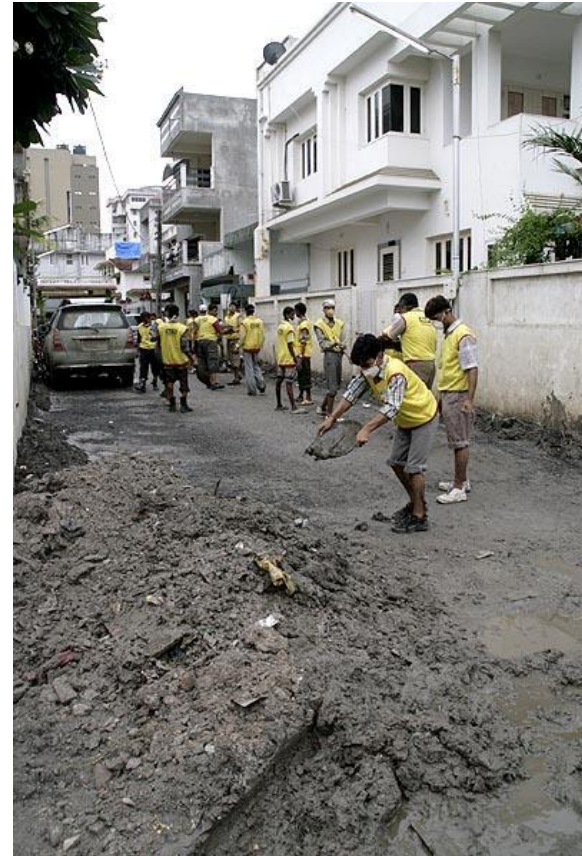
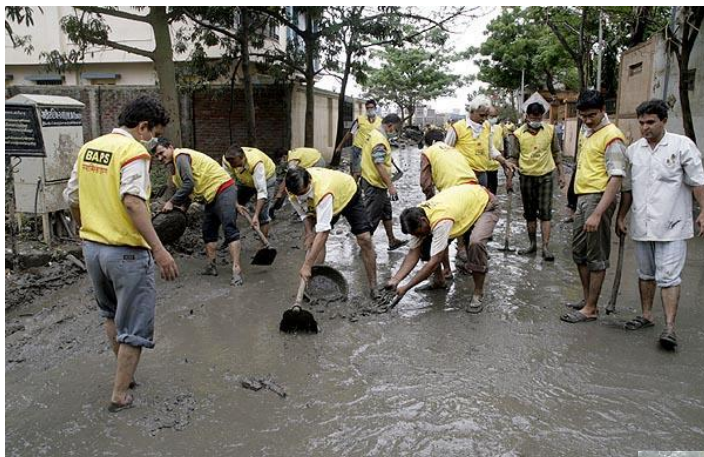
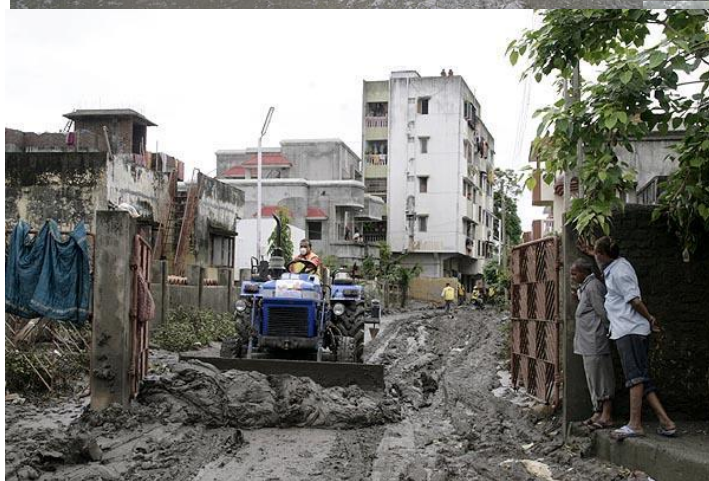
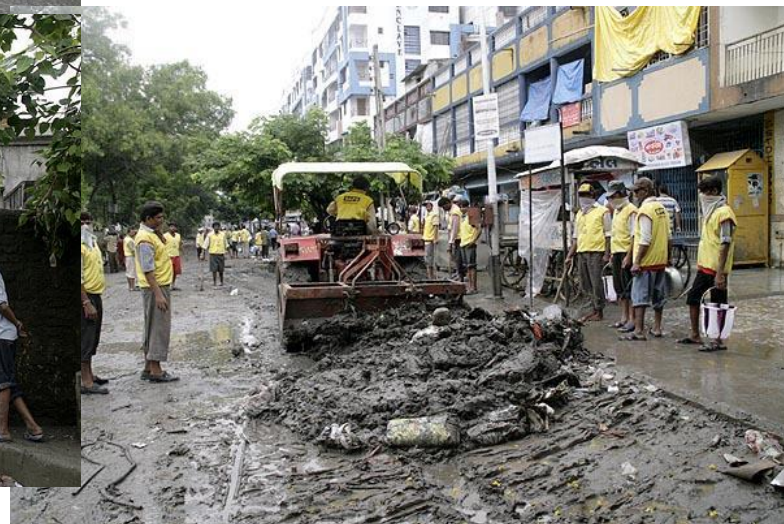
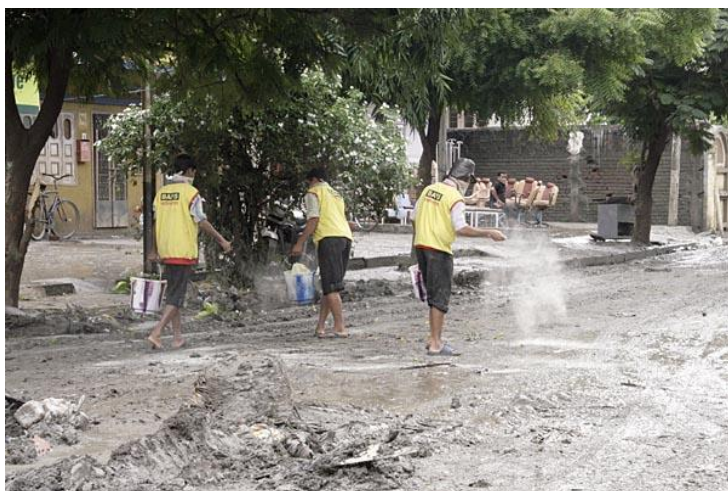
Εικόνες: «Επιχείρηση καθαρισμού της πόλης από τη λάσπη και τα φερτά υλικά»

Αναφορικά με τις περιβαλλοντικές επιπτώσεις ήταν σημαντικές αυτές που προκλήθηκαν από την απόθεση των φερτών υλικών και άλλων αδρανών υλικών καθώς επίσης και μάζων. Με πρωτοβουλία τα κυβέρνησης παρασχέθηκαν 2000 αυτοκίνητα για να χρησιμοποιηθούν στην επιχείρηση καθαρισμού της πόλης. Περισσότεροι από 4.000 τόνοι λάσπης αφαιρέθηκαν σε 30 μέρες μέσω μιας τεράστιας επιχείρησης που πραγματοποιήθηκε. Κατά τη διάρκεια της επιχείρησης καθαρισμού εισήχθησαν εντομοκτόνα και πραγματοποιήθηκε απολύμανση για την πρόληψη ασθενειών. (Parikh K., Parikh J. and Kumar M., (2017))

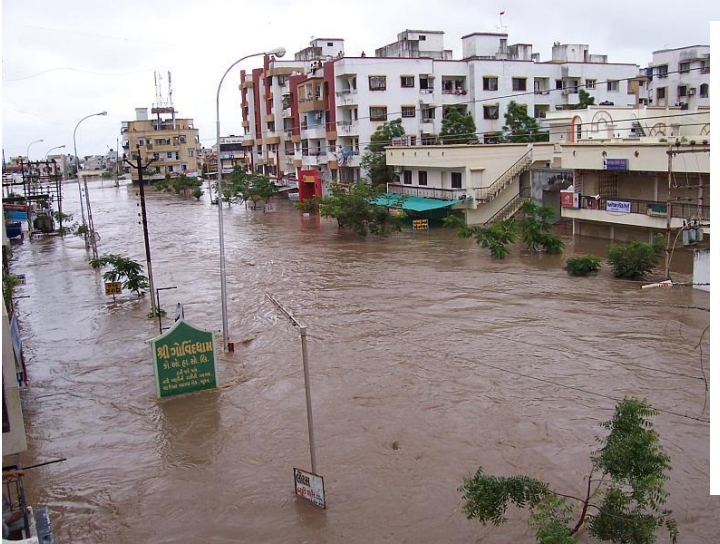
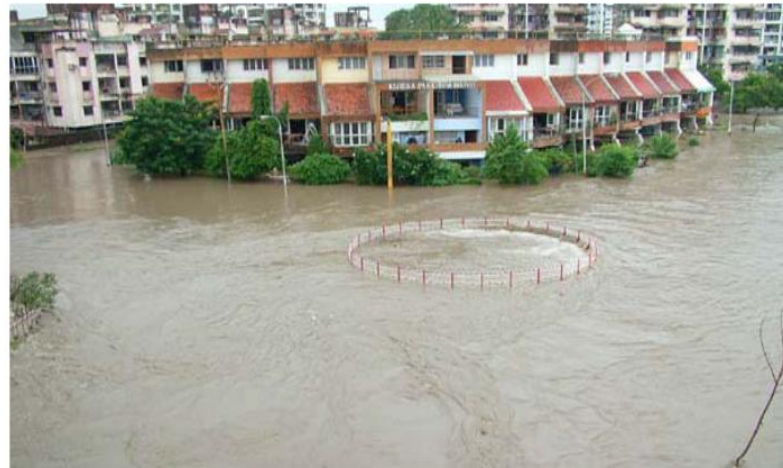
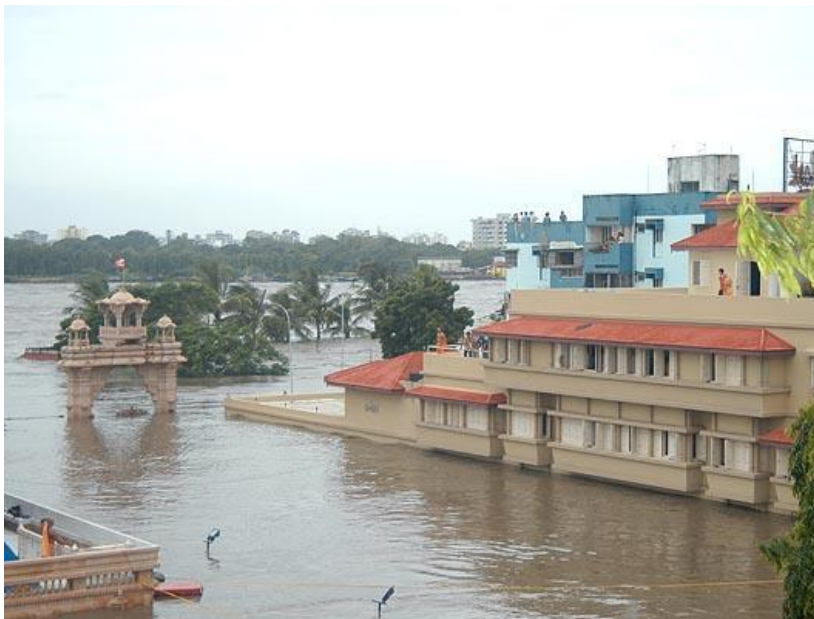
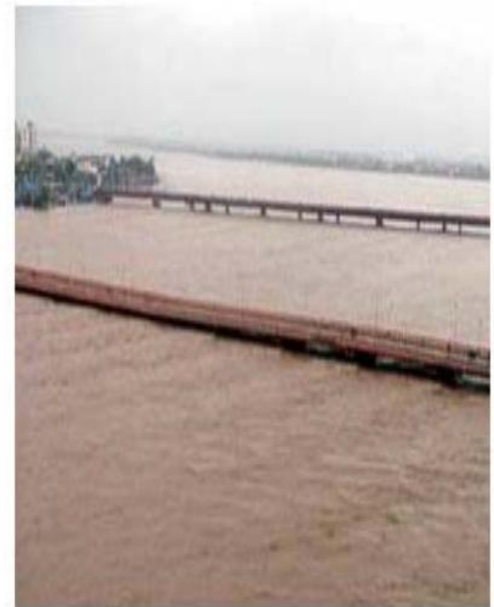
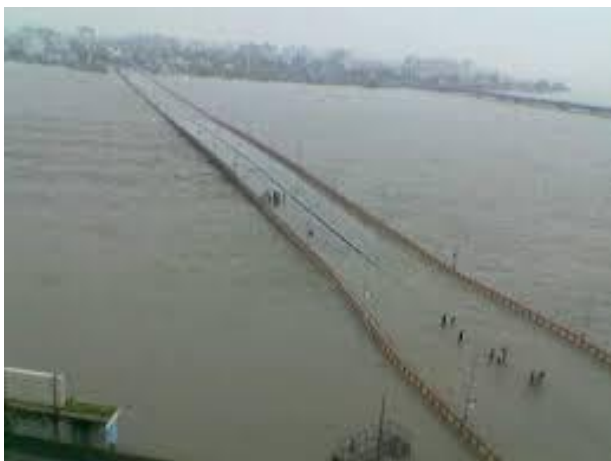
Εικόνα: «Βλάβες οδικού δικτύου»  
Πηγή: «[www.google.gr](http://www.google.gr)»

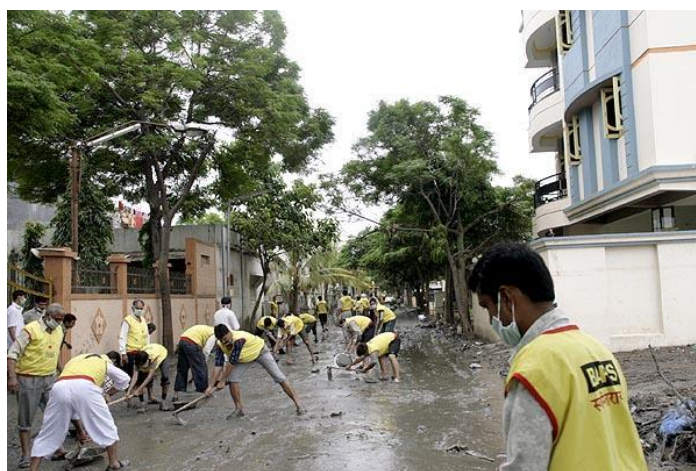
Εικόνα: «Επιχείρηση καθαρισμού της πόλης από τη λάσπη και τα φερτά υλικά»  
Πηγή: «(<https://www.baps.org/photos/2006/Cleaning-Work-Surat22-Aug-2006-2586.aspx>)»

Οι βλάβες στο οδικό δίκτυο δεν περιορίστηκαν μόνο ως προς την κάλυψη του με νερό. Στην συνέχεια αφού το νερό μετά από 7 μέρες άρχισε σιγά σιγά να υποχωρεί άρχισαν να εμφανίζονται τα μείζονα προβλήματα και οι επιπτώσεις αυτών επάνω στο οδικό δίκτυο της πόλης. (Bhadiyadra K., (2018)) Αρχικά υπήρξαν σημαντικές καθιζήσεις επιπλέον σημαντικό παράγοντα διαδραμάτισε και το γεγονός ότι τα φερτά υλικά, οι μεγάλες ποσότητες λάσπης, τα συντρίμια και τα απόβλητα τα οποία μεταφέρθηκαν εξαιτίας της ορμητικότητας των υδάτων είχαν ως αποτέλεσμα της κάλυψη του οδικού δικτύου. Όπως προαναφέρθηκε περισσότεροι από 4.000 τόνοι λάσπης αφαιρέθηκαν σε 30 μέρες μέσω μιας τεράστιας επιχείρησης που πραγματοποιήθηκε. (Parikh K., Parikh J. and Kumar M., (2017))

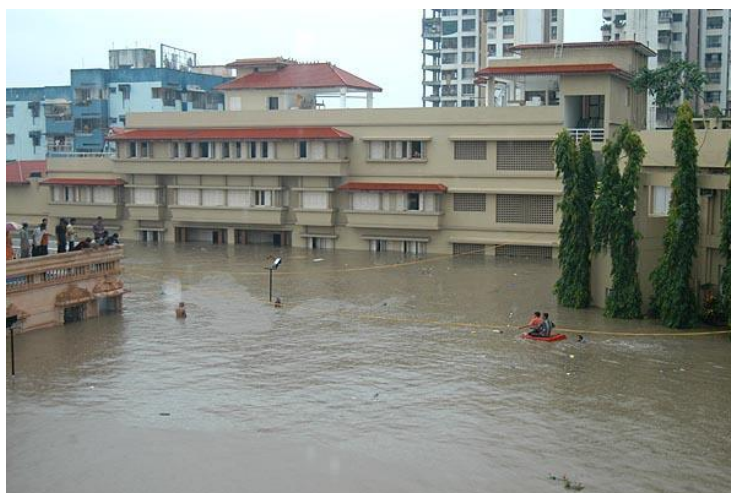
Εικόνα: «Σημαντικές βλάβες σε τηλεπικοινωνίες και ηλεκτρισμό»

Σημαντικό παράγοντα διαδραμάτισε και το γεγονός ότι στη περιοχή μελέτης μετά το καταστροφικό γεγονός οι τηλεπικοινωνίες κατέστησαν δύσκολες για αρκετές ημέρες. Η δυσκολία αυτή των τηλεπικοινωνιών ήταν αρκετή για να δημιουργήσει την αναστάτωση των πολιτών της περιοχής μελέτης. Παράλληλα η έλλειψη παροχής ρεύματος εξίσου για μεγάλο διάστημα περισσότερο των 7 ημερών άρχισε να δημιουργεί σημαντικά προβλήματα διαβίωσης. Μεγάλο μέρος του πληθυσμού το οποίο είχε εγκλωβιστεί στους τελευταίους ορόφους των πολυκατοικιών βρισκόταν σε δυσμενή θέση καθώς δεν είχε δυνατότητα πρόσβασης σε πόσιμο νερό, τρόφιμα ενώ μεγάλο μέρος των αποθεμάτων τροφής που μπορεί να υπήρχε αποθηκευμένο είχε αρχίσει να αποσυντίθενται εξαιτίας της έλλειψης ηλεκτρικού ρεύματος και κατ' επέκταση ψύξης. Οι συνθήκες όπως είναι εμφανές ήταν εξαιρετικά δύσκολες κυρίως για τις μονάδες δημόσιας υγείας καθώς η εύρυθμη λειτουργία τους απαιτεί ηλεκτροδότηση ενώ οι γεννήτριες δεν είχαν τη δυνατότητα να ανταπεξέλθουν στο τόσο μεγάλο χρονικό διάστημα επαναλειτουργίας του ηλεκτρισμού.( Desani P., Bansal N., (2017) & Akash A., Biswaroop D., Kiran P & Madhusudan R.,(2006) )
