**ΧΑΡΟΚΟΠΕΙΟ ΠΑΝΕΠΙΣΤΗΜΙΟ**  
**ΤΜΗΜΑ ΓΕΩΓΡΑΦΙΑΣ**

**ΕΝΤΟΠΙΣΜΟΣ ΠΕΡΙΟΧΩΝ ΠΟΥ ΕΧΟΥΝ ΥΠΟΣΤΕΙ ΚΑΤΑΣΤΡΟΦΕΣ ΜΕ  
ΤΗΝ ΧΡΗΣΗ ΕΙΚΟΝΩΝ ΥΨΗΛΗΣ ΔΙΑΚΡΙΤΙΚΗΣ ΙΚΑΝΟΤΗΤΑΣ  
ΠΕΡΙΠΤΩΣΗ ΜΕΛΕΤΗΣ Ο ΣΕΙΣΜΟΣ ΤΗΣ ΠΟΛΗΣ Λ' ΑΚΟΥΙΛΑΣ ΣΤΙΣ  
6 ΑΠΡΙΛΙΟΥ 2009**

Μεταπτυχιακή Διπλωματική Εργασία του:  
Κατσέλη Σταύρου  
Αθήνα, Οκτώβριος 2011

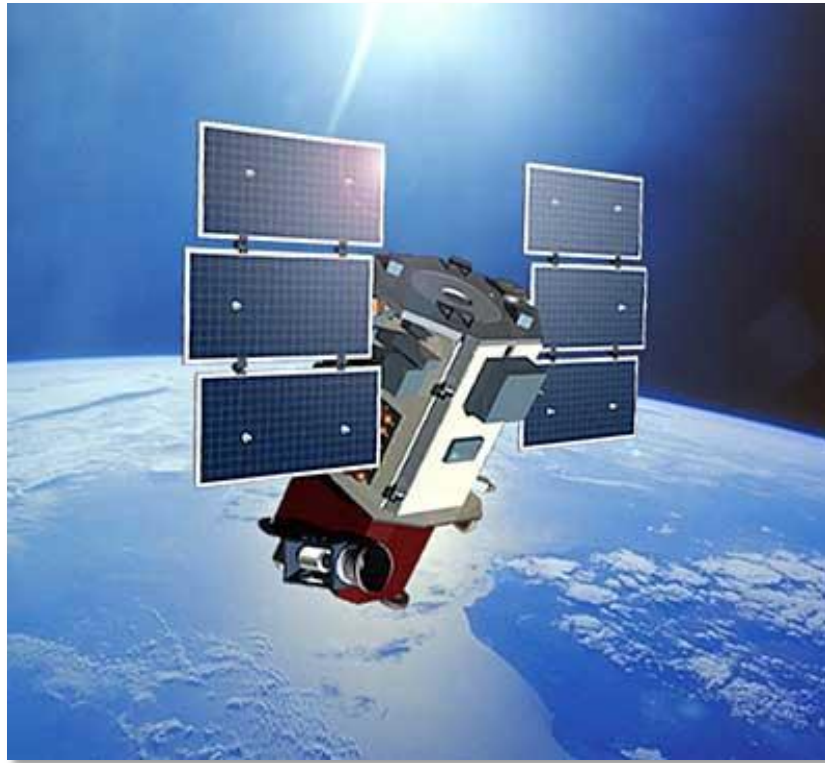
Εικόνα 4. Ο δορυφόρος QuickBird.<sup>1</sup>

Ο δορυφόρος QuickBird εκτοξεύθηκε 19 Οκτώβριο του 2001 και τέθηκε σε τροχιά στις 18 Δεκεμβρίου 2001 από τις αρχές 2002 πραγματοποιεί λήψεις δεδομένων με την υψηλότερη διαχωριστική ικανότητα στην αγορά μέχρι πρόσφατα. Η τροχιά του είναι ηλιοσύγχρονη, σχεδόν πολική με απόκλιση  $97,2^\circ$ . Η ταχύτητα κίνησης είναι 25560 km/hr και διαγράφει μια πλήρη τροχιά κάθε 94 min. σε ύψος μόλις 450 km

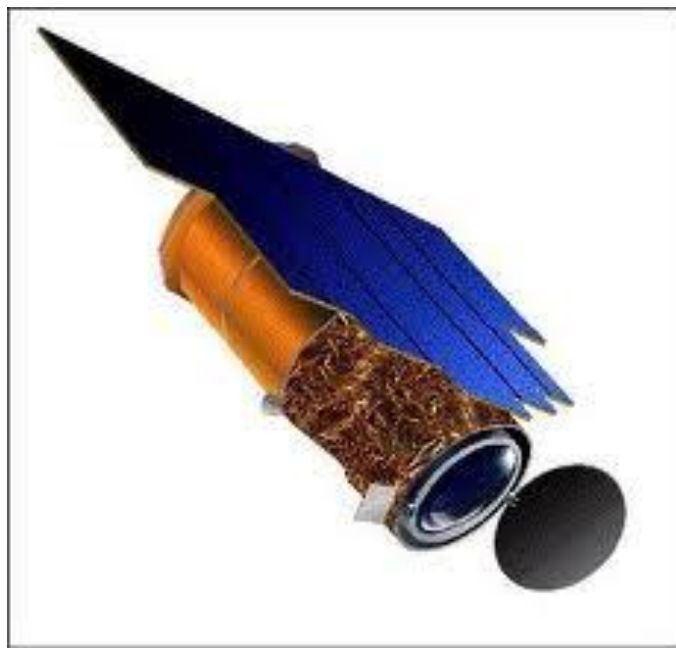
Εικόνα 6. Ο δορυφόρος OrbView 3.<sup>3</sup>

Ο δορυφόρος OrbView-3 εκτοξεύτηκε την 26η Ιουνίου του 2003, προσφέροντας μία νέα και ιδιαίτερα οικονομική επιλογή στον χώρο των δορυφορικών δεδομένων πολύ υψηλής διαχωριστικής ικανότητας (1m στα παγχρωματικά, 4m στα πολυφασματικά). Λόγω της δυνατότητας να πραγματοποιεί λήψεις με γωνία έως και 50° off nadir, ο OrbView-3 έχει την δυνατότητα επανεπίσκεψης περιοχής μικρότερης των 3 ημερών. Τα δεδομένα OrbView-3 συνήθως χρησιμοποιούνται από χρήστες που επιθυμούν να έχουν την δυνατότητα να εφαρμόσουν τις δικές τους διαδικασίες επεξεργασίας. Εφαρμόζονται διαφορετικά επίπεδα επεξεργασίας γεω-θέσης, όπως Rational Function Model (Basic) ή Full Satellite Model (Basic Enhanced). Σε περίπτωση που οι υφιστάμενες λήψεις δεν ικανοποιούν τις ανάγκες και επιθυμίες του χρήστη, μπορεί να πραγματοποιηθεί προγραμματισμός του δορυφόρου, βάσει παραμέτρων που καθορίζονται με την βοήθεια του χρήστη. Με αυτό τον τρόπο είναι δυνατή η προμήθεια δεδομένων τόσο πρόσφατων ώστε να απεικονίζουν την σημερινή πραγματικότητα. Επιπλέον, λόγω της δυνατότητας λήψης στερεοζευγών, είναι δυνατή η επεξεργασία και παραγωγή DEM

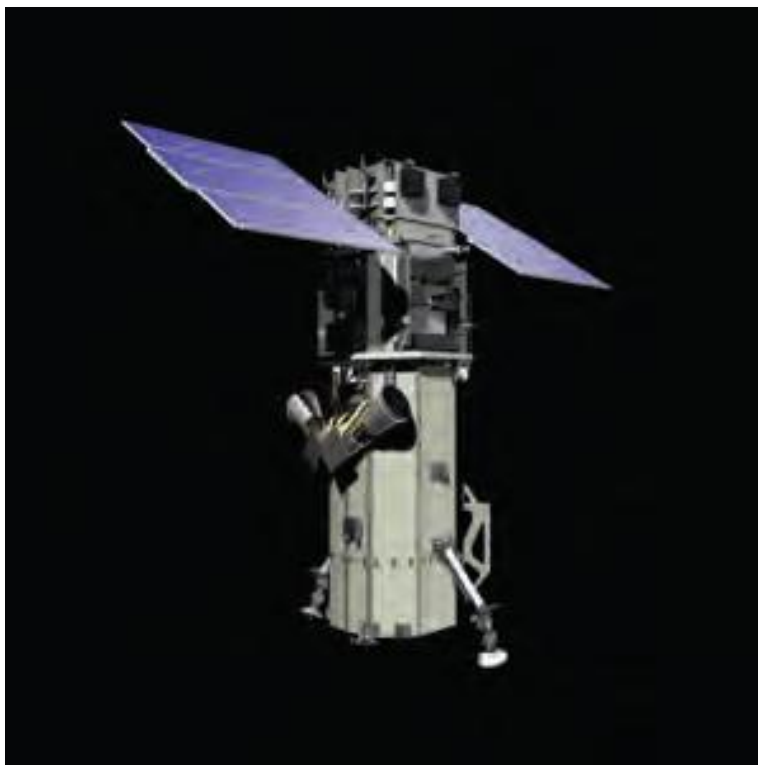
Εικόνα 7. Ο δορυφόρος WorldView 2.<sup>4</sup>

Ο δορυφόρος Worldview 2 εκτοξεύτηκε στις 8 Οκτωβρίου 2009 από την αεροπορική βάση Vandenberg. Είναι ο πρώτος εμπορικός δορυφόρος υψηλής διακριτικής ανάλυσης που λαμβάνει δεδομένα σε 8 πολυφασματικές ζώνες. Η τροχιά του είναι ηλιοσύγχρονη και σε υψόμετρο 770 χιλιομέτρων. Παρέχει διακριτική ικανότητα 46 εκατοστά στις παγχρωματικές και 1,85 μέτρων στα πολυφασματικά. Η επαναληψιμότητα για την ίδια περιοχή είναι 1,1 μέρες. Καθημερινά συλλέγει έως και 785.000 τετραγωνικά χιλιόμετρα στις πολυφασματικές ζώνες.

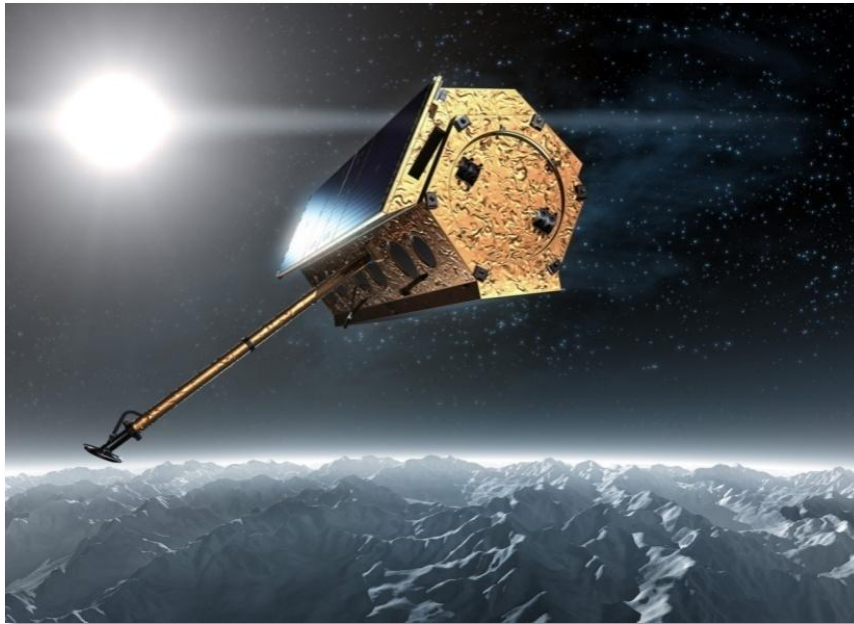
Εικόνα 9. Ο δορυφόρος Terra SAR-X.<sup>6</sup>

TerraSAR-X, είναι γερμανικής προέλευσης δορυφόρος για την παρατήρηση της Γης. Είναι μια κοινοπραξία που διεξάγεται στα πλαίσια του δημόσιου και του ιδιωτικού τομέα μεταξύ του Γερμανικού Κέντρου Αεροδιαστημικής DLR και της EADS Astrium GmbH. Τα αποκλειστικά δικαιώματα εμπορικής εκμετάλλευσης κατέχει ο φορέας παροχής υπηρεσιών γεωγραφικών πληροφοριών Infoterra GmbH. Ο TerraSAR-X τέθηκε σε τροχιά στις 15 Ιουνίου 2007 και έχει τεθεί σε επιχειρησιακή λειτουργία από τον Ιανουάριο του 2008.

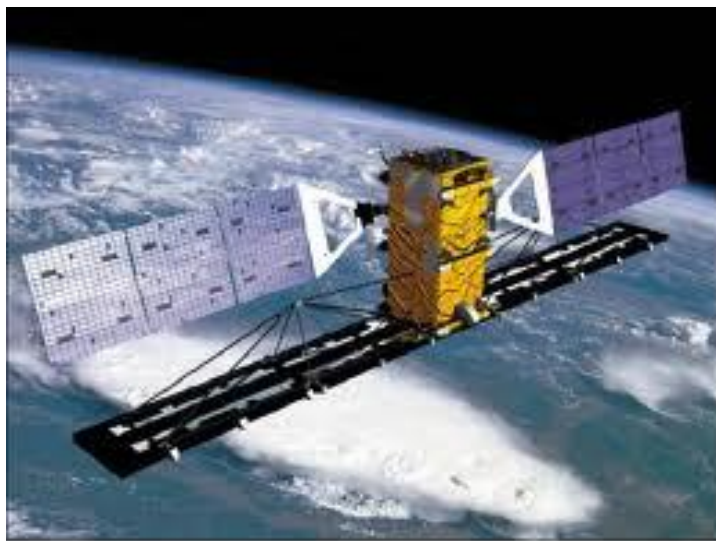
Εικόνα 10. Ο δορυφόρος RadarSAT 2.<sup>7</sup>

Ο RADARSAT-2 εκτοξεύτηκε με επιτυχία 14 του Δεκέμβρη του 2007 από τον Καναδικό Οργανισμό Διαστήματος. Η επιχειρησιακή του λειτουργία άρχισε στις 27 Απριλίου του 2008. Ο δορυφόρος φέρει αισθητήρα Synthetic Aperture Radar (SAR) που εγγυάται τη συλλογή δεδομένων ανεξαρτήτως καιρικών συνθηκών και συνθηκών φωτισμού.

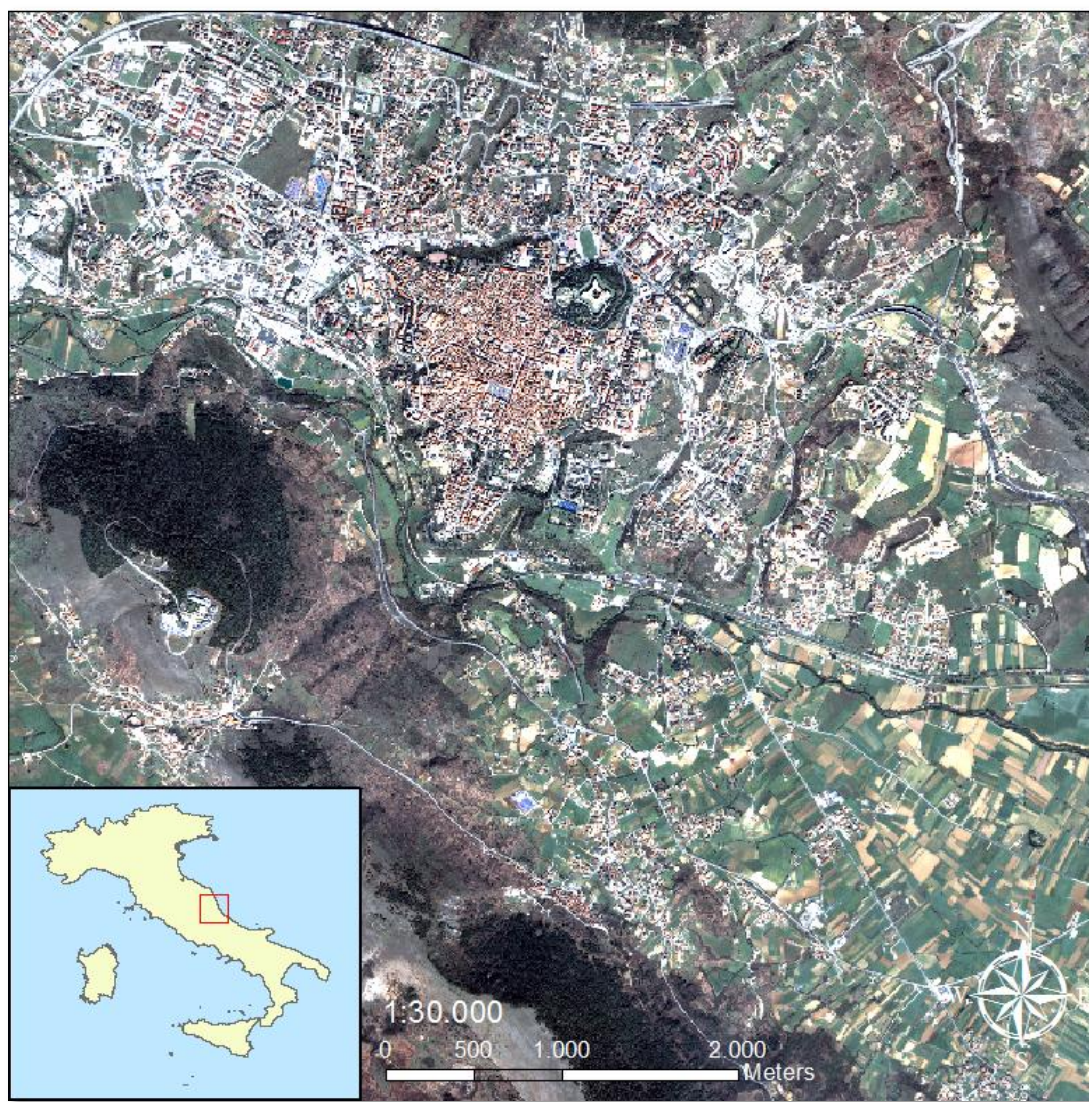
Εικόνα 11. Η περιοχή μελέτης Λ' Άκουιλα. Δορυφορική εικόνα από Quickbird συγχώνευση πολυφασματικού (2,4m) σε συνδυασμό 3-2-1 με το παγχρωματικό (0,6m).

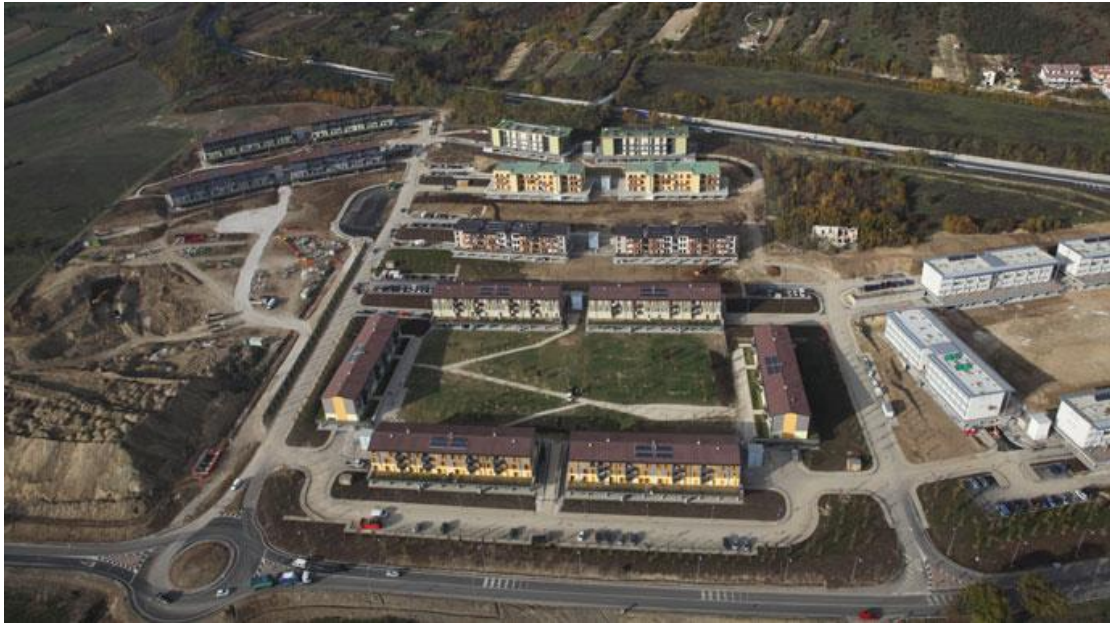
Εικόνα 17. Αεροφωτογραφία που απεικονίζει στην περιοχή του Bazzano τα κτίσματα C.A.S.E. 29 Οκτωβρίου 2009.<sup>14</sup>

Ο δεύτερος στόχος ήταν η υιοθέτηση υψηλότερων μέτρων όσον αφορά τη σεισμική ασφάλεια, άνεση, και περιβαλλοντολογική βιωσιμότητα. Η έννοια του C.A.S.E. είναι: αντισεισμικά, βιώσιμα, οικολογικά, συστήματα (Antiseismic Sustainable and Eco-compatible Complexes. Δεκάξι διαφορετικοί τύποι κτισμάτων έχουν υιοθετηθεί για τα 185 κτίρια του σχεδίου C.A.S.E. Το σχέδιο C.A.S.E. πραγματοποιήθηκε σε 19 περιοχές, κάθε περιοχή έχει 3 έως 25 κτίρια, καλύπτοντας 1.200.000 τμ. Τα 4.449 διαμερίσματα έχουν συνολική επιφάνεια κατοικίας 330.000 τμ, ενώ 220.000 τμ των πλακών περίπου 6.000 θέσεις παρκινγκ ταχτοποιήθηκαν. Περίπου 600.000τμ αφιερώθηκαν σε χώρους πρασίνου. Σημαντική εξοικονόμηση ενέργειας λήφθηκε χάρη στα θερμομονωτικά χαρακτηριστικά των τοίχων του κτιρίου και στη σημαντική ικανότητα ανανεώσιμης παραγωγής ενέργειας, που παρέχεται από 7.000 τμ ηλιακών πάνελ και 35.000 τμ φωτοβολταϊκών πάνελ. Το συνολικό κόστος όλων των εργασιών είναι 725 εκατομμύρια ευρώ. Οι εργασίες ξεκίνησαν στις 8 Ιουνίου και τα πρώτα 400 διαμερίσματα παραδόθηκαν στις 29 Σεπτεμβρίου. Στις 25 Δεκεμβρίου περίπου 12.000 άτομα κατοίκησαν σε 152 κτίρια του σχεδίου C.A.S.E. Στις 19 Φεβρουαρίου και τα 185 κτίρια δόθηκαν στους κατοίκους.

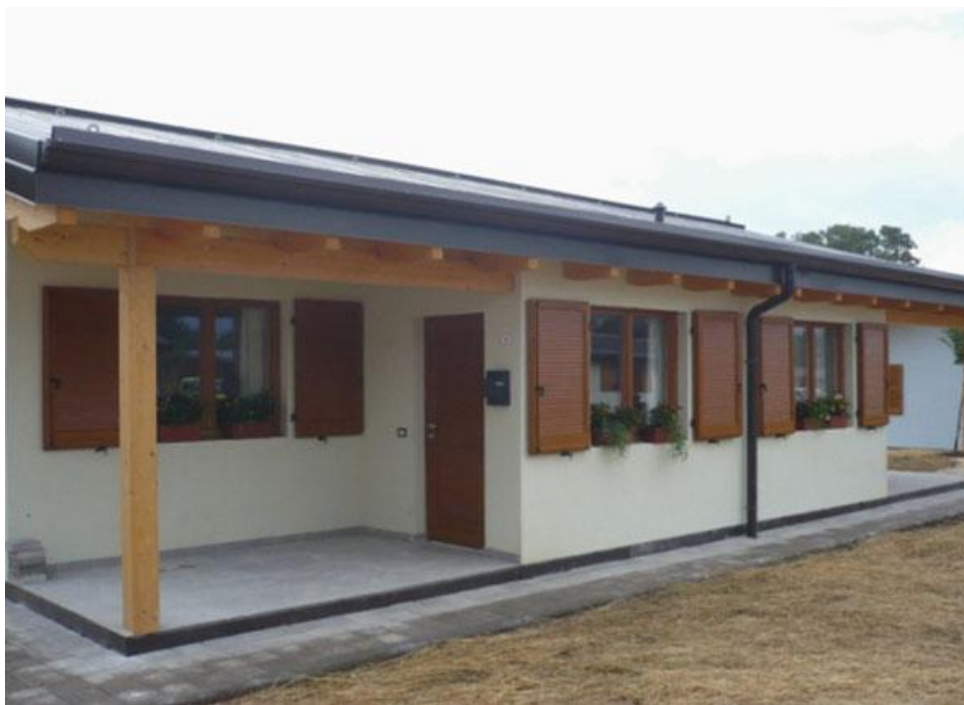
Εικόνα 18. Μονώροφο κτίριο με σχέδιο Μ.Α.Ρ. έξω από την πόλη.<sup>15</sup>

Τα κτίρια M.A.P. είναι ξύλινα σπίτια με στάνταρ άνεση και μέγεθος. Είναι συνήθως σπίτια μονώροφα για μία ή δύο οικογένειες τακτοποιημένα σε μικρούς οικισμούς κοντά στο αρχικό χωριό, για τις περιοχές έξω από την Λ' Άκουιλα ενώ για τις περιοχές που ανήκουν στον δήμο της Λ' Άκουιλα έχουν κατασκευαστεί διώροφα κτίρια. Ξεκινώντας από την πρώτη κλήση για προσφορά στις 18 Ιουνίου τα πρώτα σπίτια δόθηκαν στον πληθυσμό στις 21 Ιουνίου έξω από την Λ' Άκουιλα. Μέσα στον δήμο της Λ' Άκουιλα το σχέδιο ξεκίνησε αργότερα και οι πρώτες παραδόσεις έγιναν στις 30 Δεκεμβρίου 2010 εκτός από μερικά οικήματα που χορηγήθηκαν από δωρεές και ολοκληρώθηκαν τον Αύγουστο και το Σεπτέμβριο.

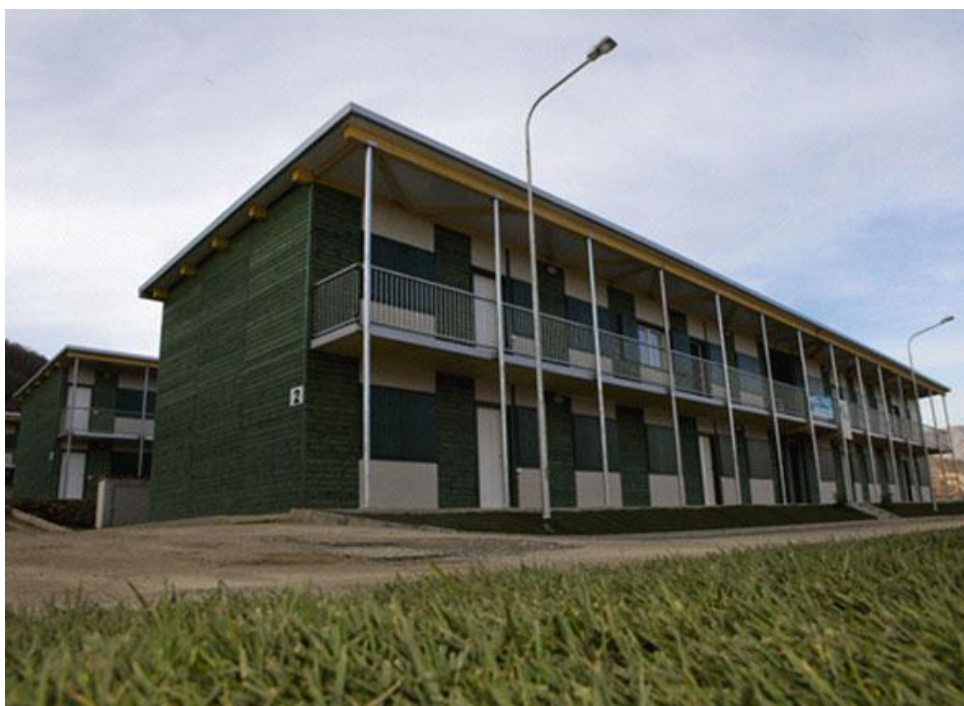
Εικόνα 19. Διώροφο κτίριο με σχέδιο Μ.Α.Ρ. εντός της πόλης Λ'Ακουίλα<sup>16</sup>.

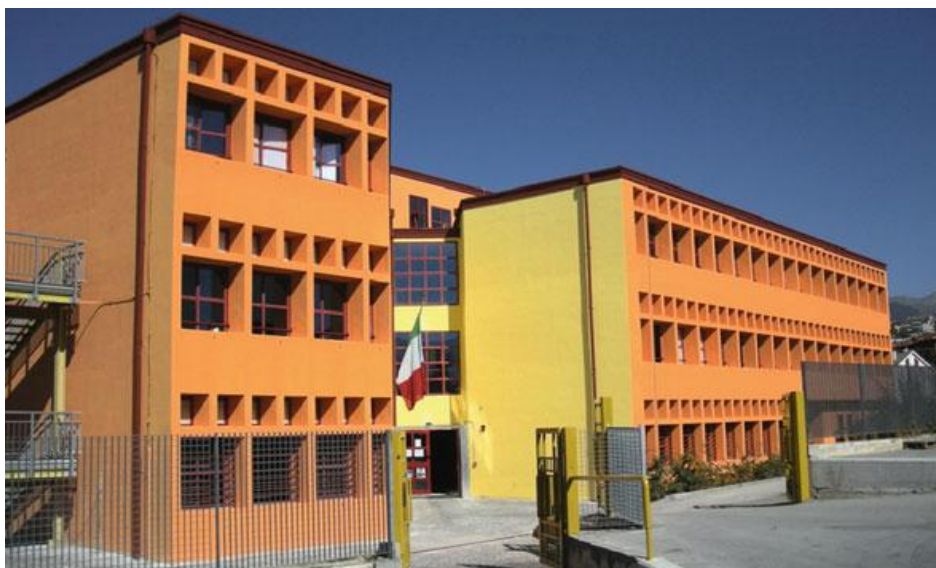
Εικόνα 20. Ένα ενισχυμένο σχολείο στην Λ'Ακουίλα.<sup>17</sup>

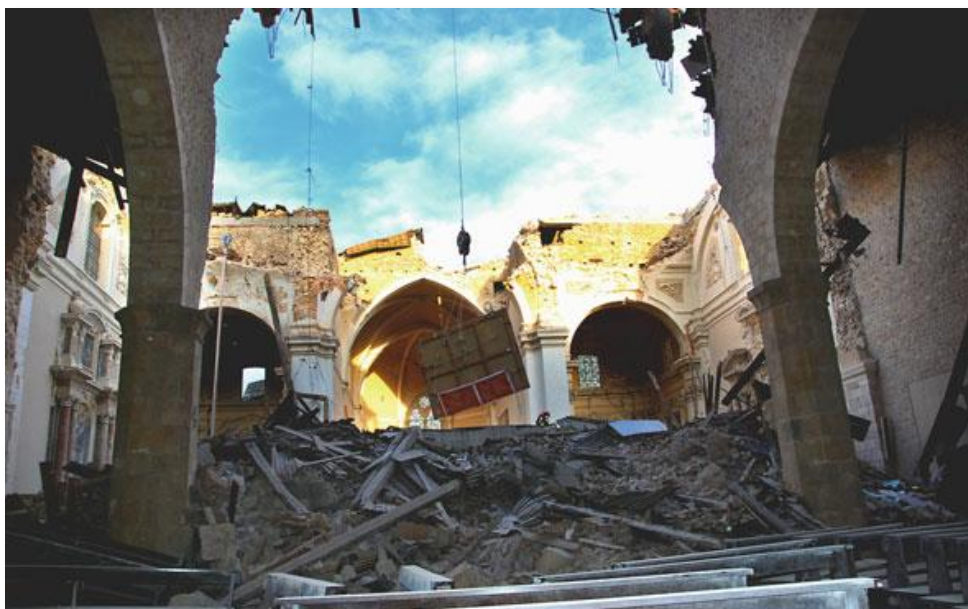
Εικόνα 21. Η κατάρρευση της εκκλησία Basilica of Santa Maria.<sup>18</sup>

Αξίζει να αναφερθεί η μεγάλη προσπάθεια που έγινε για τις δύο πιο σημαντικές εκκλησίες στη Λ' Άκουιλα που καταστράφηκαν σοβαρά με μερική κατάρρευση των θόλων τους. Περίπλοκες προσωρινές εργασίες έγιναν για μερική επαναχρησιμοποίηση τους.

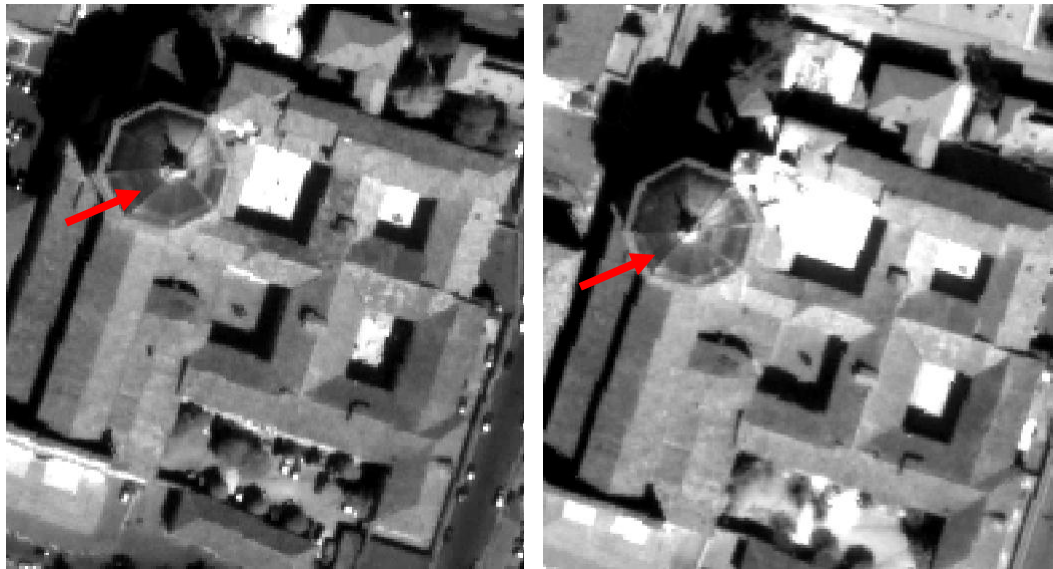
Το πρόβλημα που συναντήθηκε σε αυτή την μελέτη είναι ότι οι δορυφορικές εικόνες έχουν μία μικρή απόκλιση αυτό οφείλεται στην κίνηση του συστήματος σάρωσης, στην ταχύτητα, το ύψος σάρωσης και την γωνία λήψης.

Εικόνα 23. Δορυφορικές εικόνες της περιοχής μελέτης πριν και μετά τον σεισμό. Διακρίνεται η διαφορετική γωνία λήψης.

Για να αντιμετωπιστεί το πρόβλημα η περιοχή μελέτης χωρίστηκε σε μικρότερα τμήματα και κάθε τμήμα γεωαναφέρθηκε ανεξάρτητα. Χρησιμοποιήθηκαν 6 σημεία εδαφικού ελέγχου με σφάλμα μικρότερο των 3 pixel και χρησιμοποιήθηκε πολυώνυμο 2<sup>ου</sup> βαθμού. Μετά τον έλεγχο τα αποτελέσματα ήταν ικανοποιητικότερα σε σχέση με τις προηγούμενες προσπάθειες και παρατηρήθηκε ότι υπήρχε καλύτερη ταύτιση των κτιρίων. Η επαλήθευση ότι η γεωαναφορά είναι σωστή έγινε με το λογισμικό Google Earth. Από το menu του Erdas επιλέχτηκε το connect to Google Earth δημιουργήθηκε μία σύνδεση μεταξύ της δορυφορικής εικόνας που γεωαναφέρθηκε και της δορυφορικής εικόνας του Google Earth και έγινε έλεγχος στα κτίρια σε όλη την εικόνα.

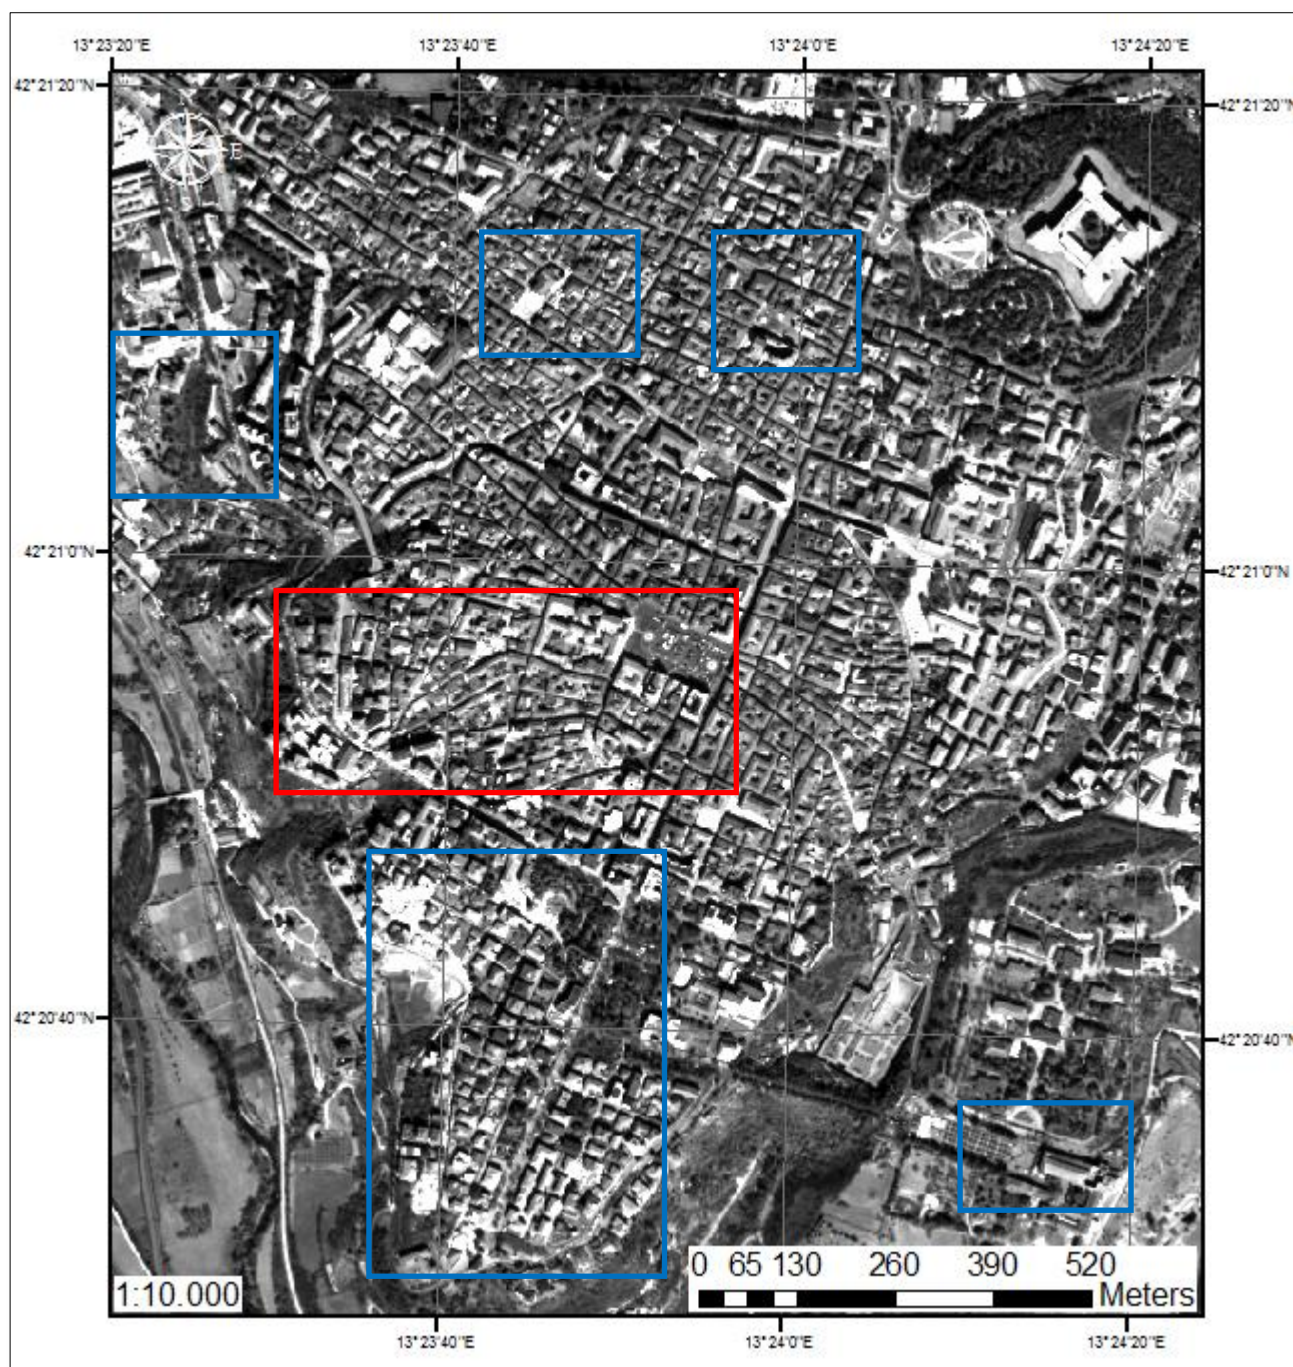
**Εικόνα 35. Παγχρωματική εικόνα της περιοχής Λ' Άκουλα με την χρήση του δορυφόρου Quickbird (Απρίλιος 2009). Με κόκκινο πλαίσιο τονίζεται η τρίτη περιοχή.**

Στην εικόνα 35 απεικονίζεται η ευρύτερη περιοχή της πόλης Λ' Άκουλα και με κόκκινο πλαίσιο το κεντρικό τμήμα της πόλης το οποίο έχει υποστεί καταστροφές και αναλύεται στις εικόνες (36, 37, 38, 39 και 40).

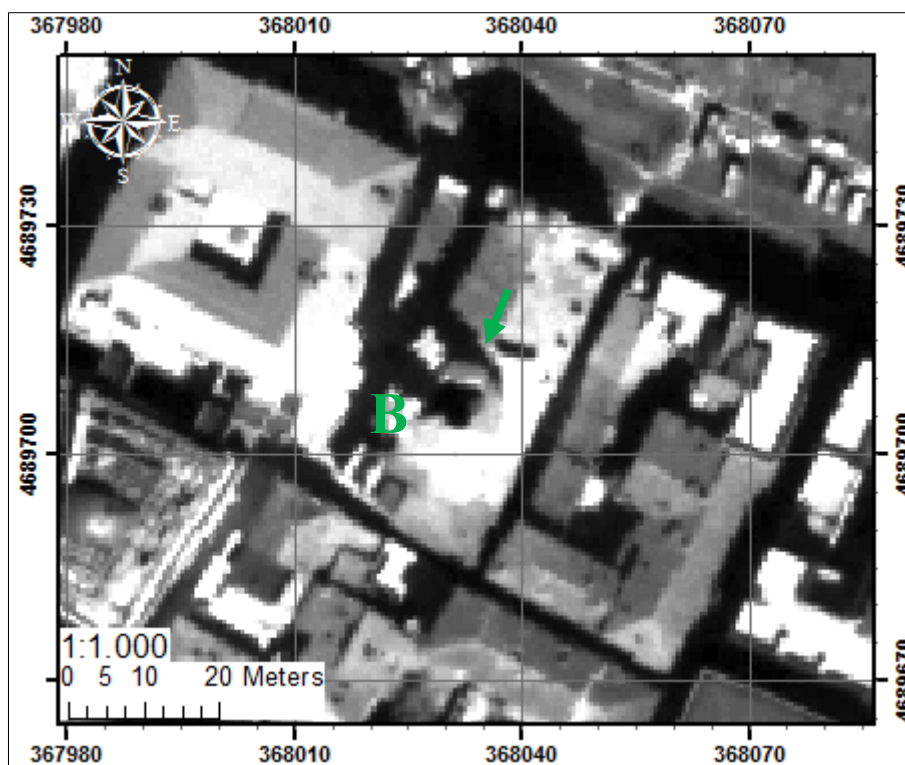
Εικόνα 38. Η εκκλησία Santa Maria del Suffragio.

Η εικόνα 38 είναι τμήμα της εικόνας 36 και διακρίνεται η εκκλησία Santa Maria del Suffragio (B) η οποία κατασκευάστηκε τον 18 αιώνα. Από το σεισμό του 2009 υπέστη σοβαρές ζημιές και ένα τμήμα του τρούλου έχει καταρρεύσει. Για την αποκατάσταση του μνημείου θα χρειαστούν 4 χρόνια και το κόστος ανέρχεται στα 6.000.000 ευρώ.

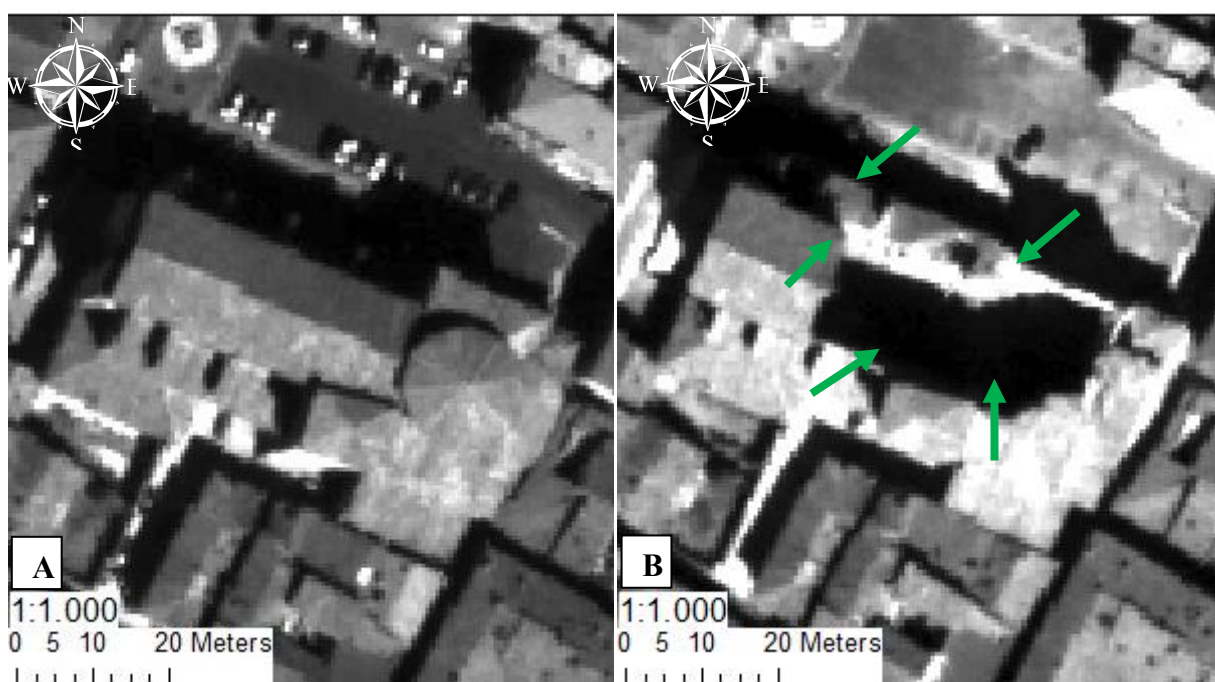
Εικόνα 55. Η εκκλησία Santa Maria Paganica πριν το σεισμό (A) και μετά το σεισμό (B).

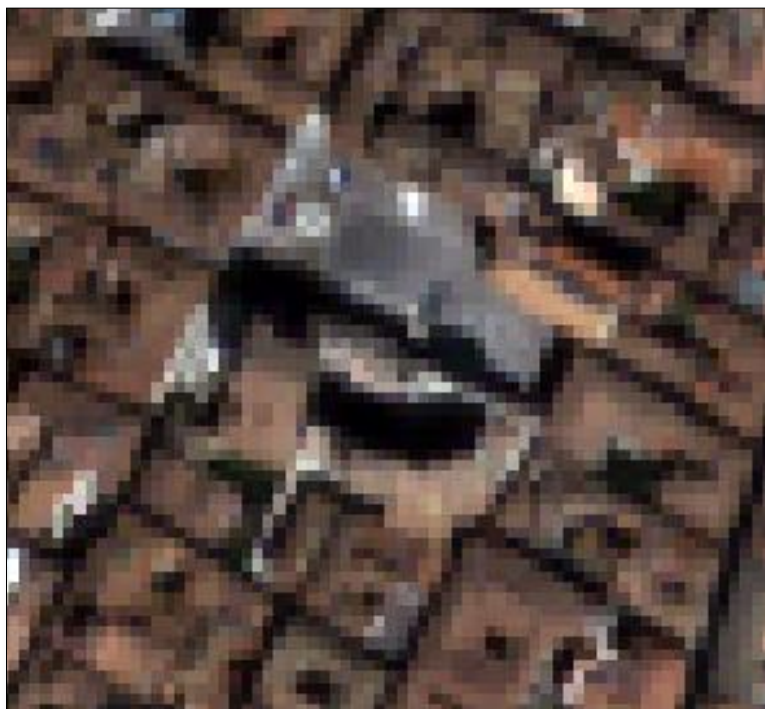
Κατά την μεγέθυνση της εικόνας με την χρήση της μεθόδου nearest neighbour παρατηρείται ότι οι ακμές γίνονται πριονωτές και γενικότερα η εικόνα έχει τη μορφή ψηφιδωτού (εικόνα 57)

Εικόνα 57. Μεγέθυνση της εικόνας με την χρήση της μεθόδου nearest neighbour.

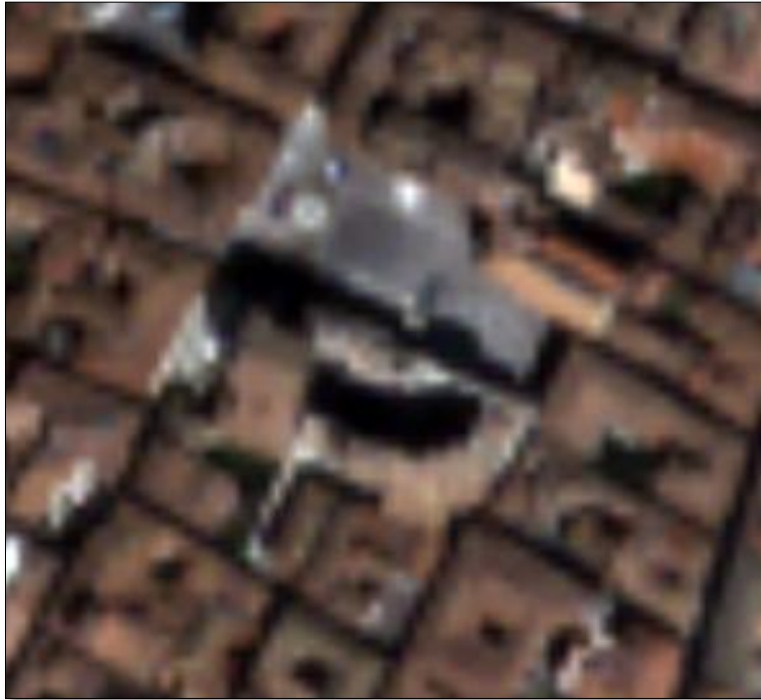
**Εικόνα 58. Μεγέθυνση της εικόνας με την χρήση της μεθόδου bilinear interpolation.**

Με την χρήση της μεθόδου bilinear interpolation στην εικόνα 58 έχει εξαλειφθεί τελείως το φαινόμενο της εμφάνισης ψηφιδωτών και το τελικό αποτέλεσμα είναι σαφώς καλύτερο από αυτό της τεχνικής nearest neighbour. Οι τελικές εικόνες είναι θολές και αυτό φαίνεται κυρίως στις ακμές.

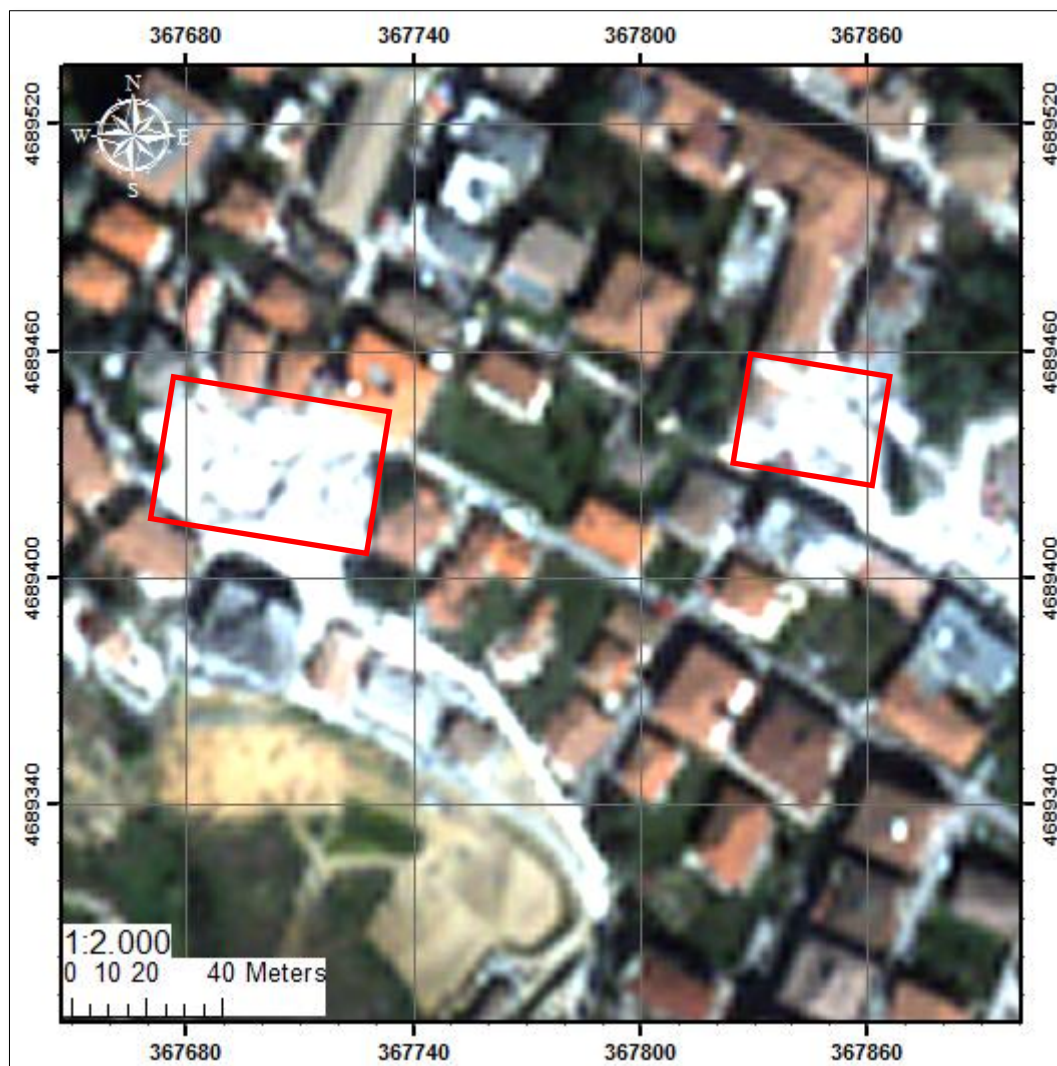
Εικόνα 65. Κτίρια που κατέρρευσαν στο νοτιοδυτικό τμήμα της πόλης.

Η περιοχή που απεικονίζεται στην εικόνα 65 οροθετείται νοτιοδυτικά της πόλης (στο τμήμα Β,6 της εικόνας 59). Διακρίνονται δυο περιοχές (κόκκινα πλαίσια) στις οποίες έχουν καταρρεύσει κτίρια και έχουν μετατραπεί σε άμορφες μάζες. Οι περιοχές αυτές διαφέρουν χρωματικά από την ευρύτερη περιοχή, έχουν ακαθόριστο σχήμα και παρουσιάζουν μεγαλύτερη φωτεινότητα.

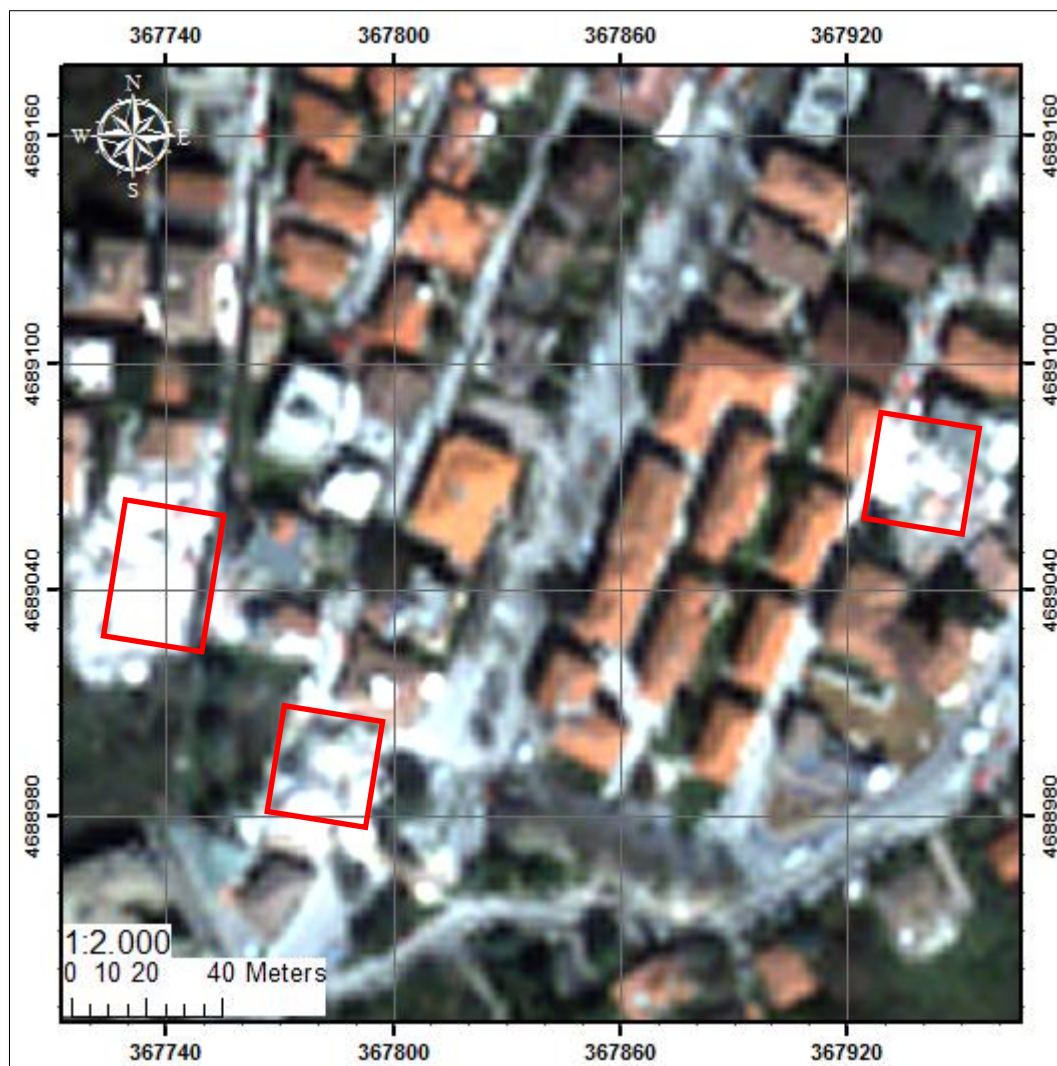
Εικόνα 66. Τμηματική απεικόνιση του νοτίου τμήματος της Λ' Άκουλα.

Τμηματική απεικόνιση του νοτίου τμήματος της πόλης Λ' Άκουλα είναι η εικόνα 66 (τμήμα Β,8 της εικόνας 59). Εντοπίζονται τρεις περιοχές που έχουν υποστεί κατάρρευση οι οποίες έχουν ακανόνιστο σχήμα και είναι ιδιαίτερα φωτεινές (Οι περιοχές τονίζονται με κόκκινο πλαίσιο).

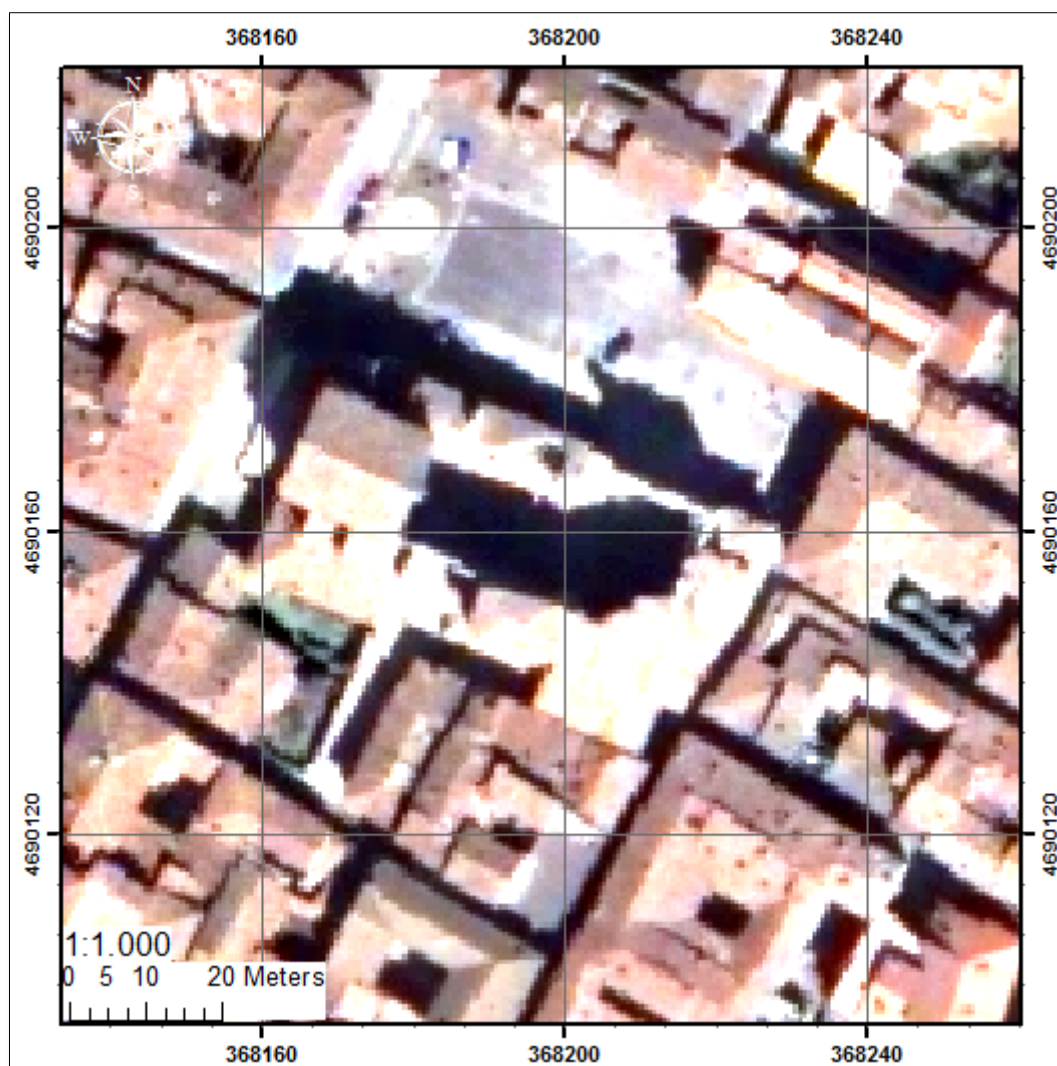
Εικόνα 72. Η εκκλησία Santa Maria Paganica.

Στην εικόνα 72 απεικονίζεται η εκκλησία Santa Maria Paganica. Η κατασκευή της ανάγεται στα πρώτα χρόνια του δέκατου τέταρτου αιώνα όπως μαρτυρεί και η ημερομηνία 1308 που είναι χαραγμένη στο επιστύλιο της πύλης. Η εκκλησία έχει υποστεί πολλές ανακαινίσεις στην πάροδο του χρόνου, ειδικά μετά τους σεισμούς, μεταξύ των οποίων δεν πρέπει να παραλείψουμε τον καταστροφικό σεισμό 1703. Ο σεισμός του 2009 προκάλεσε στην εκκλησία την κατάρρευση της εσωτερικής αψίδας και το σύνολο της οροφής.

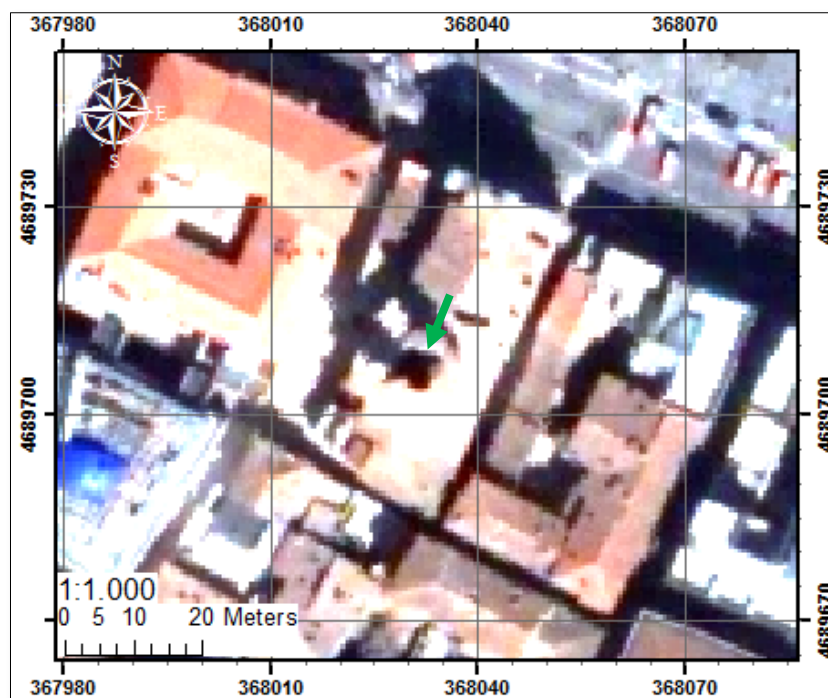
Εικόνα 81. Η εκκλησία Santa Maria del Suffragio.

Στην εικόνα 81 διακρίνεται η εκκλησία Santa Maria del Suffragio (Β στην εικόνα 79) η οποία κατασκευάστηκε τον 18 αιώνα. Από το σεισμό του 2009 υπέστη σοβαρές ζημιές και ένα τμήμα του τρούλου έχει καταρρεύσει. Για την αποκατάσταση του μνημείου θα χρειαστούν 4 χρόνια και το κόστος ανέρχεται στα 6.000.000 ευρώ

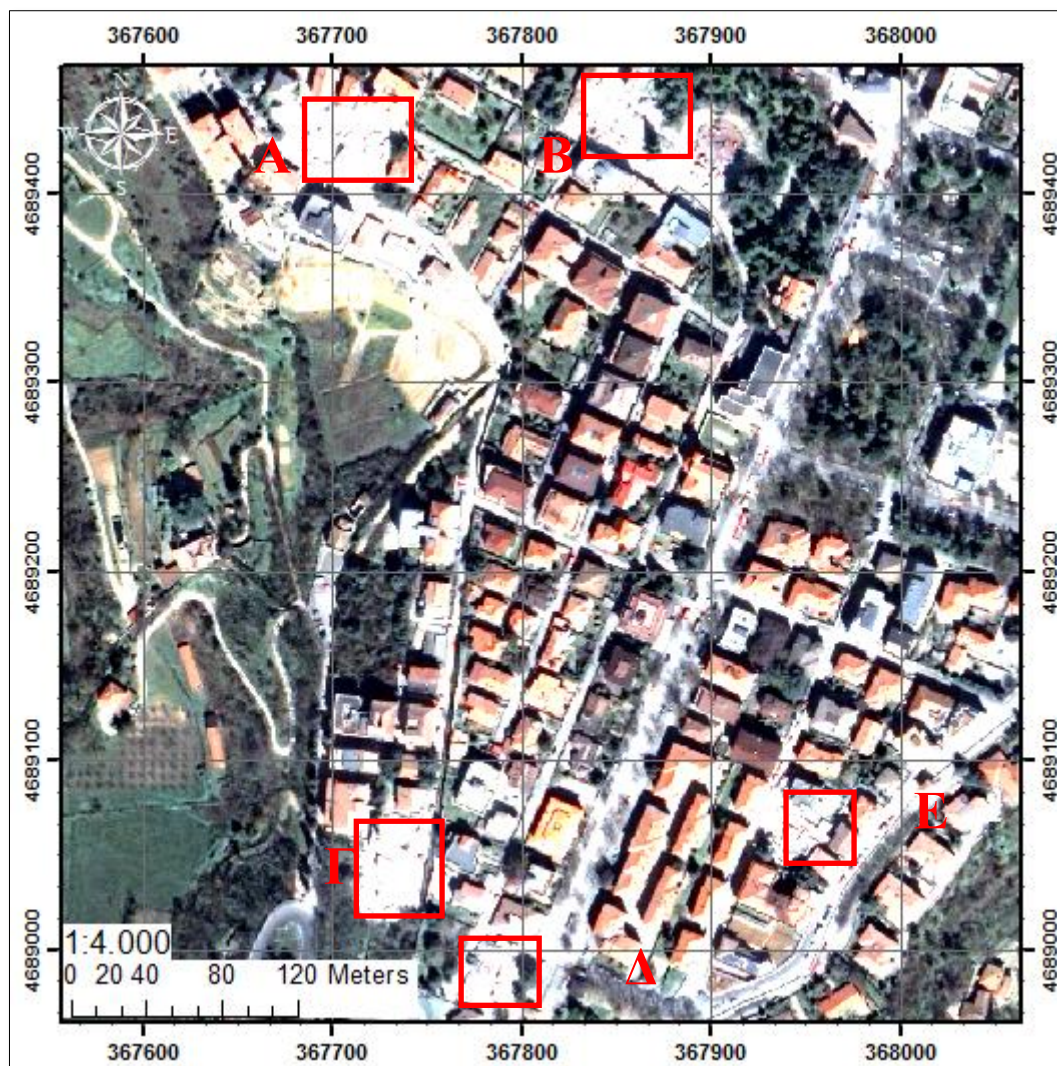
Εικόνα 84. Νότιο τμήμα της Λ' Ακουλα.

Η εικόνα 84 είναι τμηματική άποψη του νοτίου τμήματος της Λ' Ακουλα. Αναλυτικά διακρίνονται πέντε περιοχές που έχουν υποστεί τα κτίσματα κατάρρευση (κόκκινα πλαίσια)

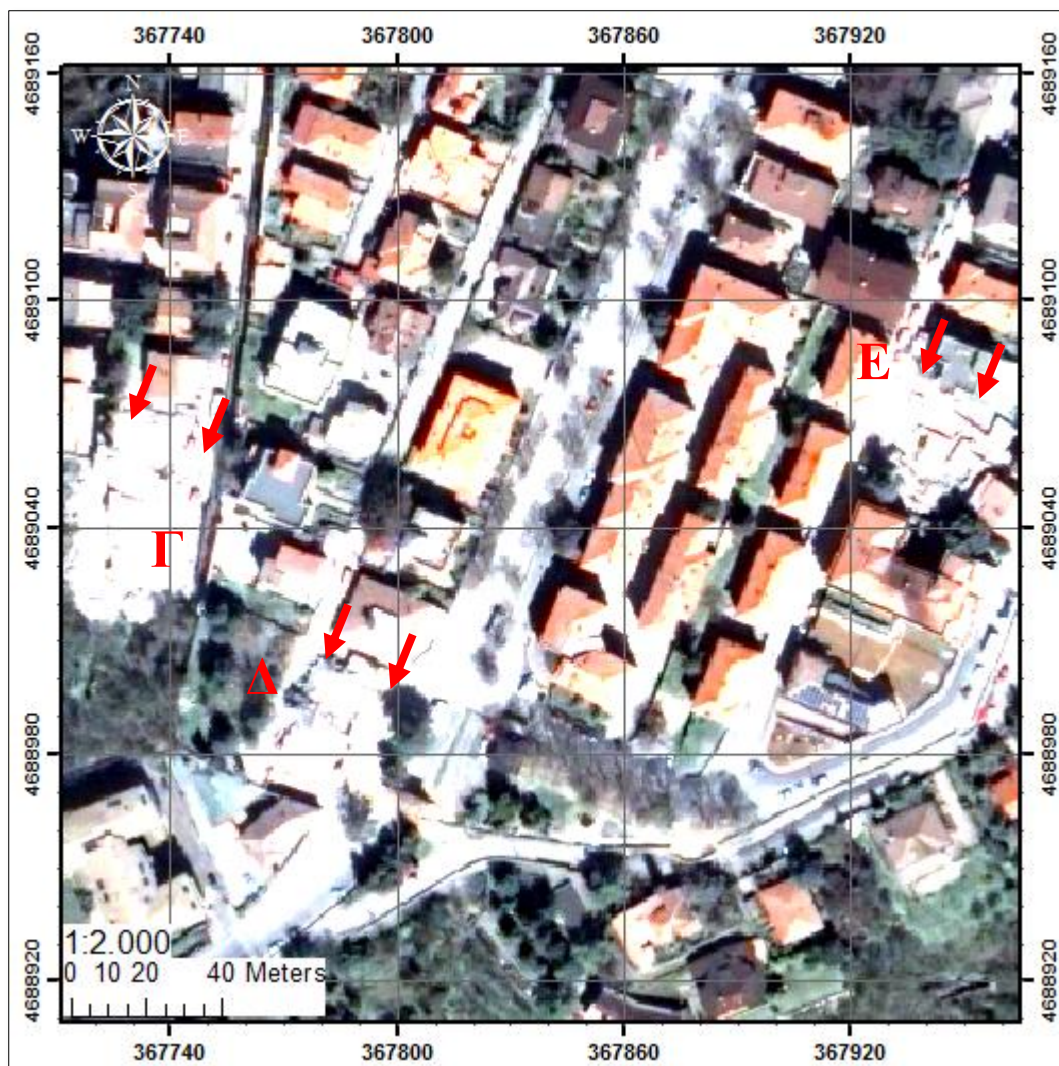
Εικόνα 86. Νότιο τμήμα της πόλης.

Η εικόνα 86 αποτελεί τμήμα της εικόνας 84. Διακρίνονται οι περιοχές Γ, Δ και Ε στις οποίες τα κτίσματα έχουν καταρρεύσει. Τα κτίρια που έχουν καταρρεύσει παρουσιάζουν υψηλή φωτεινότητα και δεν ακολουθούν την δομή των άλλων κτιρίων.

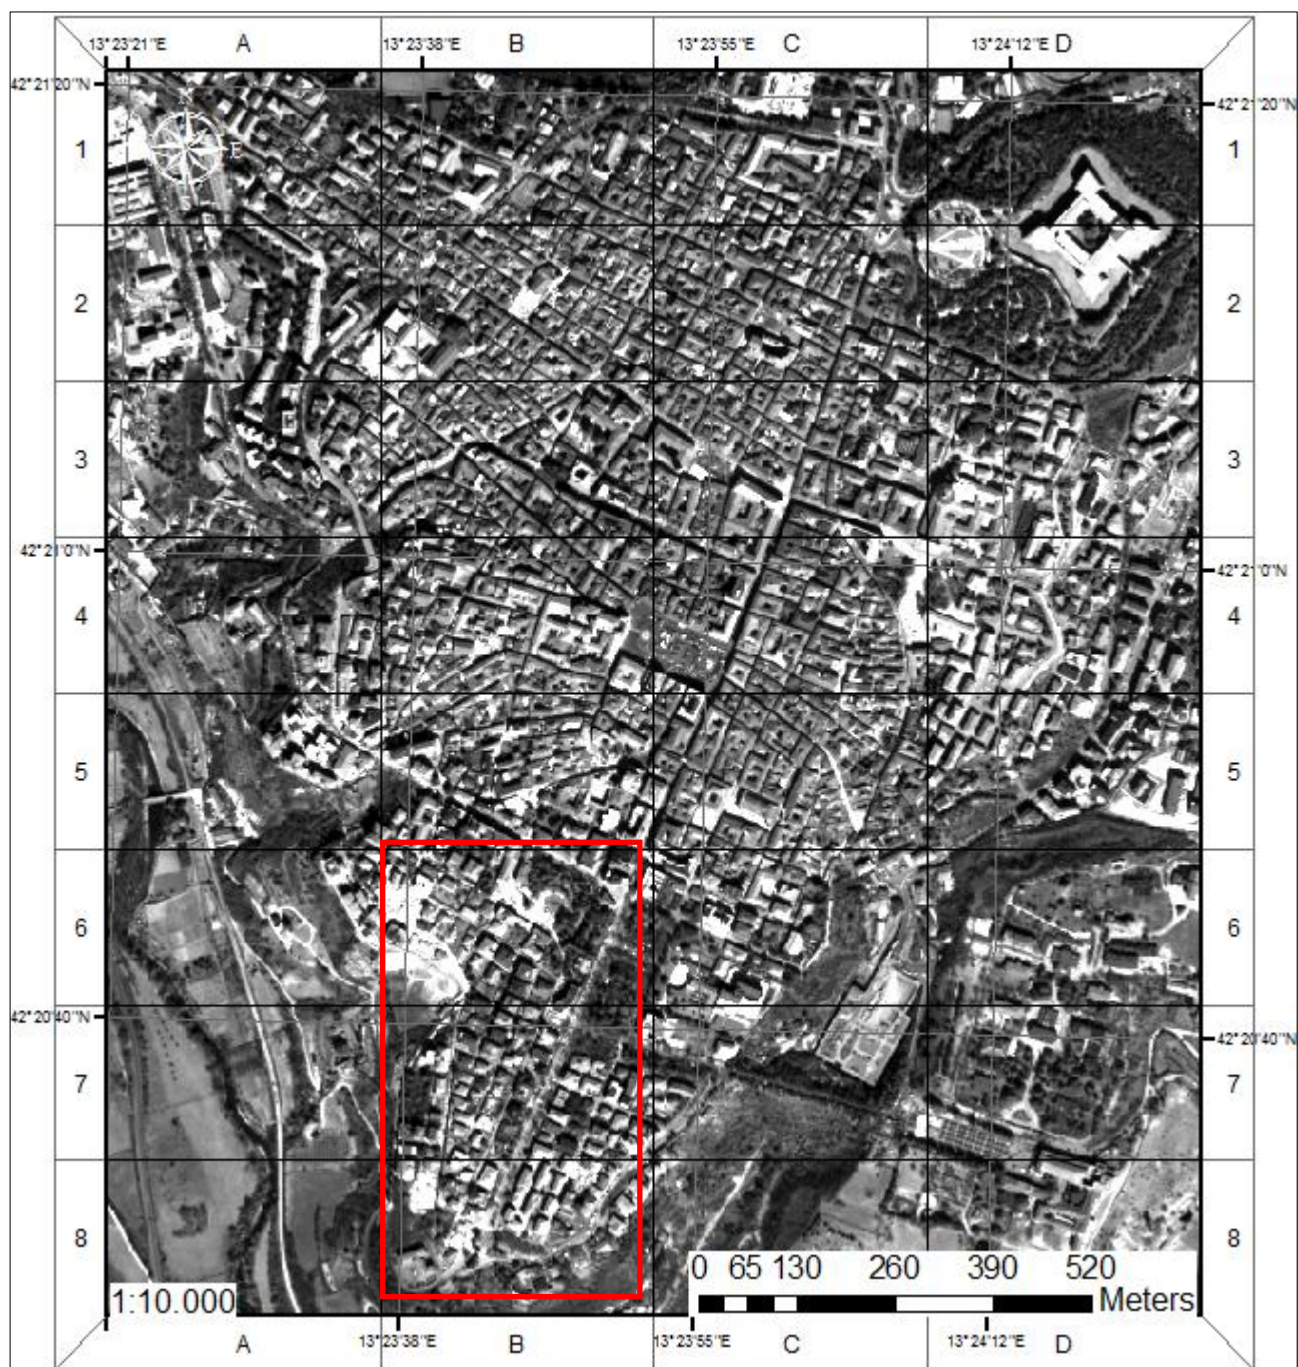
Εικόνα 102. Περιοχή στην οποία εφαρμόστηκε η μέθοδος ανάλυσης κυρίων συνιστωσών.

Στην εικόνα 102 απεικονίζεται η ευρύτερη περιοχή μελέτης και το τμήμα που βρίσκεται στο κόκκινο πλαίσιο αναλύθηκε με την μέθοδο ανάλυση κυρίων συνιστωσών στις εικόνες 103 έως 110 με την βοήθεια των τιμών του πίνακα 8 και 9.
