**ΧΑΡΟΚΟΠΕΙΟ ΠΑΝΕΠΙΣΤΗΜΙΟ**  
**ΤΜΗΜΑ ΓΕΩΓΡΑΦΙΑΣ**

**ΕΝΤΟΠΙΣΜΟΣ ΠΕΡΙΟΧΩΝ ΠΟΥ ΕΧΟΥΝ ΥΠΟΣΤΕΙ ΚΑΤΑΣΤΡΟΦΕΣ ΜΕ  
ΤΗΝ ΧΡΗΣΗ ΕΙΚΟΝΩΝ ΥΨΗΛΗΣ ΔΙΑΚΡΙΤΙΚΗΣ ΙΚΑΝΟΤΗΤΑΣ  
ΠΕΡΙΠΤΩΣΗ ΜΕΛΕΤΗΣ Ο ΣΕΙΣΜΟΣ ΤΗΣ ΠΟΛΗΣ Λ' ΑΚΟΥΙΛΑΣ ΣΤΙΣ  
6 ΑΠΡΙΛΙΟΥ 2009**

Μεταπτυχιακή Διπλωματική Εργασία του:  
Κατσέλη Σταύρου  
Αθήνα, Οκτώβριος 2011

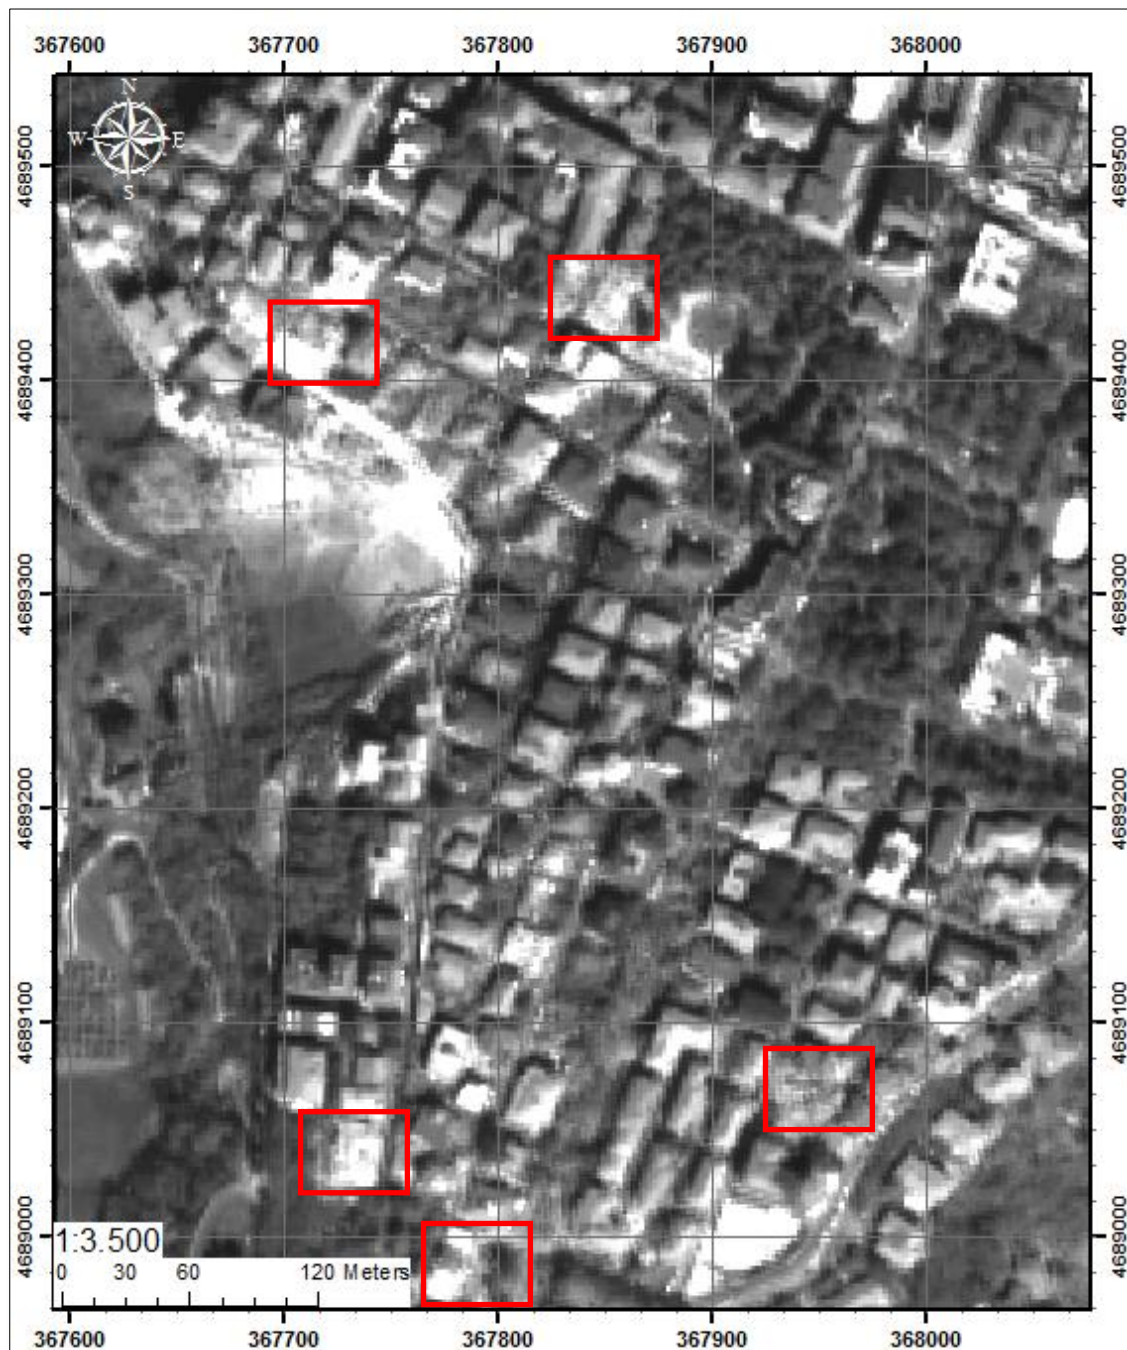
Εικόνα 103. Εικόνα που προέκυψε από την Ανάλυση Κυρίων Συνιστωσών, της πολυφασματικής εικόνας πριν και μετά την καταστροφή QuickBird και συγκεκριμένα η πρώτη κύρια συνιστώσα.

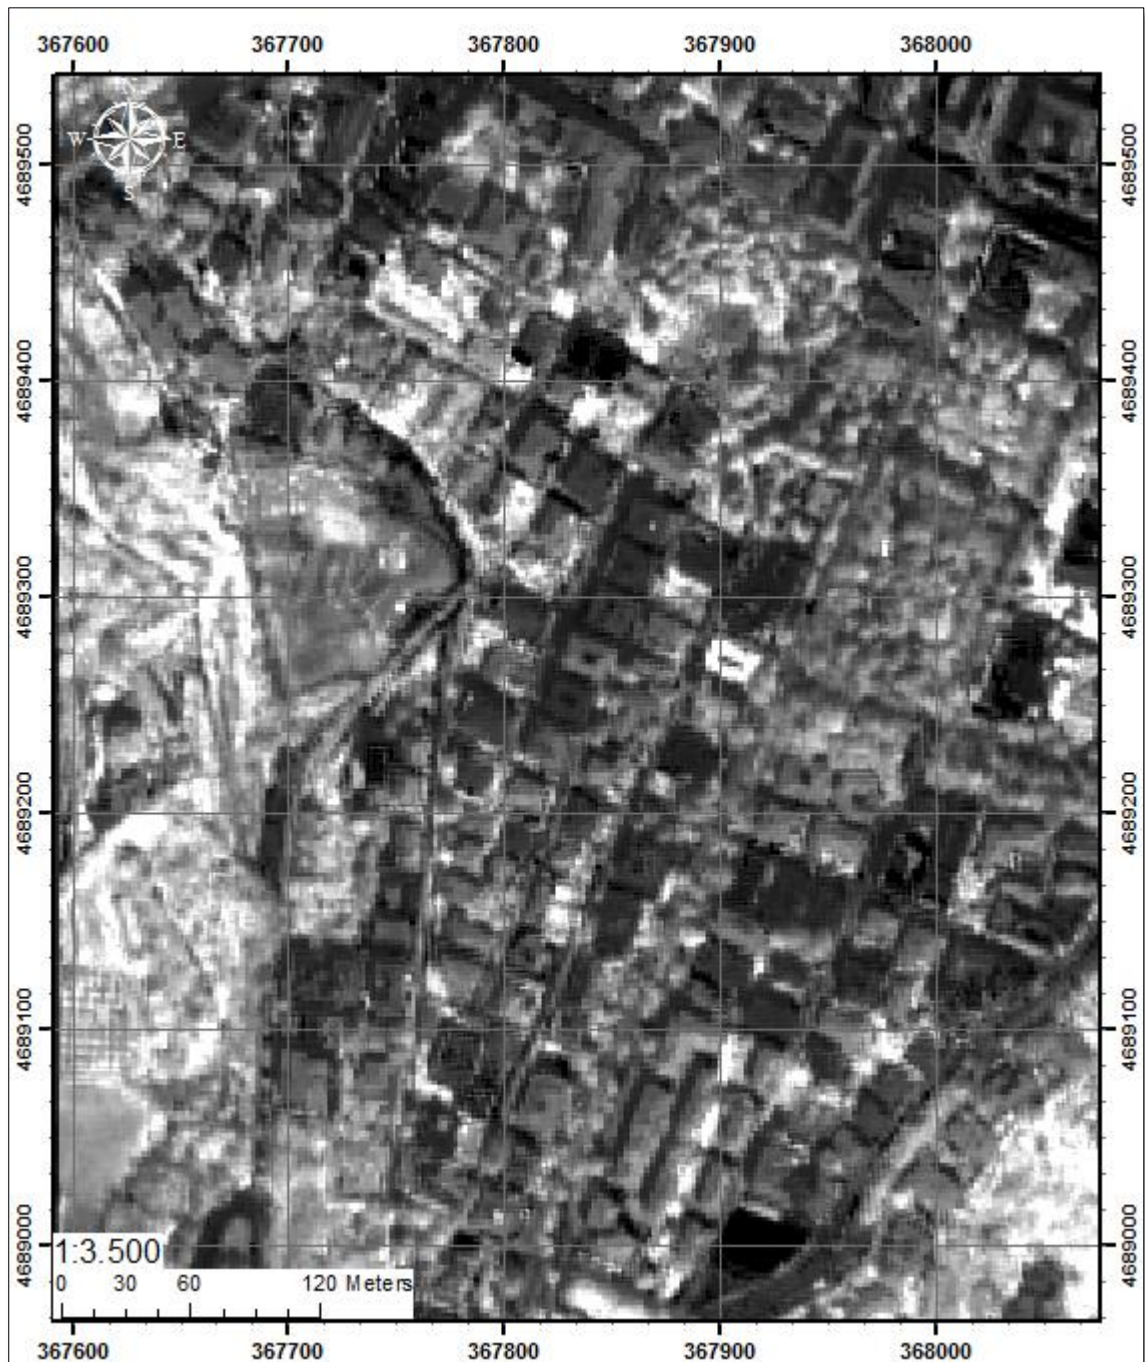
Εικόνα 105. Εικόνα που προέκυψε από την Ανάλυση Κυρίων Συνιστωσών, της πολυφασματικής εικόνας πριν και μετά την καταστροφή QuickBird και συγκεκριμένα η τρίτη κύρια συνιστώσα.

Στην εικόνα συνιστώσα 4 τα φασματικά κανάλια 1,2,3 πριν την καταστροφή και 4 μετά την καταστροφή συνεισφέρουν αρνητικά και τα φασματικά κανάλια 4 πριν την καταστροφή και 1,2,3 μετά την καταστροφή συνεισφέρουν θετικά. Η εικόνα συνιστώσα περιέχει το 0,77% της αρχικής πληροφορίας και αναδεικνύει με μαύρο χρώμα το γκαζόν.

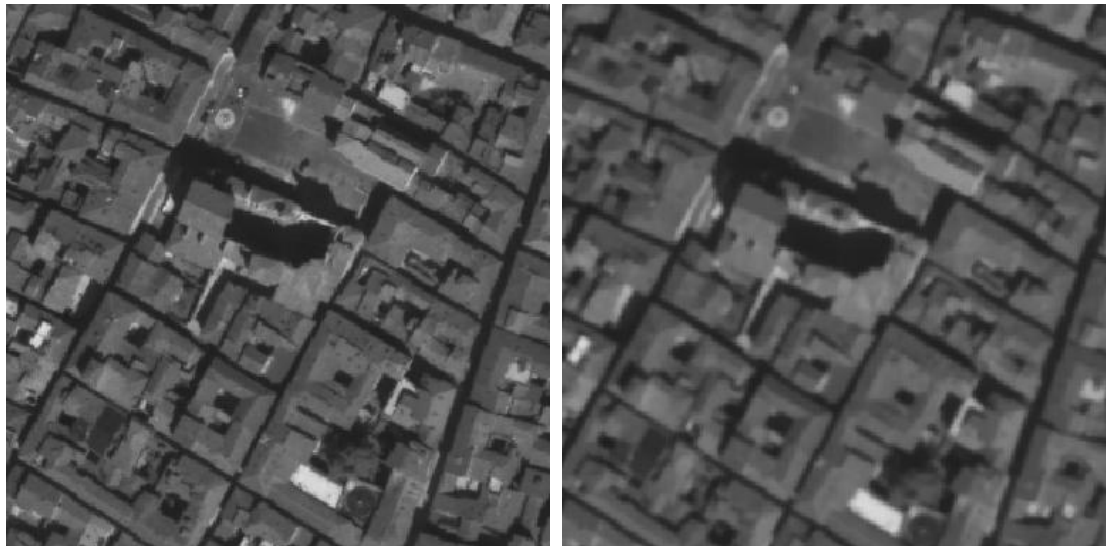
Το φίλτρο μέσης τιμής (mean filter) είναι μια τεχνική για εξάλειψη και εξομάλυνση του θορύβου από τις ψηφιακές εικόνες. Η τεχνική αυτή παράγει μια νέα εικόνα ίδιων διαστάσεων όπου κάθε pixel της εικόνας έχει φωτεινότητα τη μέση τιμή των τιμών φωτεινότητας των γειτονικών του pixel. Το αποτέλεσμα όσον αφορά την απαλλαγή από τον θόρυβο είναι ικανοποιητικό αλλά δημιουργεί μια θολότητα στην εικόνα. Το αποτέλεσμα της εφαρμογής του φίλτρου αυτού φαίνεται στην εικόνα 111

Εικόνα 111. εφαρμογή του φίλτρου μέσης τιμής στο παγχρωματικό κανάλι QuickBird. Κατά την εφαρμογή του φίλτρου στην εικόνα δημιουργείται μια θολότητα κατά την απομάκρυνση του θορύβου.

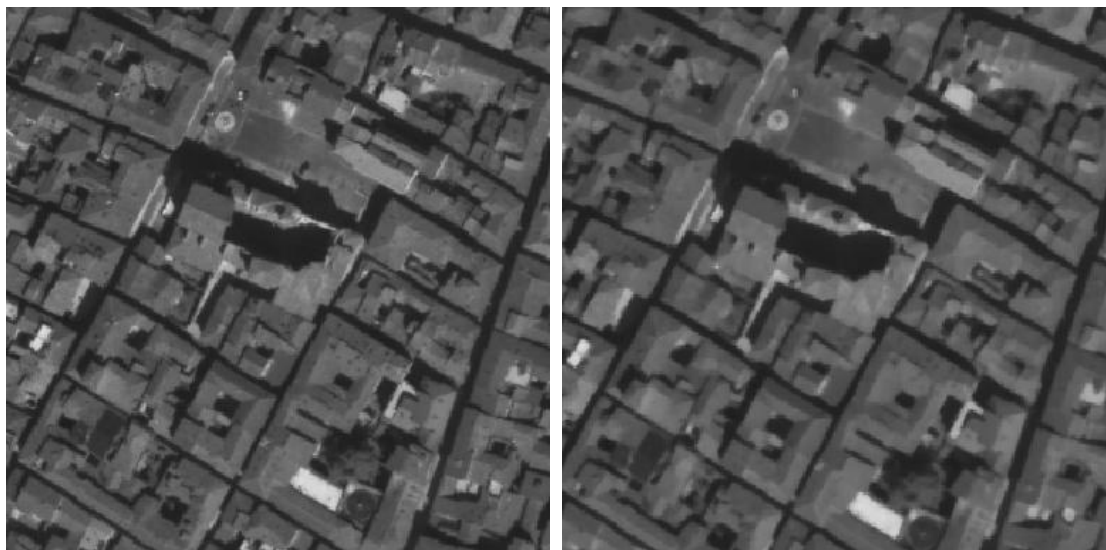
Εικόνα 112. Εφαρμογή του φίλτρου διαμέσου στο παγχρωματικό κανάλι QuickBird.

Το φίλτρο διαμέσου είναι χαμηλοδιαβατό φίλτρο και αποτελεί μία μέθοδο μείωσης του θορύβου και εξομάλυνσης. Σε αυτή την μέθοδο οι τιμές γύρω από το pixel κατατάσσονται αριθμητικά. Η τιμή του νέου pixel της νέας εικόνας είναι η ενδιάμεση τιμή από τα γειτονικά pixels του αντίστοιχου pixel της αρχικής εικόνας. Το αποτέλεσμα της εφαρμογής του φίλτρου αυτού φαίνεται στην εικόνα 112

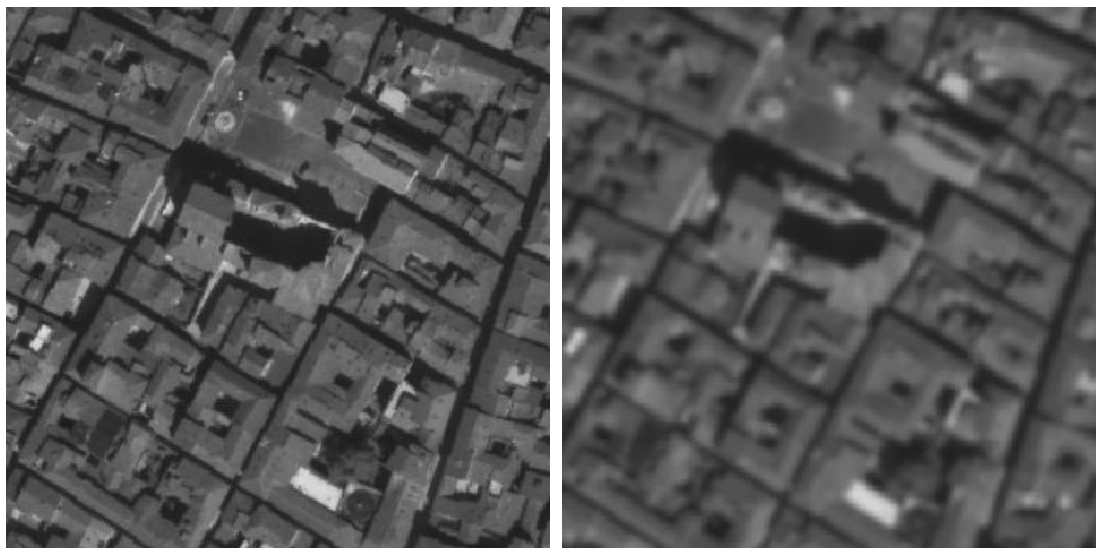
Εικόνα 113. Εφαρμογή του φίλτρου κανονικής κατανομής στο παγχρωματικό κανάλι QuickBird.

Το φίλτρο κανονικής κατανομής είναι ένα δυσδιάστατο φίλτρο το οποίο χρησιμοποιείται για να θολώσει τις εικόνες και να απομακρύνει την λεπτομέρεια και τον θόρυβο. Μπορεί να θεωρηθεί παρόμοιο με το φίλτρο μέσης τιμής. Το αποτέλεσμα της εφαρμογής του φίλτρου αυτού φαίνεται στην εικόνα 113
